Gjerdrumsvegen 17C

2040 KLØFTA

Tilstandsrapport Eierskifte

Boligtype: Vertikaldelt tomannsbolig

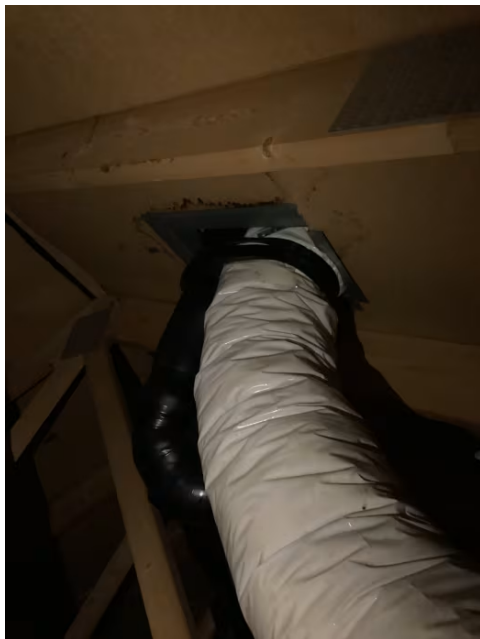
6.9 Loft (konstruksjonsoppbygging)

Type loft	Kaldtloft
Er det tegn til fukt fra lekkasjer eller kondensering på overflater?	Ja
Er det tegn til sopp/råte eller spor etter skadedyr?	Nei
Er det tegn på utilstrekkelig ventilering av konstruksjonen?	Nei
Er det tegn på utilstrekkelig tetting rundt gjennomføringer i konstruksjonen?	Ja

Det registreres fuktmerker i undertaket, men dette vurderes å skyldes eldre forhold da det ikke ble registrert fukt ved fuktsøk/målinger på befaringsdagen. For full visshet så må tilstanden overvåkes over tid. Jevnlig tilsyn anbefales.

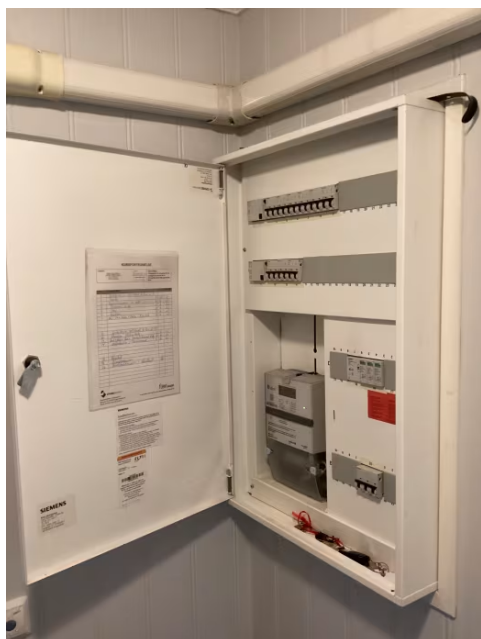
6.22 Elektrisk

Er det foretatt kontroll av det lokale el tilsyn i løpet av de siste 5 år	Nei
Type sikringer	Automatsikringer
Er det gjennomført arbeider etter opprinnelig byggeår?	Ukjent
Er det manglende samsvarserklæring på arbeider utført etter 01.01.1999?	Ja
Er det manglende kursfortegnelse?	Nei
Er det manglende samsvar mellom kursfortegnelse og antall sikringer?	Nei
Er det tegn på varmgang (termiske skader) på kabler, brytere, downlight, stikkontakter, og elektrisk utstyr?	Nei
Er kabler utilstrekkelig festet?	Nei
Er det tegn til at kabelinnføringer og hull i inntak og sikringsskap ikke er tette?	Nei
Spørsmål til eier: Løses sikringene ofte ut?	Ikke besvart
Spørsmål til eier: Har det vært brann, branntilløp eller varmgang i anlegget?	Ikke besvart
Oppsummering av elektrisk	TG-2

Det er ikke fremlagt samsvarserklæring på elektrisk arbeid/anlegg montert etter 01.01.1999. Utover dette er det ikke utført elkontroll siste 5 år.

Med bakgrunn i registrerte avvik anbefales en utvidet kontroll av det elektriske anlegget.

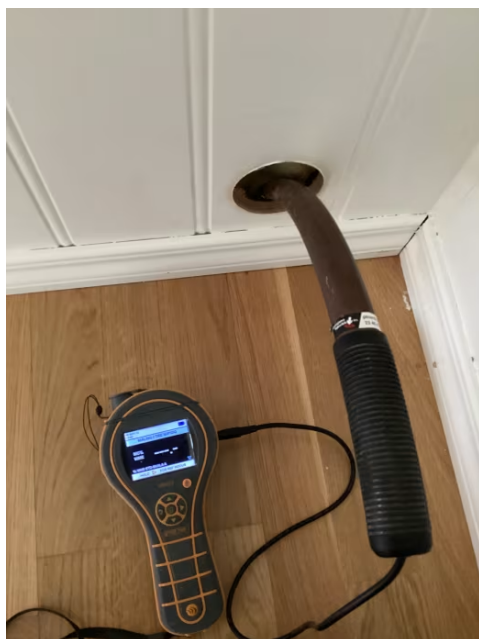
6.26 Våtrom

Gulvet har fall til sluk, men dette er mindre enn referansenivået. Det er målt til 20mm fra topp gulv ved dør til topp slukrist.
Det registreres fuktsvelling rundt avtrekksventil.

Det er ikke tilfredsstillende tetting runnørgjennomføring til vanntilførsel for vaskemaskin.
Tilstandsgrad 2 er satt med bakgrunn i alder på tettesjikt og derav økt risiko for lekkasjer.

Det er ikke etablert noen drengåpning for synliggjøring av eventuell lekkasje fra innebygget sisterner, og det er ikke framlagt noen dokumentasjon på annen godkjent løsning.

Gulvet har fall mot sluket, men dette er mindre enn referansenivået. Fallet er målt til 20 mm fra topp gulv ved døren til topp slukrist.
Årsak til fuktsvelling rundt avtrekksventilen bør avklares før tiltak igangsettes.

Løsningen/utførelsen rundt rørgjennomføringer gir fare for fukt inn i konstruksjoner. Lokal utbedring må vurderes.
