# Tilstandsrapport

Andelsleilighet

Prøvenvegen 43B , 2833 RAUFOSS

Befaringsdato: 18.02.2026

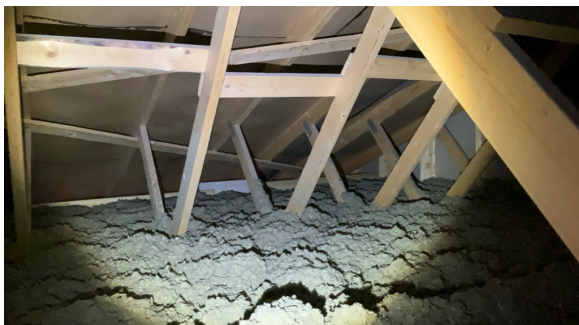
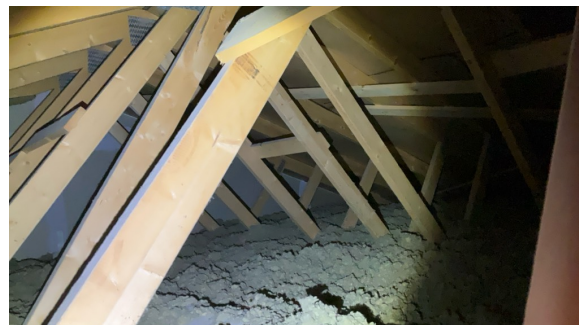
Jeg har ikke kontrollert hele loftet fordi det ikke er etablert gangbart gulv.

Loft på bd

Loft på befarringsdagen.

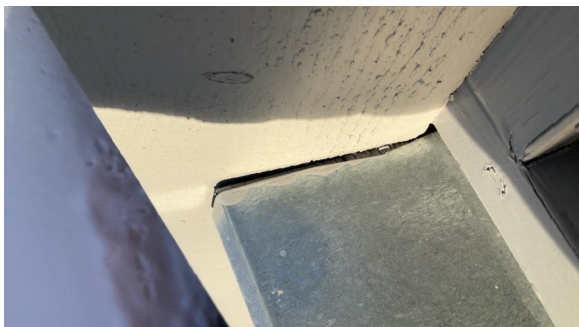
- Det er avvik:
- Glipper mellom vannbrett og vegg gir økt risiko for fukt-/vanninntrenging i konstruksjonene.

- Glipper mellom vannbrett og vegg gir økt risiko for fukt-/vanninntrenging i konstruksjonene.

- Tiltak:
- Ved manglende tetting rundt beslag og-/eller vannbrett, kan det føre til at regnvann og smeltevann trenger inn i vegg rundt vinduet, noe som kan forårsake fuktskader på både vinduet og den omkringliggende vegg. Dette kan igjen føre til råteskader på treverket, som svekker konstruksjonen og kan kreve kostbare reparasjoner. Utbedringer på vannbrett og beslag må utføres for å lukke avviket.

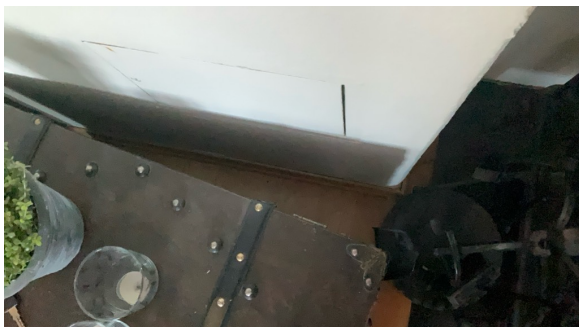
Ildfast plate mangler på gulvet under sotluke/feieluke på pipe.

- Det anbefales å montere ildfast plate under luker på pipe ev sette inn en sotlukestein innenfor luker. Uten en ildfast plate kan gnister eller glør som faller ut av sotluken antenne brennbart materiale.

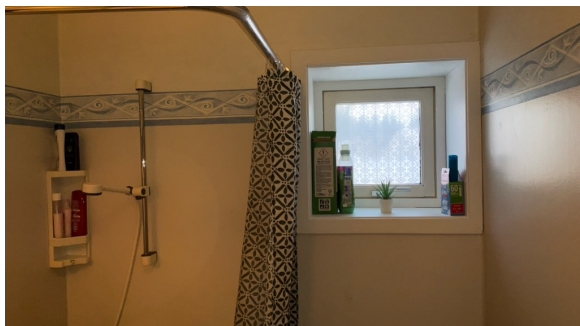
- Det er avvik:
- Det er vindu i våtsonen.
- Det er hull etter innfestinger.
- Belegg har stedvis løsnet i hjørner.

- Det er vindu i våtsonen.

- Tiltak:
- Vindu er eksponert for fuktpåkjenning. Plasseringen i våtsone kan føre til vanninntrengning. Bygningsdelen bør beskyttes mot direkte fuktpåkjenning. Tiltak anbefales for å unngå fuktskader.
- Åpne hull har sannsynligvis punktert membran og fukt kan trenge inn i veggkonstruksjonen gjennom hull. Det kan ikke verifiseres om hull har ført til skade inne i konstruksjon, det vil på denne bakgrunn kunne være risiko for skade inne i konstruksjonen. Det anbefales utbedring slik at fukt ikke kan trenge inn i veggkonstruksjonen.
- Om mulig bør belegg som har sluppet underlaget festes igjen.

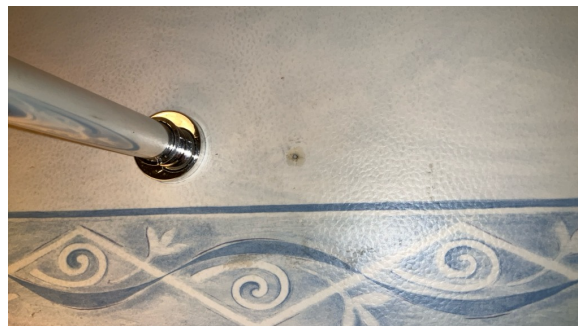
- Det er hull etter innfestinger.

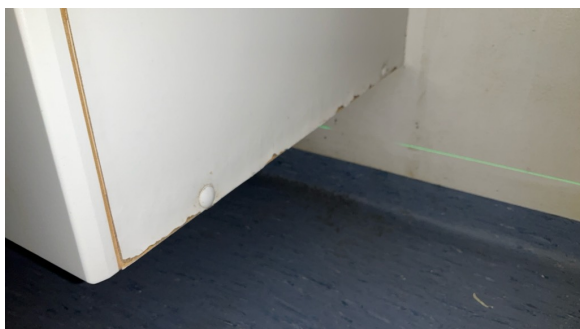
- Det er påvist skader på innredning.
- Det registreres fuktskader i nedre del av baderomsinnredning mot dusj.

- Det registreres fuktskader i nedre del av baderomsinnredning mot dusj.

- Dersom avvik ikke utbedres er det fare for videre skadeutvikling.
- Om kjøper har andre brukskrav eller krav til estetikk kreves det utbedring eller utskifting.  
For å få tilstandsgrad 1/0 må avvik utbedres.

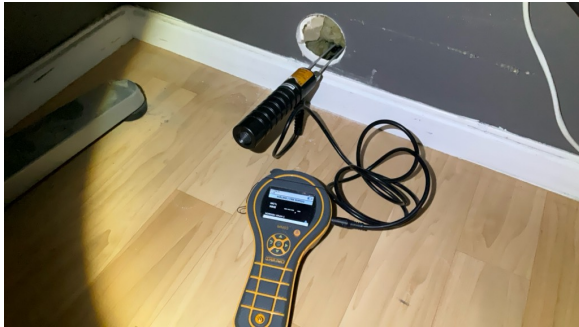
Hulltaking for fuktmåling i tilstøtende konstruksjon, hull tatt i vegg mellom soverom og bad.  
Ved fuktmåling/ kontroll som beskrevet nedenfor er det ikke registrert måleverdi som indikerer fukt.

Ingen utslag ved fuktmåling i hulltaking i vegg mot dusjsone. Målingene som er gjort er å betrakte som stikkprøver og sier bare noe om tilstanden i nærheten til området der målingen er utført.

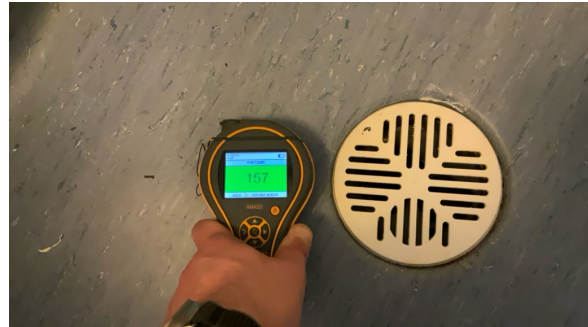
Enkelt fuktsøk med indikator på erfaringsmessig utsatte steder viste ingen unormale verdier.

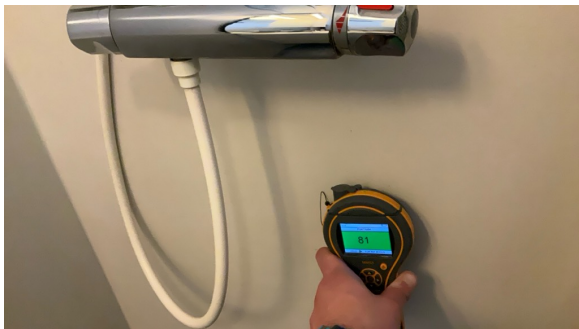
Enkelt fuktsøk med indikator på erfaringsmessig utsatte steder viste ingen unormale verdier.

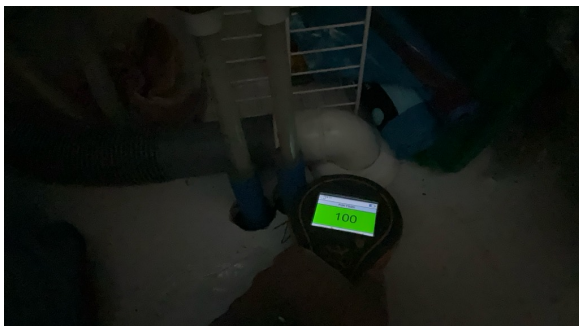
Ved bruk av fuktindikator registrerte jeg ingen forhøyede verdier.

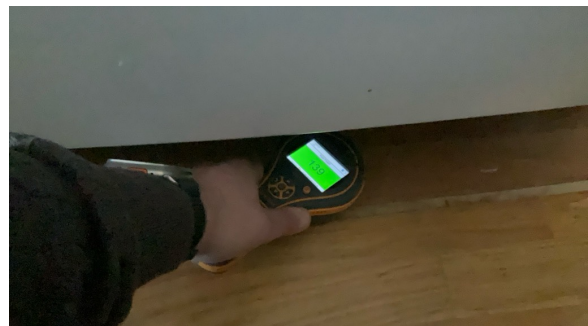
Ved bruk av fuktindikator registrerte jeg ingen forhøyede verdier.

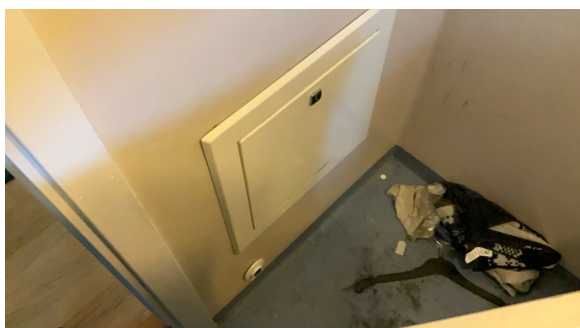
Fordelerskap er plassert på badet. Fordelerskap var låst og kunne derfor ikke besiktiges.

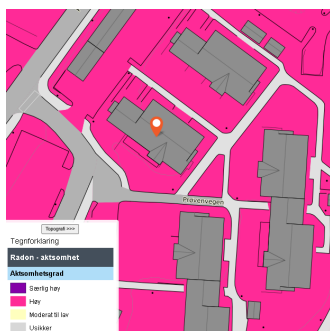
- Radon: Radonkartet viser at eiendommen ligger i et område med høy radonaktsomhet.
