Tilstandsrapport

📍 Lunden 17 A, 0598 OSLO

gnr. 88, bnr. 269, snr. 121

Befaringsdato: 11.03.2025

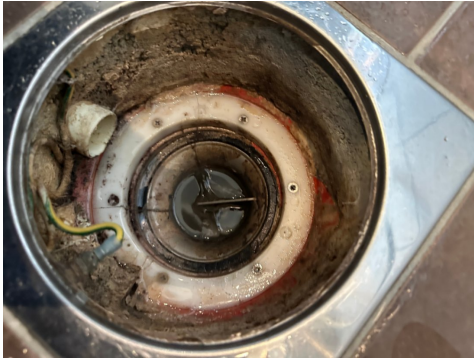
Sluk i plast plassert i dusjssonen.
Det er synlig banemembran i hovedsluk.
Dokumentasjon/ferdigattest, legges til grunn for vurdering av badets tettesjikt.

Plastsluk med klemring for membran

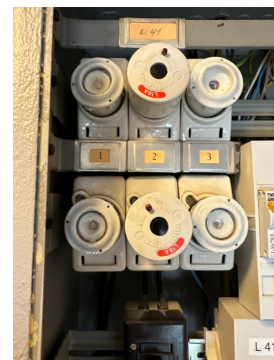
Oppgradering av anlegget bør påberegnes, da anlegget er eldre og det er skrusikringer i sikringssskap.

Sikringssskap med automatsikringer.
