# Tilstandsrapport

Rekkehus

Orrhaneveien 32, 1554 SON

Befaringsdato: 10.06.2025

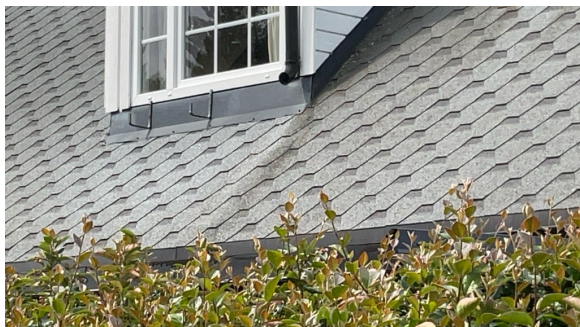
Siden taket (takkonstruksjon, taktekking og skorstein) kun er observert fra bakkenivå, er vurderingen begrenset av dette. Det er ikke sikkerhetsmessig forsvarlig å bevege seg ut på taket eller observere fra stige. Selv om det ikke er avdekket skader under befaringen, betyr ikke dette at det ikke foreligger skader som en besiktigelse på taket kan avdekke. Vær oppmerksom på denne risikoen. En undersøkelse av taket kan utføres av en fagperson under tilstrekkelige sikkerhetsforhold.

- Mer enn halvparten av forventet brukstid er passert på taktekkingen.
- Mer enn halvparten av forventet brukstid er passert på undertak.
- Det er avvik:

Ytterligere undersøkelser anbefales av taktekking.

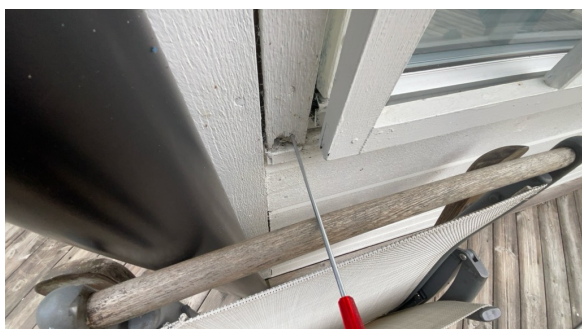
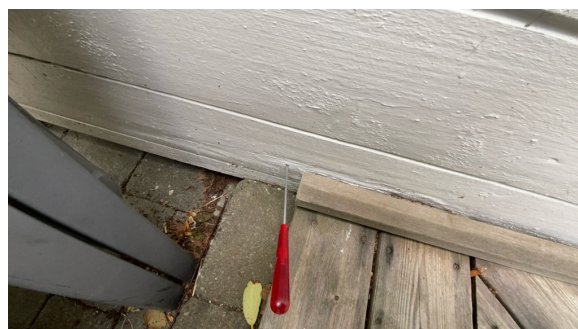
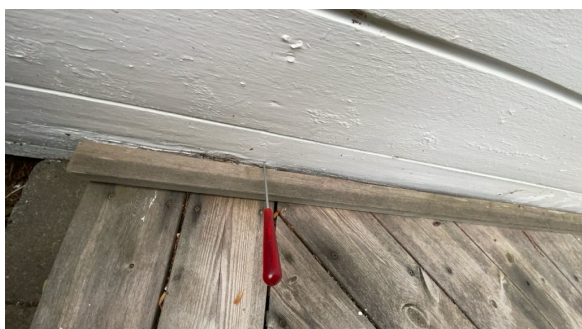
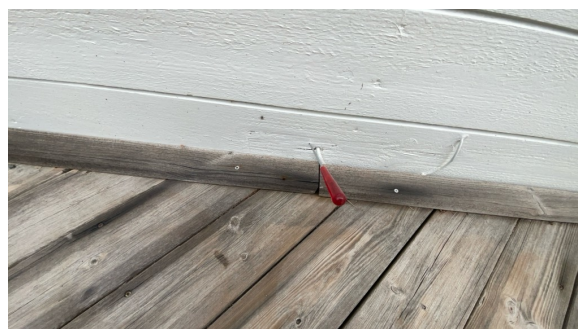
## 1 TG 2 Veggkonstruksjon

- Det er påvist spredte råteskader i bordkledningen.

Råteskader i trepanel på ytterhjørne ved terrasse og under vindu i stue til høyre for terrassedør.

- Råteskader i bordkledningen kan fortsette å utvikle seg både i tilliggende bordkledning og til bakenforliggende veggkonstruksjon, dersom en ikke foretar tiltak.

Det er montert terrasse/bord inn mot vegg som må fjernes slik at det blir luft inn mot konstruksjonen.

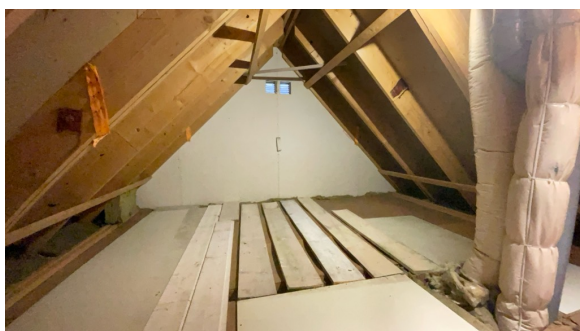
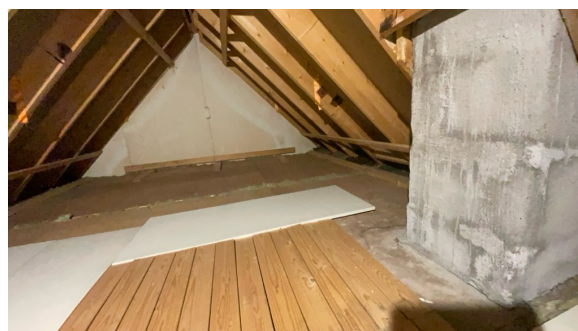
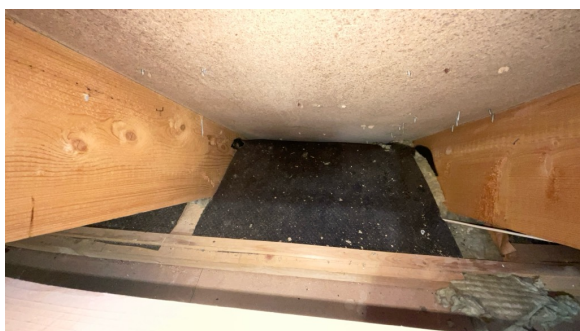
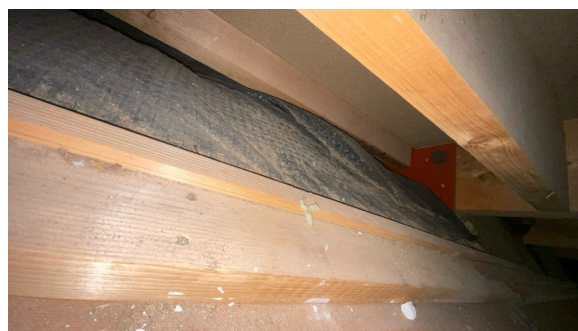
## TG 2 Takkonstruksjon/Loft

- Lufting/ventilering bør forbedres.

Kontroll og montering av lekter mellom undertak og papp over isolering for å sikre lufting

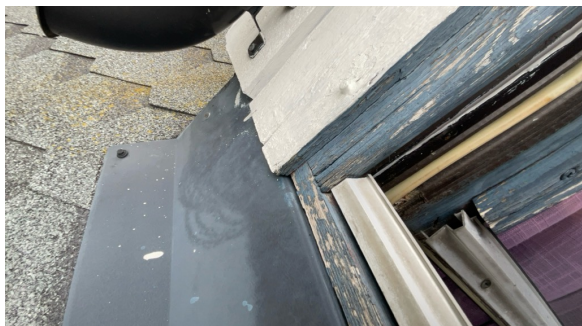
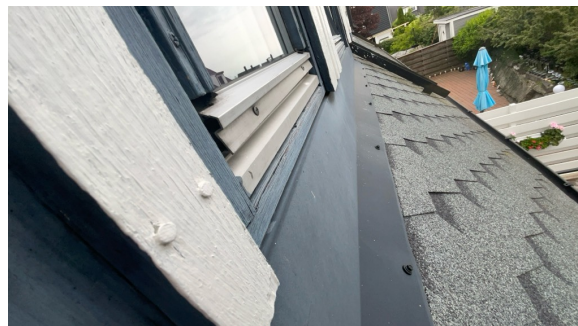
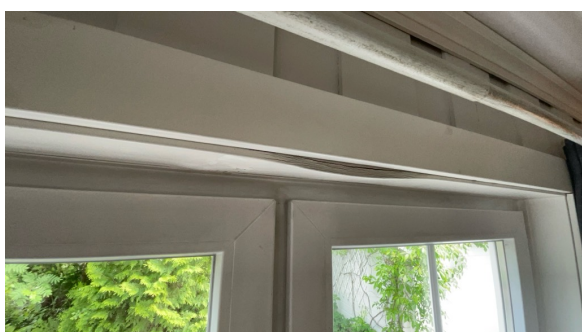
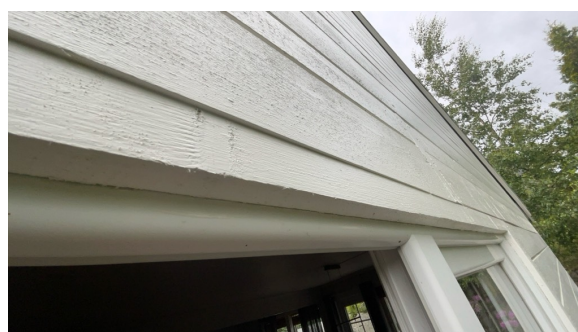
## TG 2 Vinduer

- Det er påvist at enkelte vinduer er vanskelig å åpne/lukke.
- Det er påvist avvik rundt innsettsdetaljer.
- Karmene i vinduer er slitte og det er sprekker i trevirket.

Vindu stue gavlvegg mangler utvendig vannbrett og beslag, det er fuktskader overkant vindu på foringer.

Vinduer i tre fra byggeår i 2. etasje må justeres og det må utføres vedlikehold.

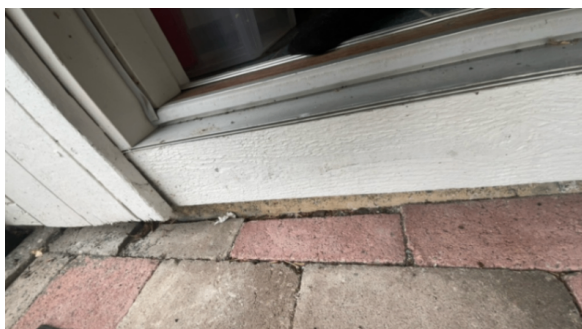
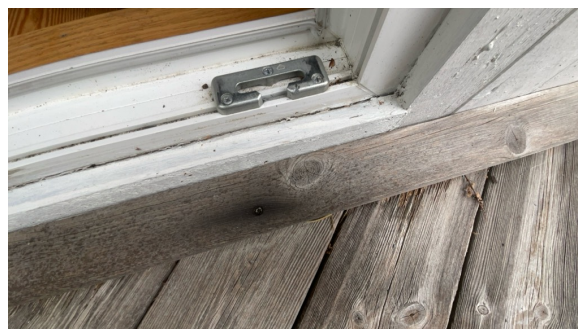
## Dører

- Det er påvist avvik rundt innsettingsdetaljer.

Montering av beslag i underkant dør og terrassedør må justeres.

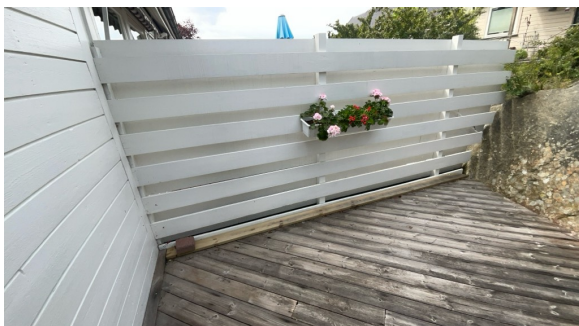
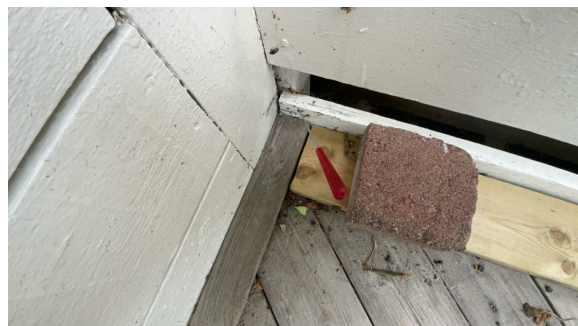
## Balkonger, terrasser og rom under balkonger

Råteskader på bygningsdelen.

Utskiftning av råteskadet trevirke, fjerne bord inn mot trekonstruksjoner.

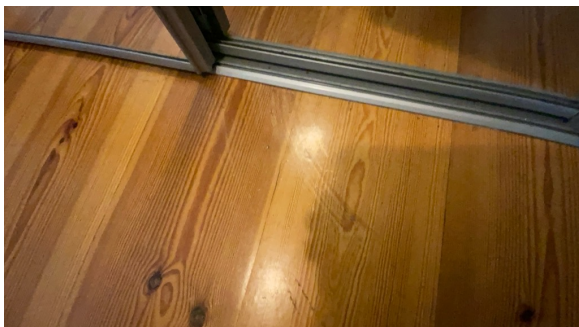
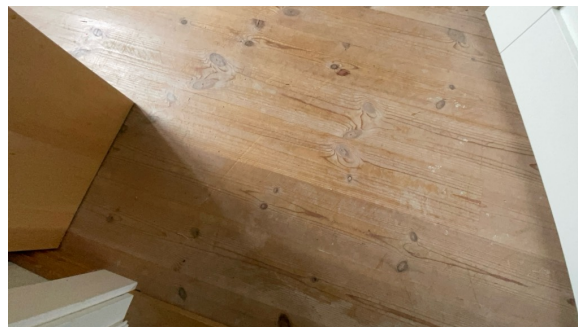
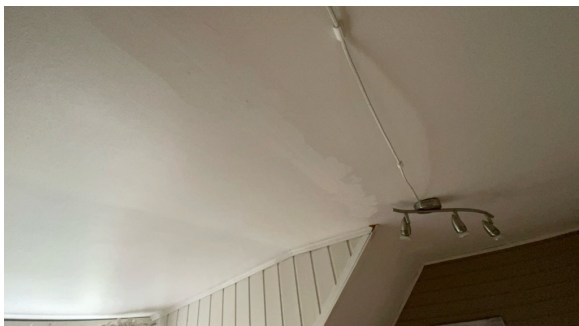
### TG 2 Overflater

- Det er påvist skader på overflater.

Utføre vedlikehold av overflater.

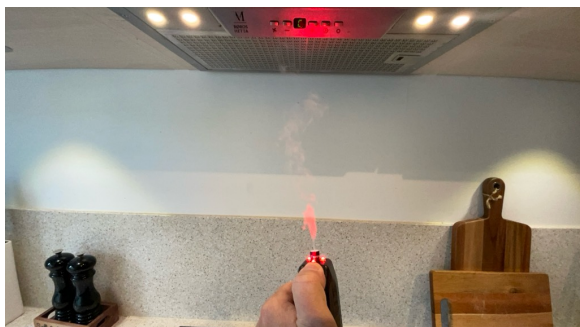
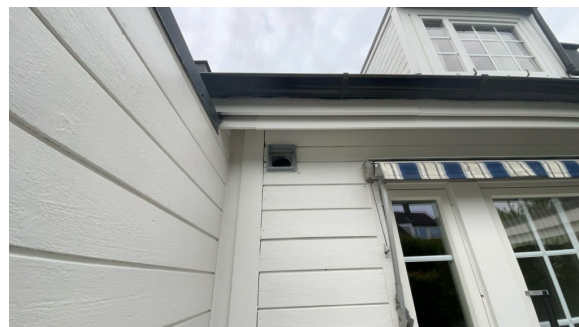
Mangler lameller.

Bytte utvendig rist på ventilator.

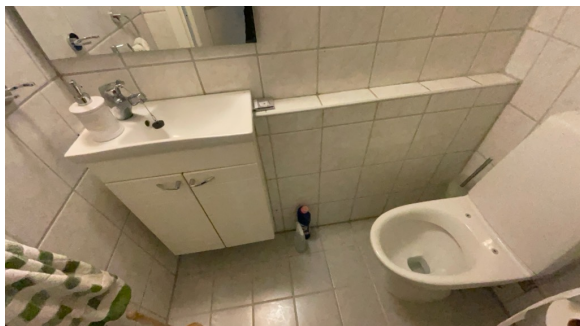
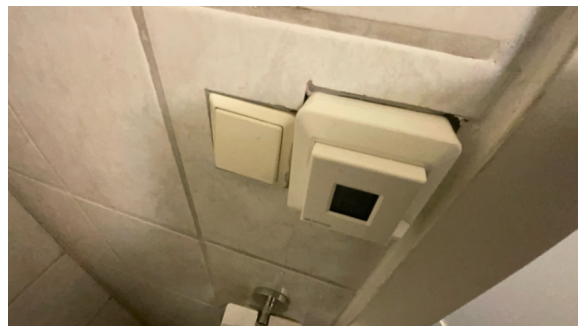
Ettermonterte fliser, ikke fagmessig utført.

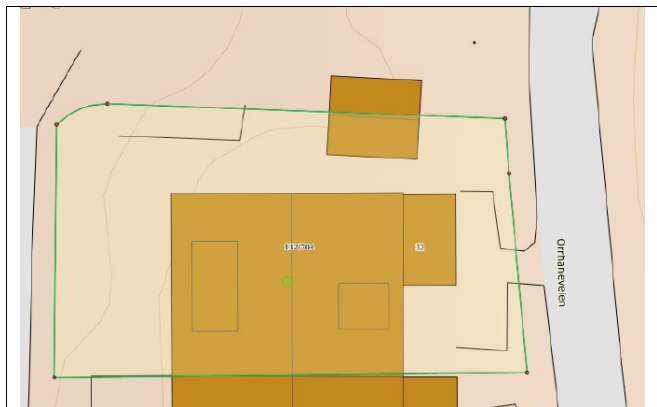
Kart viser bod og oppført platting etc er oppført utenfor tomten
