Orrhaneveien 32, 1554 SON

**SON - Arealeffektiv halvpart av  
tomannsbolig - Garasje -  
Barnevennlig**

Befaringsdato: 10.06.2025

Autorisert foretak: Frosterød Takst AS

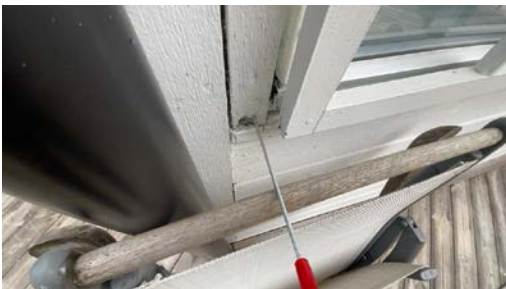
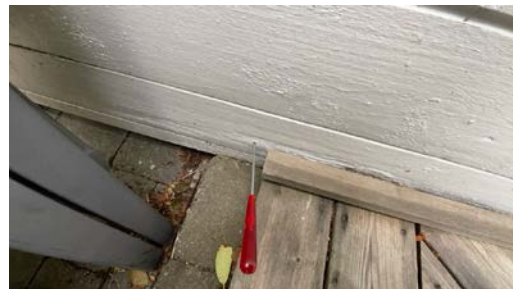
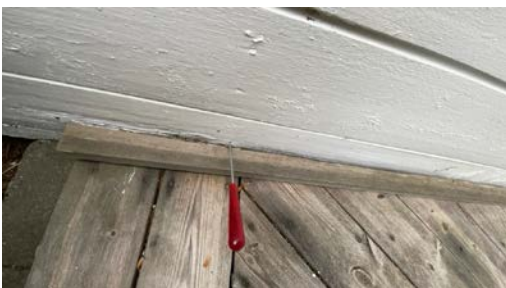
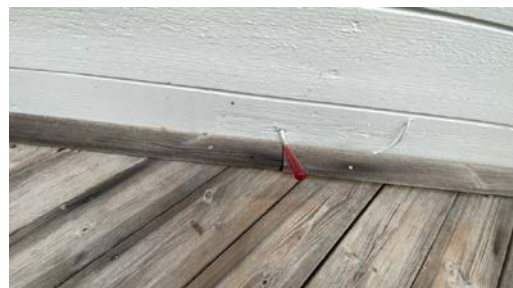
- Det er påvist spredte råteskader i bordkledningen.

Råteskader i trepanel på ytterhjørne ved terrasse og under vindu i stue til høyre for terrassedør.

- Råteskader i bordkledningen kan fortsette å utvikle seg både i tilliggende bordkledning og til bakenforliggende veggkonstruksjon, dersom en ikke foretar tiltak.

Det er montert terrasse/bord inn mot vegg som må fjernes slik at det blir luft inn mot konstruksjonen.

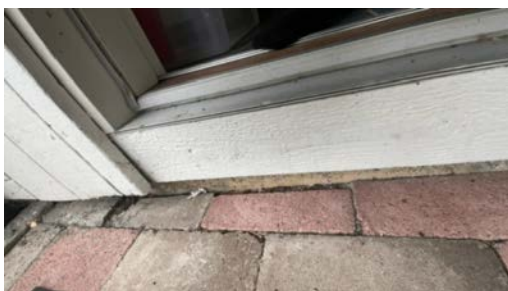
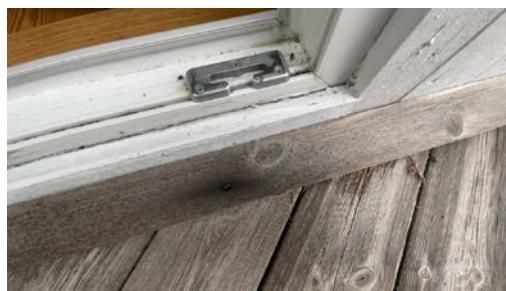
- Det er påvist avvik rundt innsetningsdetaljer.

- Det bør gjøres tiltak for å lukke avviket.

Montering av beslag i underkant dør og terrassedør må justeres.

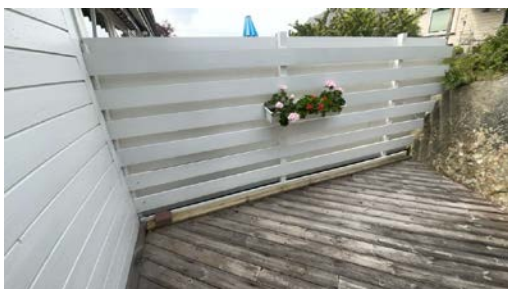
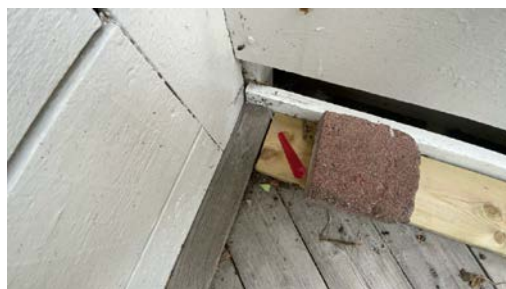
- Det er avvik:

Råteskader på bygningsdelen.

Utskiftning av råteskadet trevirke, fjerne bord inn mot trekonstruksjoner.

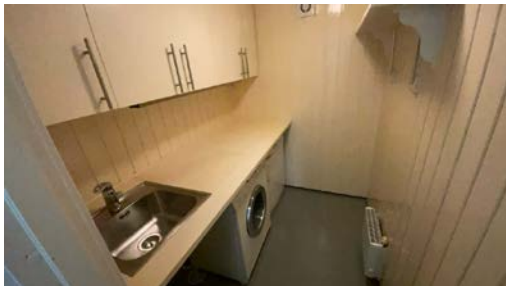
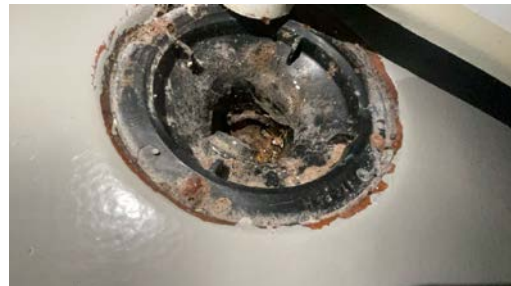
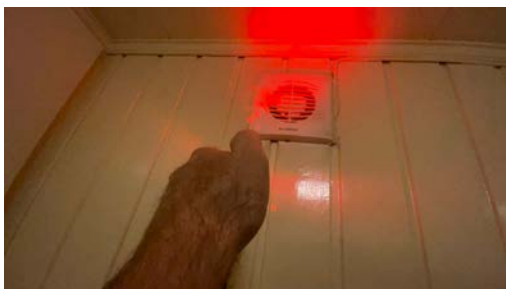
Det er rust på skruer i sluk.

- Våtrommet må totalrenoveres. Alle forhold med tettesjikt, våtsone, sluk m.m. må dokumenteres.
- Manglende oppgradering av våtrommet medfører høy risiko for at konstruksjonene ikke vil tåle vanlig bruk av vann eller lekkasjer. Dette kan føre til fuktskader på tilstøtende konstruksjoner.

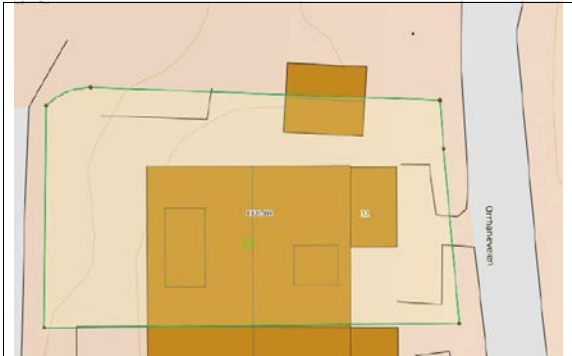
Kart viser bod og oppført platting etc er oppført utenfor tomten
