Furuknappen 91 2415 HERADSBYGD

Tilstandsrapport Eierskifte

Boligtype: Enebolig

Byggeår: 1935

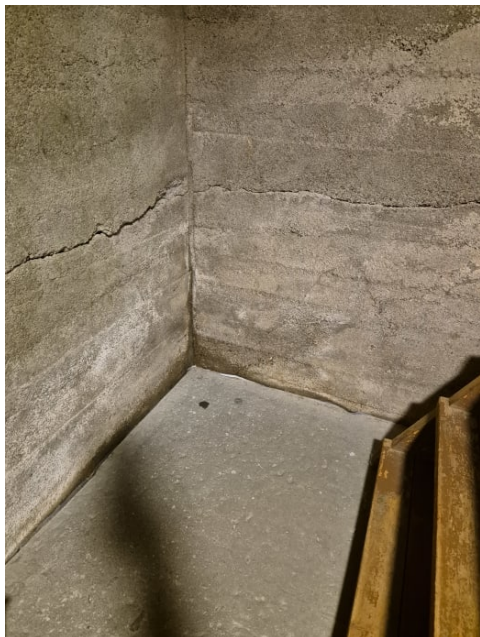
Viser fuktmerker grunnmur i kjeller (ved trapp).

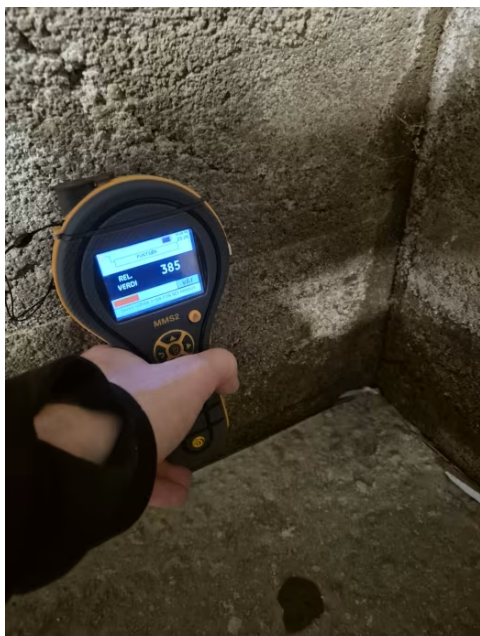
Viser fuktmåling, måling viser indikasjoner på fukt i nedre del av grunnmur.

Det er foretatt kontroll med fuktindikator mot tilgjengelige murflater/ gulv på grunn. Undersøkelsen viser indikasjoner på fukt i nedre del av grunnmur. Boligen er oppført på et tidspunkt hvor det ikke ble benyttet fuktsikring under fundamenter på samme måte som i dag. Det vil derfor være påregnelig at konstruksjoner mot grunn trekker fukt og får forhøyede fuktverdier.

Kjeller bør holdes under observasjon. Lagring av fuktømfintlige varer bør unngås og god utlufting ivaretas.

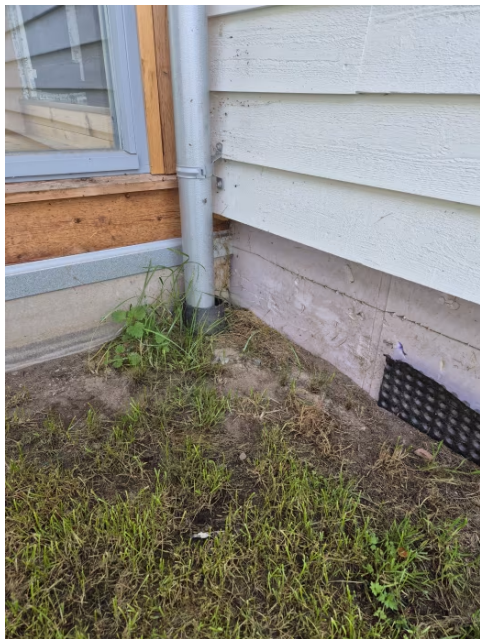
Viser manglende grunnmursplast.

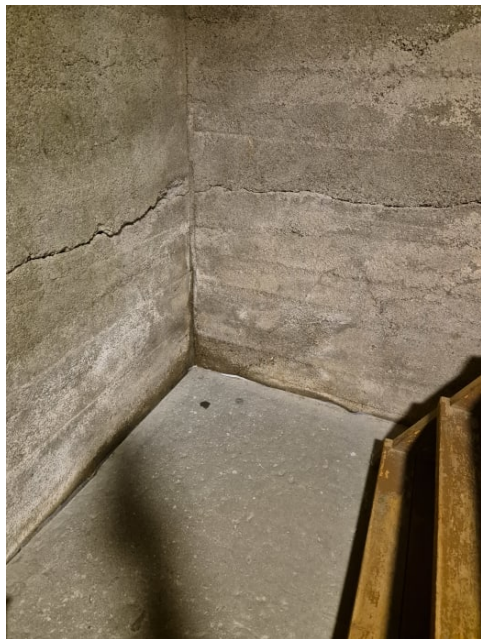
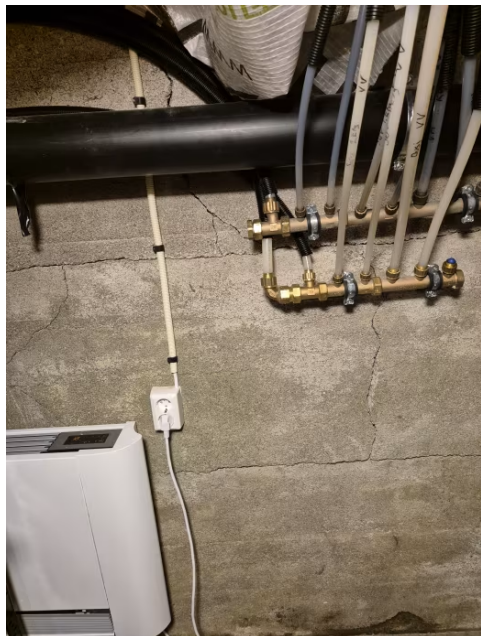
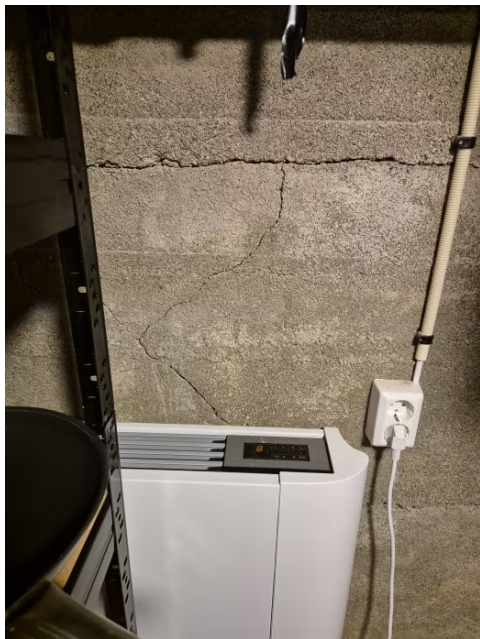
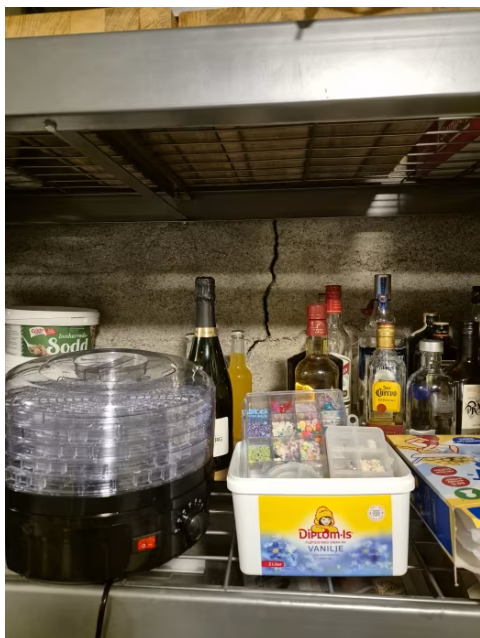
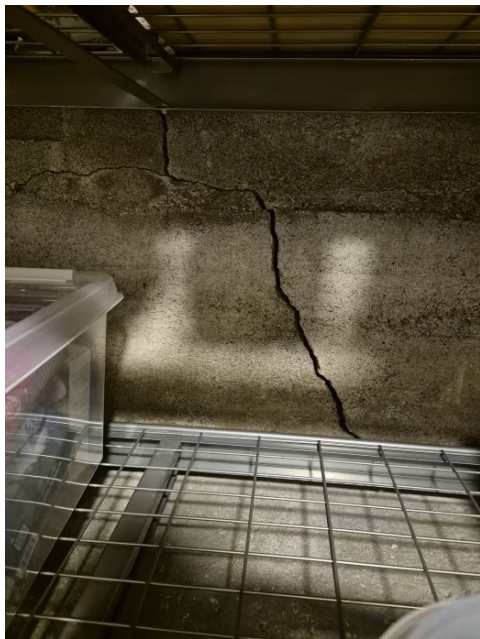
Viser skader/sprekker i grunnmur med kjeller.

Grunnmur m/kjeller har større skader/sprekker.

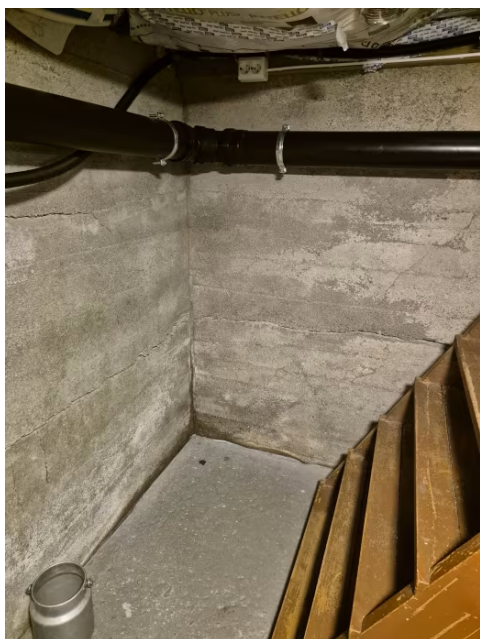
Viser fuktmerker grunnmur i kjeller (ved trapp).

Det er foretatt kontroll med fuktindikator mot tilgjengelige murflater/gulv på grunn. Undersøkelsen viser indikasjoner på fukt i nedre del av grunnmur. Fuktmålinger viser fuktverdier over faregrense for utvikling av sopp/ råteskader.

Boligen er oppført på et tidspunkt hvor det ikke ble benyttet fuktsikring under fundamenter på samme måte som i dag. Det vil derfor være påregnelig at konstruksjoner mot grunn trekker fukt og får forhøyede fuktverdier.

Det påviste fuktnivå gir grunn til å overvåke konstruksjonen for å se utvikling over tid, og eventuelt foreta tiltak for å unngå fuktskader.

Lagring av fuktmømfintlige varer anbefales ikke, videre anbefales det fortsatt bruk av avfukter for å bedre luftfuktigheten.

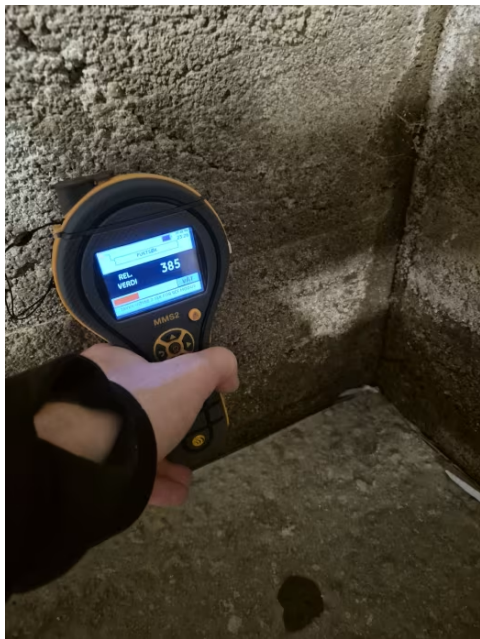
Viser fuktmåling, måling viser indikasjoner på fukt i nedre del av grunnmur.

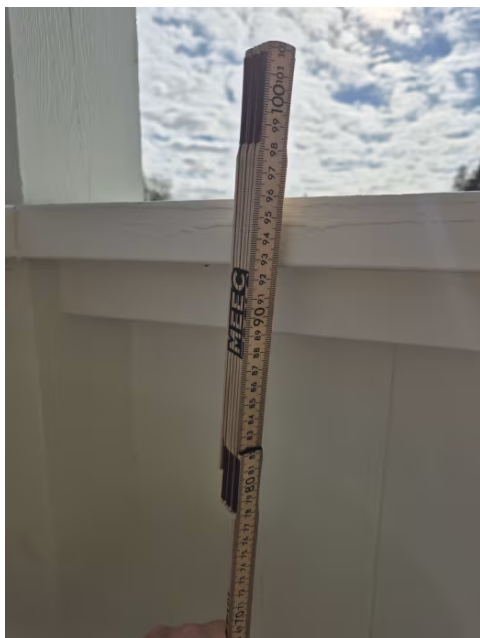
Viser målt rekkverkshøyde, rekkverket blir målt til 96 cm. og er lavere enn forskriftskravet på 100 cm.

For å lukke avviket må høyden på rekkverket heves til dagens krav på 100 cm.

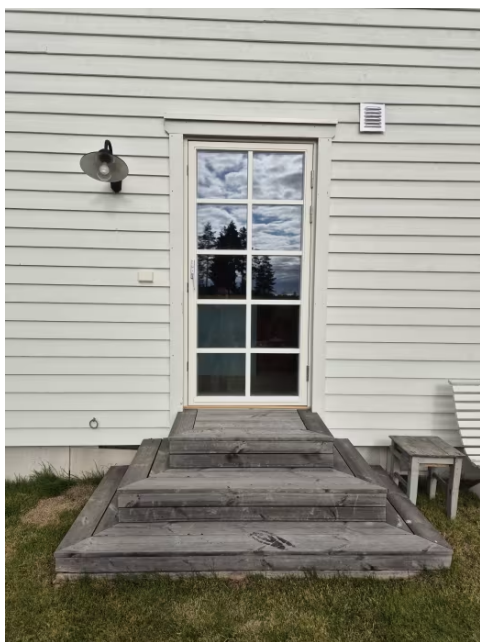
Viser terrassedør med slitasje/skader på utforinger og lister.

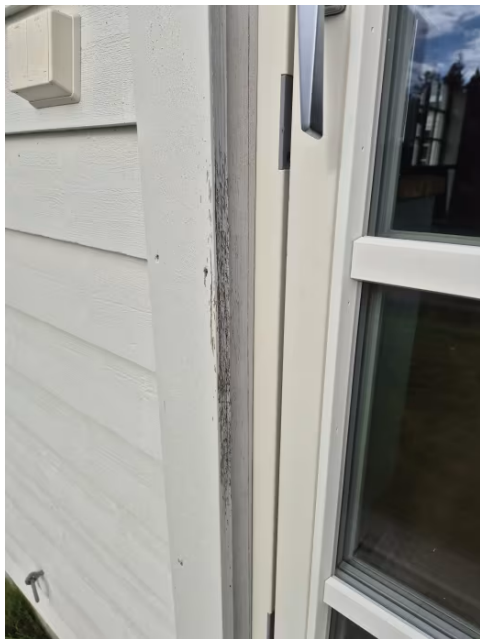
Viser slitasje/skader på utforinger og lister.

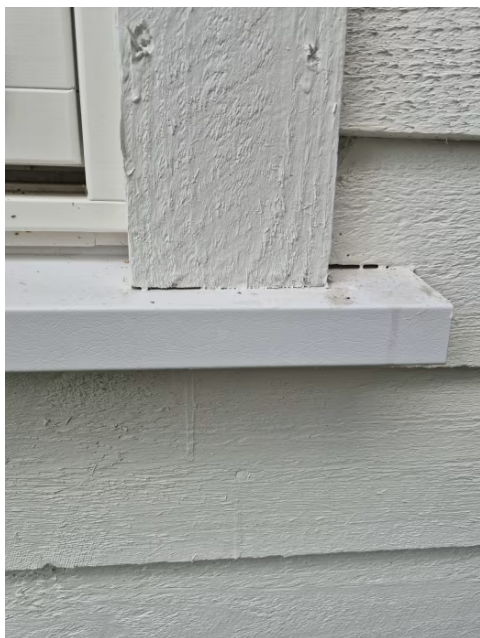
Viser eksempel av panel som har kort avstand til vannbrett/beslag.

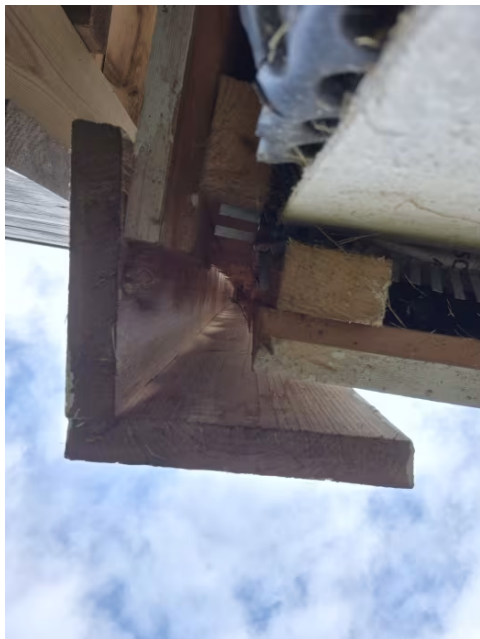
Viser ubehandlet endeved.

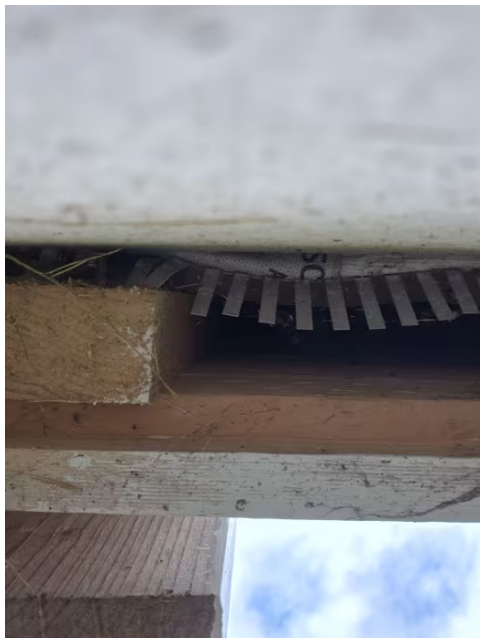
Viser eksempel av manglende musetetting, åpning mellom bånd og kledning er stor.

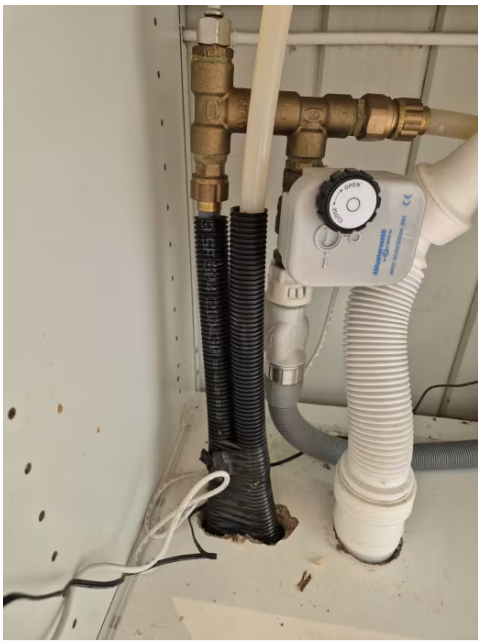
Viser manglende klamring av vannrør og manglende tettehylse mellom vannrør og varerør (rør i rørsystem).

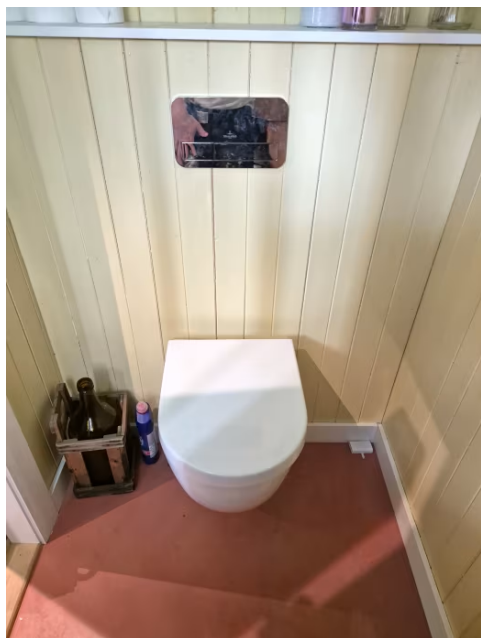
Viser vegghengt toalett med innebygget systerne, ikke etablert dremsåpning som synliggjør eventuelle lekkasjer fra innebygd systerne

Undersøke muligheten for å etablere en dremsåpning slik at eventuelt lekkasjevann vil ha avrenning til sluk/vannstoppeventil. Dette forutsetter riktig oppbygging bak systerne.

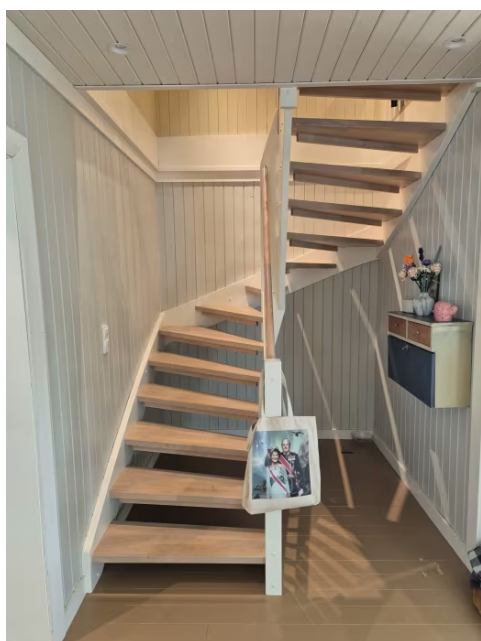
Viser trapp med manglende håndløper langs vegg.

Håndløper på vegg for bedre sikkerhet anbefales etablert.

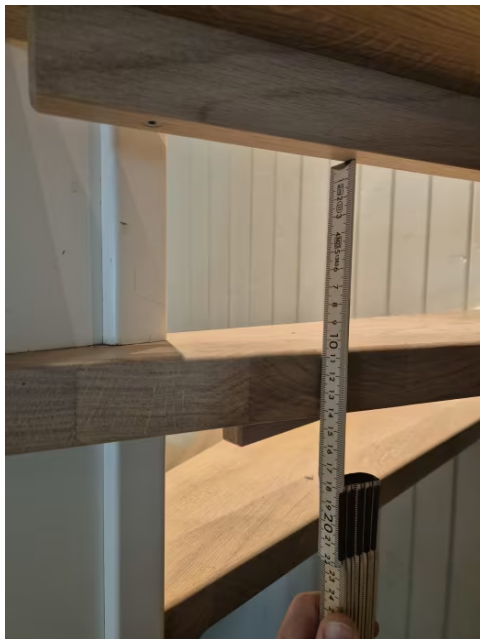
Viser åoning mellom opptrinn, målt åpning er over 10 cm (10,5 cm).

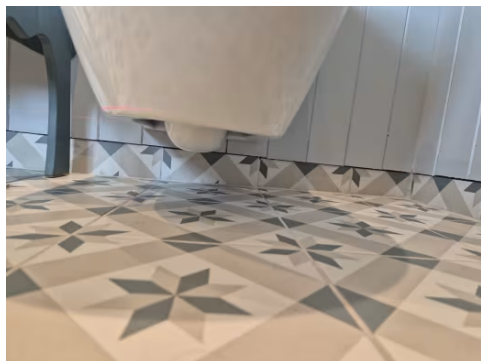
Det er ikke etablert noen drengåpning for synliggjøring av eventuelle lekkasjer fra innebygd sistene, og det er ikke framlagt noen dokumentasjon på annen godkjent løsning.

Viser vegghengt toalett med innebygget sisterner, ikke etablert drengåpning som synliggjør eventuelle lekkasjer fra innebygde sisterner

Undersøke muligheten for å etablere en drengåpning slik at eventuelt lekkasjevann vil ha avrenning til sluk/vannstoppeventil. Dette forutsetter riktig oppbygging bak sistene.

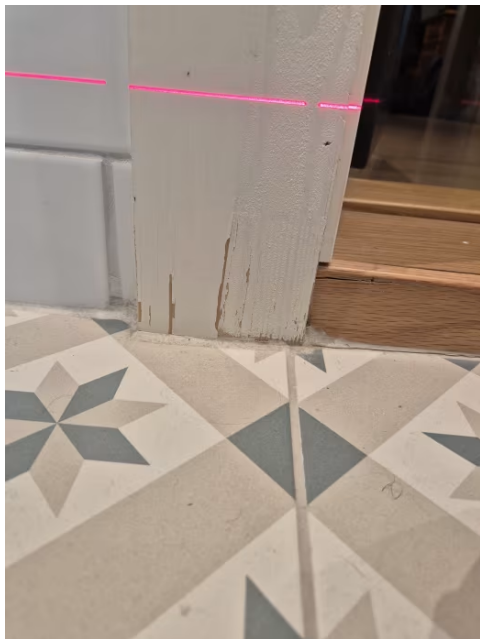
Viser dør er plassert i våtsone, dør med karmen og listverk vil ikke tåle belastningen av fritt vann.

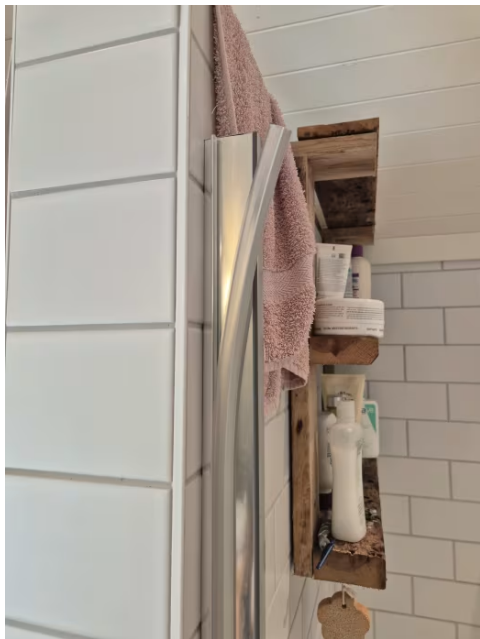
Viser løse lister tilknyttet leddet dusjdør.

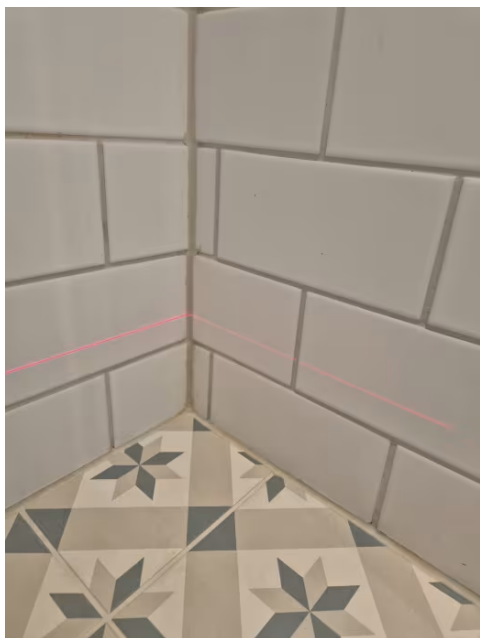
Viser fargeforskjeller på overflater i dusjsone,

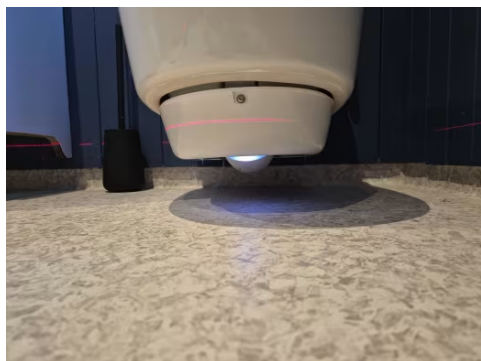
Det er ikke etablert noen dreksåpning for synliggjøring av eventuelle lekkasjer fra innebygde sisterner, og det er ikke framlagt noen dokumentasjon på annen godkjent løsning.

Viser vegghengt toalett med innebygget systerne, ikke etablert dreinsåpning som synliggjør eventuelle lekkasjer fra innebygget systerne.

Undersøke muligheten for å etablere en dreksåpning slik at eventuelt lekkasjevann vil ha avrenning til sluk/vannstoppeventil. Dette forutsetter riktig oppbygging bak sisterner.

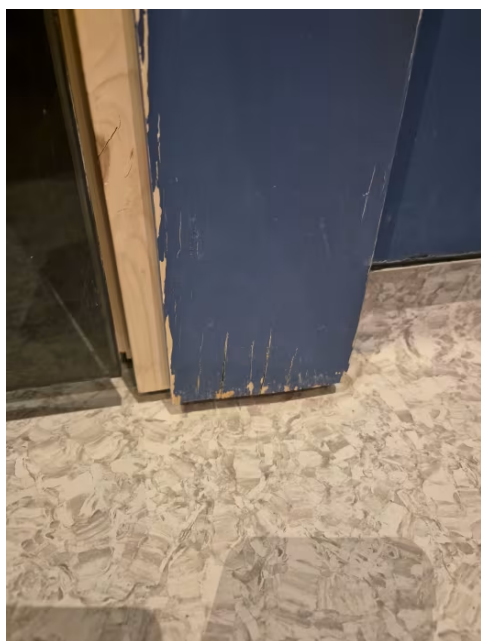
Viser dør er plassert i våtzone, dør med karmen og listverk vil ikke tåle belastningen av fritt vann.

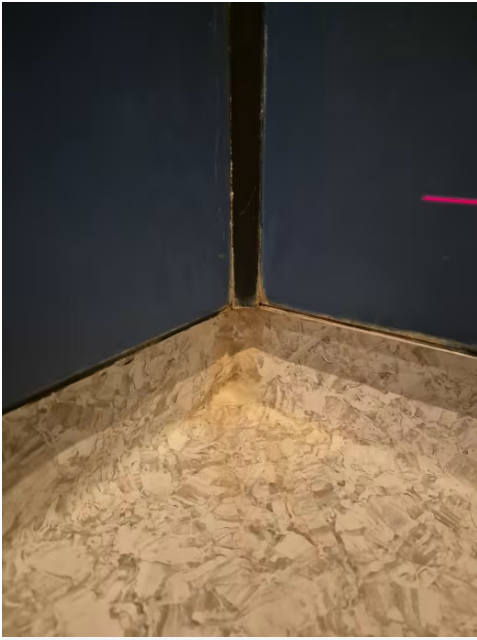
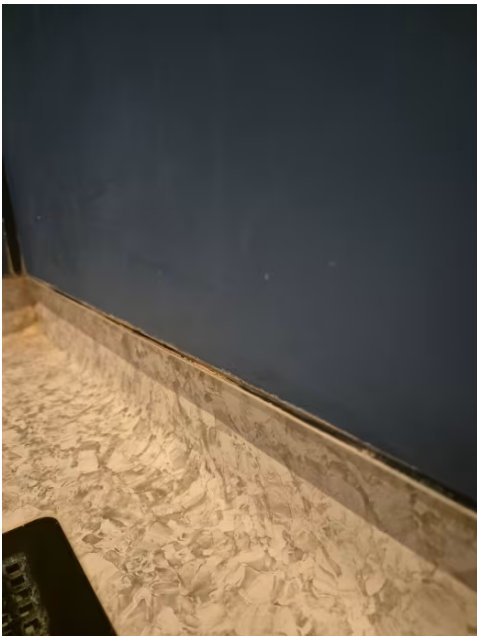
Det er registrert fuktskade på baderomsplater, dette kan mest sannsynlig settes i sammenheng med feil utførelse (her er det viktig å følge monteringsveiledningen på det aktuelle produktet).

Viser svellinger, misfarging og skader i overflater i dusjsone, dette kan settes i sammenheng med fuktskade på baderomsplater.

Badet fungerer med dagens tilstand, men på grunn av påviste forhold anbefales montert et dusjkabinett for å unngå ytterligere fuktbelastning i påvente av en oppgradering.

Skaden er meldt inn som forsikrings sak med plan om utbedring før salg.

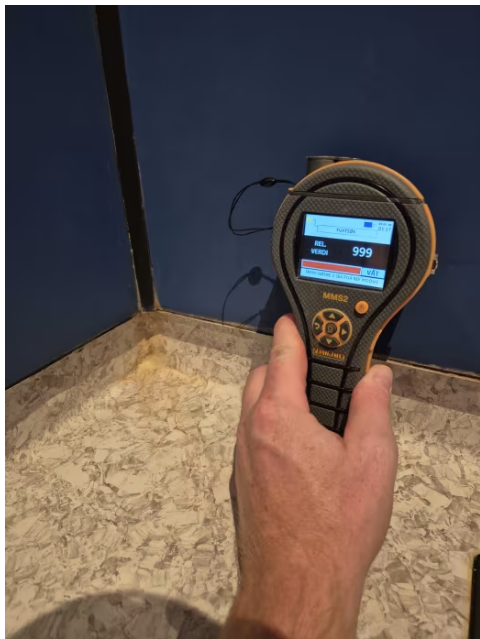
Viser utført søk med fuktindikator i overflater med synlig tettesjikt (belegg, tapet, baderomsplater) i og omkring våtsoner. Undersøkelsen viser høyt fuktinnhold og skader på baderomsplater som følge av høyt fuktinnhold.

Badet fungerer med dagens tilstand, men på grunn av påviste forhold anbefales montert et dusjkabinett for å unngå ytterligere fuktbelastning i påvente av en oppgradering.

Skaden er meldt inn som forsikrings sak med plan om utbedring før salg.

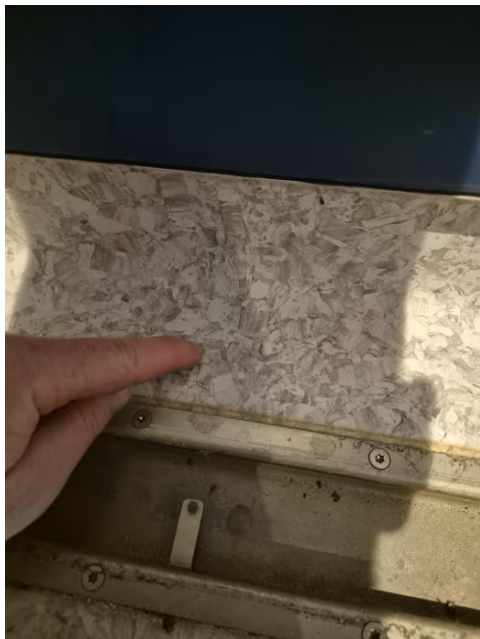
Viser område ved sluk hvor det er registrert
blemme på vinyl.
