Tilstandsrapport

Enebolig

Torsteins vei 11 , 3157 BARKÅKER

Oppdragsnr.: 21248-1799

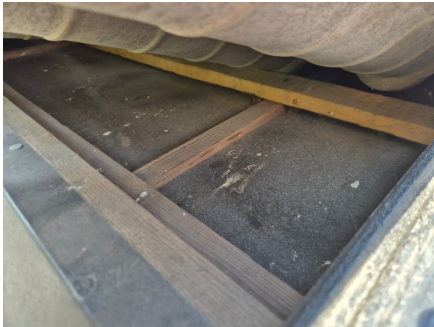
Eldre undertak.

Overvåk tilstanden jevnlig. For å få tilstandsgrad 0 eller 1 må undertaket skiftes ut, men tidspunktet for når dette er nødvendig er vanskelig å si noe om. Konsekvensen av eldet undertak er økt risiko for vannlekkasjer, som kan føre til skader på underliggende konstruksjoner.

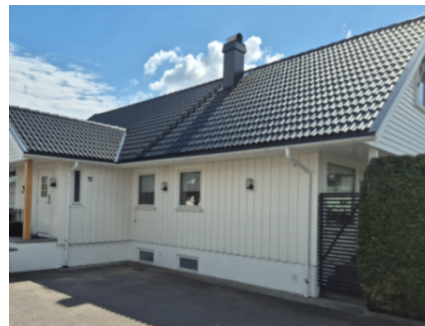
Mangler snøfangere.

Ved manglende snøfangere er det fare for nedfall av snø/is med påfølgende skader på personer, eiendom eller omgivelser. Det må monteres snøfangere for å tilfredsstille byggeforskrifter på byggetidspunktet.

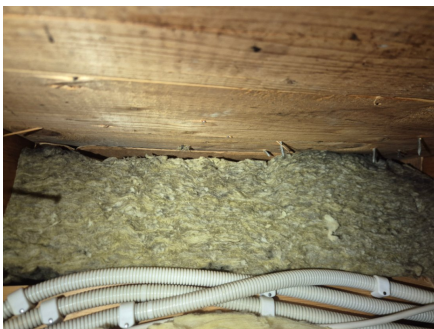
Liten luftespalte over takkonstruksjon.

Det anbefales å etablere tilfredsstillende luftespalte mellom isolasjon og undertak for å sikre tilstrekkelig ventilering og redusere risikoen for kondens- og fuktskader i takkonstruksjonen.

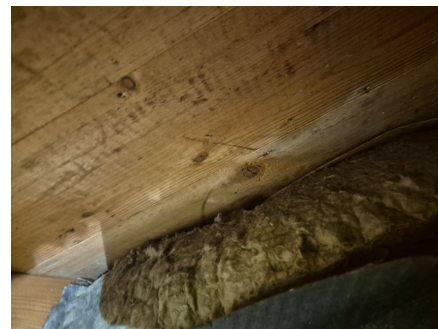
Rafteappen er presset opp mot undertaket.

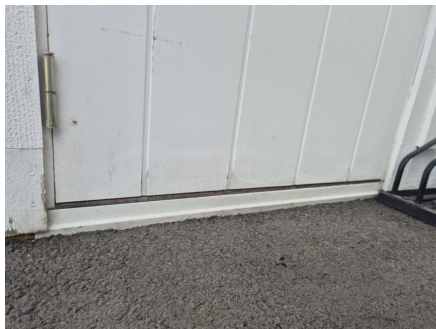
Dør til garasje har noe fuktskjolder i nedre del av dørblad.
Beslag er ikke ført opp til sporet i underkant av hovedytterdøren.

Fuktskjolder i bunn av garasjedør.

Det anbefales tiltak for å begrense videre fuktpåvirkning og forlenge levetiden på garasjedøren, som overflatebehandling og/eller montering av beslag på nedre del av dørbladet.

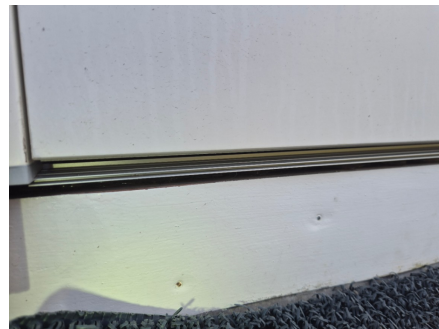
Mangler beslag under dør.

Det anbefales å montere beslag på hovedytterdøren som føres helt opp til sporet i underkant av dørbladet for å redusere risikoen for fuktinntrengning.

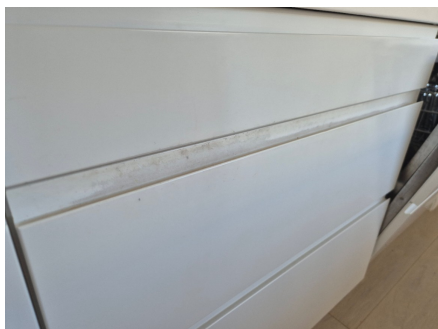
Slitasje på front under vaskecum.

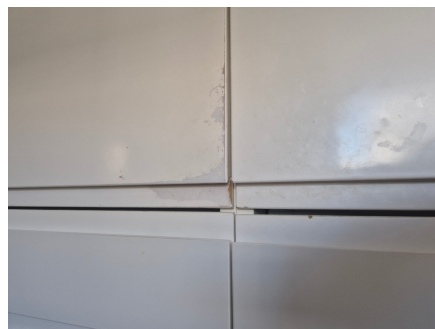
Slitasje på front til kjøl/fryseskap.

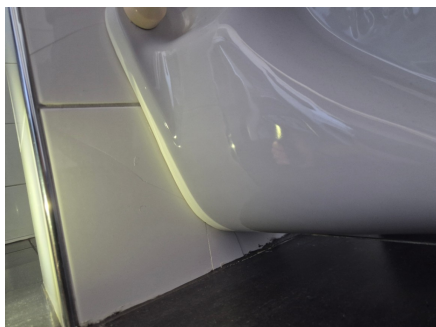
Det er registrert sprekkdannelser i flere fliser rundt vegghengt toalett. Forholdet kan indikere utilstrekkelig stivhet/forsterkning i konstruksjonen bak flisene.

Sprekk i fliser.

Skadde fliser bør skiftes. Det anbefales nærmere kontroll av underlaget og konstruksjonen bak flisene, samt utbedring/forsterkning ved behov for å redusere risiko for videre sprekkdannelse.

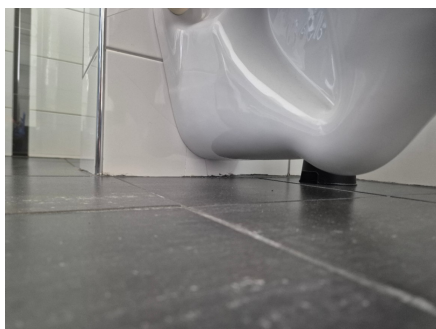
- Det er ikke påvist tilfredsstillende løsning for å synliggjøre lekkasje fra innebygget sisterne.

Ingen dreusspalte under toalett.

Det bør etableres en løsning som synliggjør eventuelle lekkasjer fra den innebygde sisternen, for eksempel ved å montere en dreusspalte under toalett. Uten en slik løsning kan lekkasjer forbli uoppdaget over tid, noe som øker risikoen for omfattende fuktskader i omkringliggende byggematerialer.

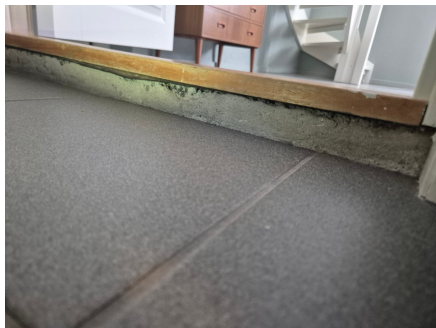
Det er registrert eldre støpejernssluk og ukjent tettesjikt/membranløsning. Membran er ikke synlig ved sluk eller terskel. Vaskerommet fremstår som en eldre kjellerkonstruksjon som er overflateoppgradert med fliser. Risikoen for lekkasjer og fuktskader vurderes som forhøyet grunnet alder, konstruksjonsoppbygning og manglende dokumentasjon.

Ingen oppkant av membran ved terskel.

Ytterligere undersøkelser og eventuell rehabilitering av våtrommet må påregnes. Det anbefales etablering av dokumentert tettesjikt/membran ved fremtidig oppgradering.

Kostnadsestimat: 100 000 - 200 000

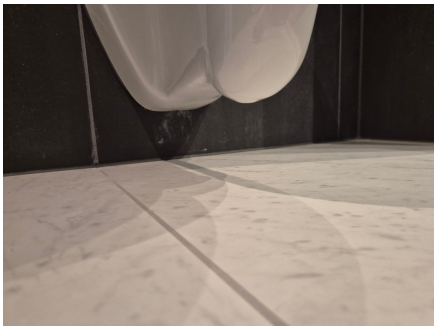
- Det er ikke påvist tilfredsstillende løsning for å synliggjøre lekkasje fra innebygget sisterne.

Mangler dreusspalte under toalett.

Det bør etableres en løsning som synliggjør eventuelle lekkasjer fra den innebygde sisternen, for eksempel ved å montere en dreusspalte under toalett. Uten en slik løsning kan lekkasjer forbli uopptaget over tid, noe som øker risikoen for omfattende fuktskader i omkringliggende byggematerialer.

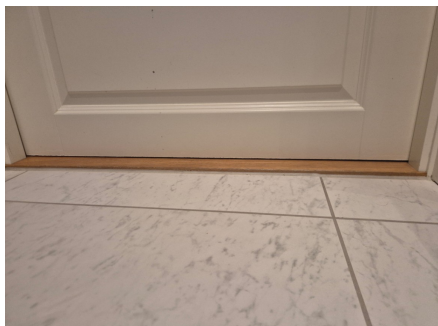
For liten tilluftspalte.

Luftespalten under dør bør økes, eksempelvis ved heving av dørbildet eller montering av lufterister i dørbildet. Manglende tilluft kan føre til redusert ventilasjonseffekt, økt fuktbelastning samt risiko for sopp- og muggdannelse.

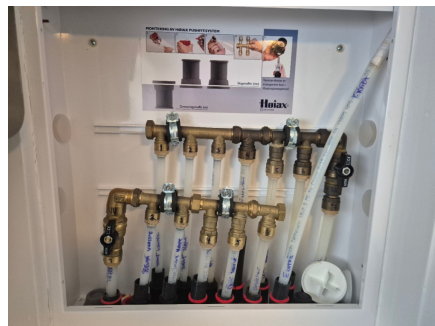
Det er påvist at eventuelt lekkasjevann fra rør i rør system ikke ledes til sluk da det ikke ble gjort funn av siklemikk på bad eller i kjellerbod.

Rørskap i kjellerbod.

Det bør gjennomføres tiltak på anlegget for å sikre at eventuelt lekkasjevann fra rør-i-rør-systemet ledes til rom med sluk. Manglende håndtering av lekkasjevann kan føre til skjulte vannskader i konstruksjonen, med risiko for følgeskader og økte utbedringskostnader.

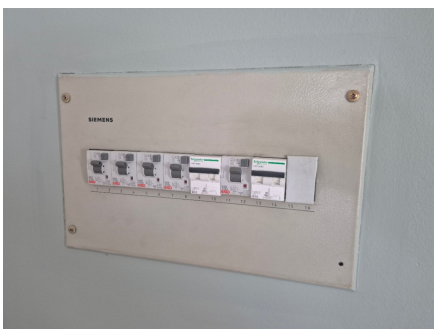
Ja På grunn av sikringer i loftstue som ikke er tildekket med branntett sikringskap, stikkontakt under kjøkkenbenk som ikke er tilstrekkelig festet, ledninger som ikke er tilstrekkelig festet, skade på eldre koblingsboks, manglende blendelukk, samt manglende dokumentasjon på elanlegget, anbefales det at hele det elektriske anlegget kontrolleres med en NEK 405-2-3 elkontroll.

Sikringer i loftstue.
