Torsteins vei 11, 3157 BARKÅKER

**Innholdsrik familiebolig innerst
blindvei – solrik, skjermet hage,
garasje og beliggenhet rett ved
Barkåker skole!**

Tilstandsrapport

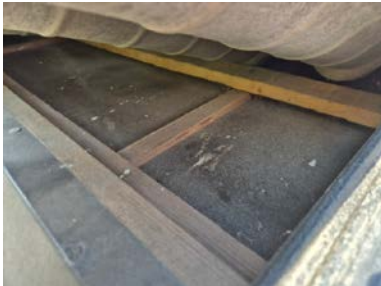
Konsekvens/tiltak: Tidspunkt for utskiftning av undertak nærmer seg. Overvåk tilstanden jevnlig. For å få tilstandsgrad 0 eller 1 må undertaket skiftes ut, men tidspunktet for når dette er nødvendig er vanskelig å si noe om. Konsekvensen av eldet undertak er økt risiko for vannlekkasjer, som kan føre til skader på underliggende konstruksjoner.

Eldre undertak.

Overvåk tilstanden jevnlig. For å få tilstandsgrad 0 eller 1 må undertaket skiftes ut, men tidspunktet for når dette er nødvendig er vanskelig å si noe om. Konsekvensen av eldet undertak er økt risiko for vannlekkasjer, som kan føre til skader på underliggende konstruksjoner.

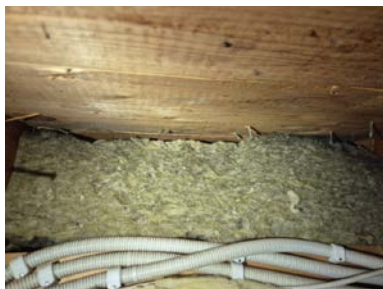
Liten luftespalte over takkonstruksjon.

Det anbefales å etablere tilfredsstillende luftespalte mellom isolasjon og undertak for å sikre tilstrekkelig ventilering og redusere risikoen for kondens- og fuktskader i takkonstruksjonen.

Begrenset inspeksjonsmulighet gjør at eventuelle kondens- eller lekkasjeskader kan forbli uoppdaget over tid. Det anbefales å etablere inspeksjonsmulighet via himling og/eller knevegg på motsatt side for å muliggjøre fremtidig kontroll av konstruksjonen.

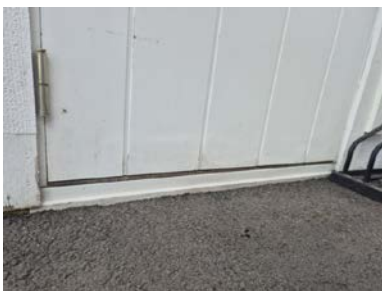
Dør til garasje har noe fuktskjolder i nedre del av dørblad.

Fuktskjolder i bunn av garasjedør.

Det anbefales tiltak for å begrense videre fuktpåvirkning og forlenge levetiden på garasjedøren, som overflatebehandling og/eller montering av beslag på nedre del av dørbladet.

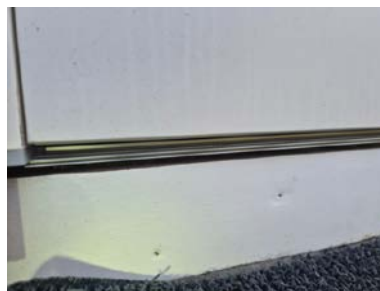
Mangler beslag under dør.

Det anbefales å montere beslag på hovedytterdøren som føres helt opp til sporet i underkant av dørbladet for å redusere risikoen for fuktinntrengning.

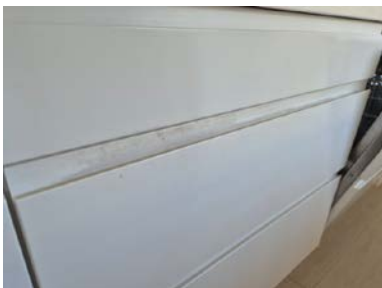
Slitasje på front under vaskecum.

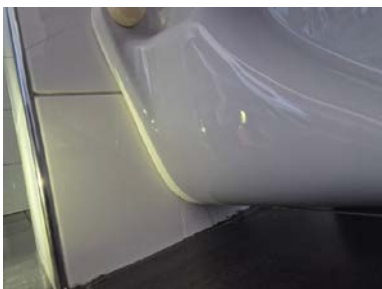
Det er registrert sprekkdannelser i flere fliser rundt vegghengt toalett. Forholdet kan indikere utilstrekkelig stivhet/forsterkning i konstruksjonen bak flisene.

Sprekk i fliser.

Skadde fliser bør skiftes. Det anbefales nærmere kontroll av underlaget og konstruksjonen bak flisene, samt utbedring/forsterkning ved behov for å redusere risiko for videre sprekkdannelse.

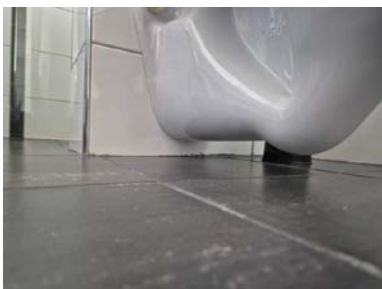
Det er ikke påvist tilfredsstillende løsning for å synliggjøre lekkasje fra innebygget sisterner.

Ingen drensspalte under toalett.

Det bør etableres en løsning som synliggjør eventuelle lekkasjer fra den innebygde sisternen, for eksempel ved å montere en dreusspalte under toalett. Uten en slik løsning kan lekkasjer forbli uoppdaget over tid, noe som øker risikoen for omfattende fuktskader i omkringliggende byggematerialer.

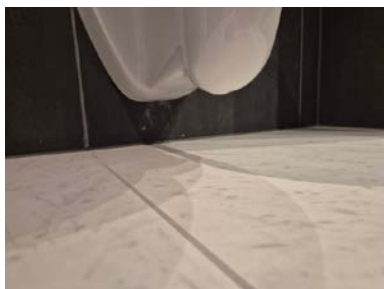
Det er ikke påvist tilfredsstillende løsning for å synliggjøre lekkasje fra innebygget sisterner.

Mangler drengspalte under toalett.

Det bør etableres en løsning som synliggjør eventuelle lekkasjer fra den innebygde sisternen, for eksempel ved å montere en drengspalte under toalett. Uten en slik løsning kan lekkasjer forbli uoppdaget over tid, noe som øker risikoen for omfattende fuktskader i omkringliggende byggematerialer.

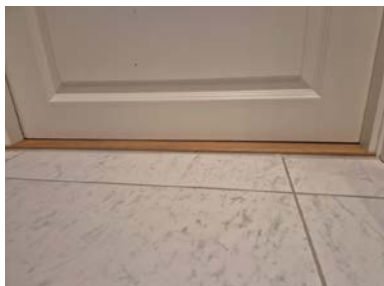
For liten tilluftspalte.

Luftespalten under dør bør økes, eksempelvis ved heving av dørbildet eller montering av lufterister i dørbildet. Manglende tilluft kan føre til redusert ventilasjonseffekt, økt fuktbelastning samt risiko for sopp- og muggdannelse.
