# Tilstandsrapport

Tomannsbolig

Seljeveien 62B , 3158 ANDEBU

Befaringsdato: 16.12.2025

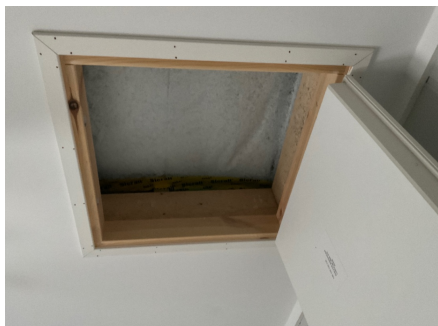
Inspeksjonsmulighet fra luken er stengt av dampsperre/plastfolie under innblåst isolasjon. Om loftet skal inspiseres må dampsperre brytes.

Luke til loft.

Om loftet skal inspiseres og dampsperran brytes med den tilbakemonteres og forsegles med tape.

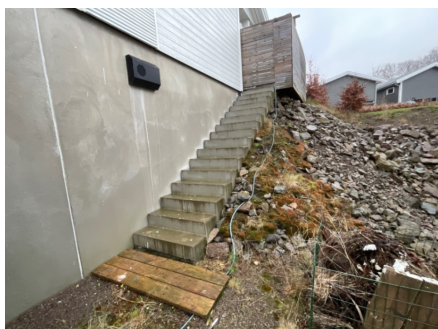
Utvendig trapp

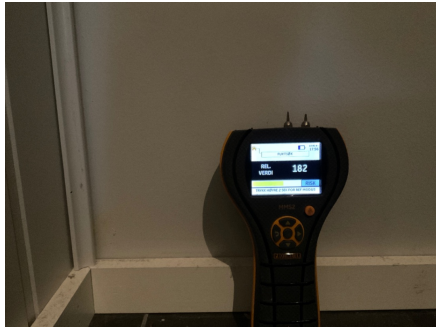
Det ble ved fuktmåling av overflater på vegger under bakkenivå ikke målt forhøyede fuktverdier.

Fuktmåling på overflate under bakkenivå

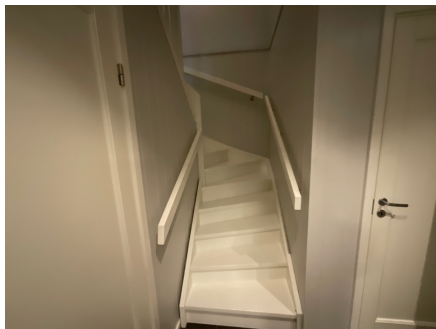
Innvendig trapp

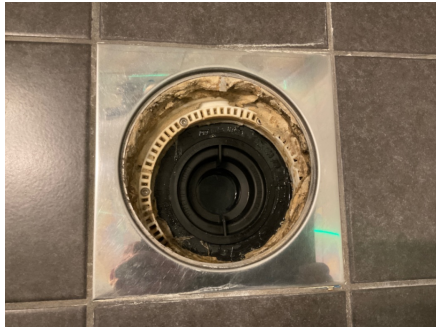
Det observeres membran klemmt inn under klemming i sluk.

Sluk i dusjsone

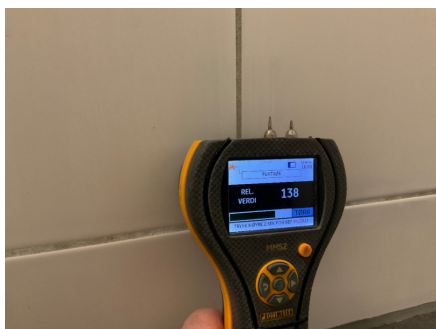
Det er foretatt fuktsøk på overflater i våtsone uten at det ble målt forhøyede verdier av fukt.

Fuktmåling på overflate i dusjsone
