# Granveien 60 1394 NESBRU

## Tilstandsrapport Eierskifte

Boligtype: Enebolig

Byggeår: 1952

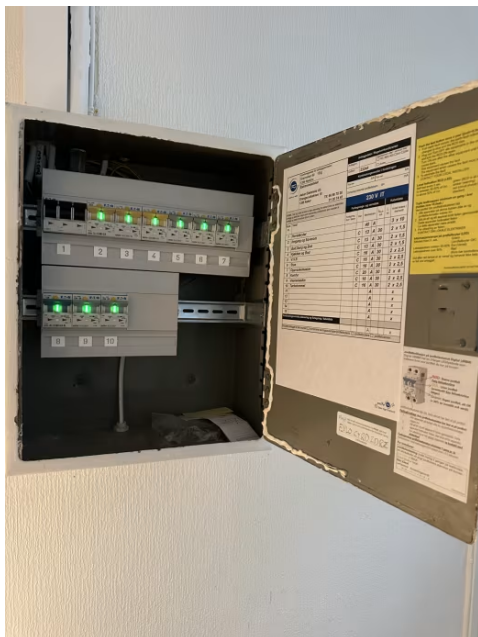
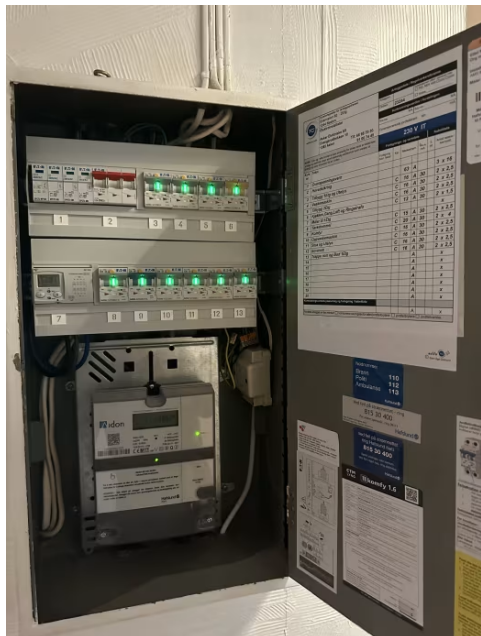
## 6.20 Elektrisk

Det er ikke forelagt noen dokumentasjon på utførelsen av anlegget.

Lamper mangler skjerm.

Vegglokk/avdekking mangler på kjøkken.

TG3 Løs stikkontakt på soverom.

Boligen har et deler av eldre elanlegg uten dokumentasjon, og feil kan ikke utelukkes.

TG3 overnevnte feil må utbedres.

Med bakgrunn i NS3600/forskrift kreves det utført el-kontroll av fagperson for å få TG1 på anlegget. TG2 gis som følge av manglende dokumentasjon/manglende el-kontroll. Det kan ikke utelukkes behov for utbedringer etter utført el-kontroll.

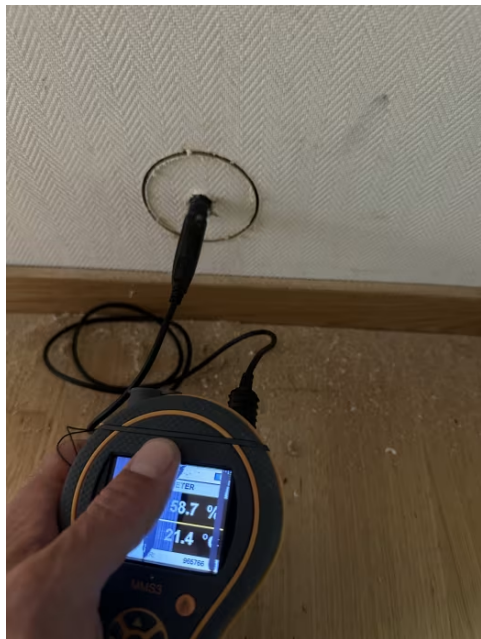
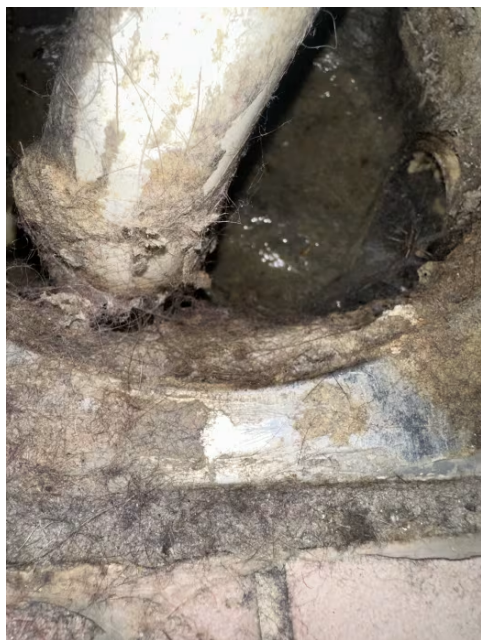
## 6.25 Våtrom: letg.

Det er behov for totalrenovering av våtrommet!

Badet har skader.

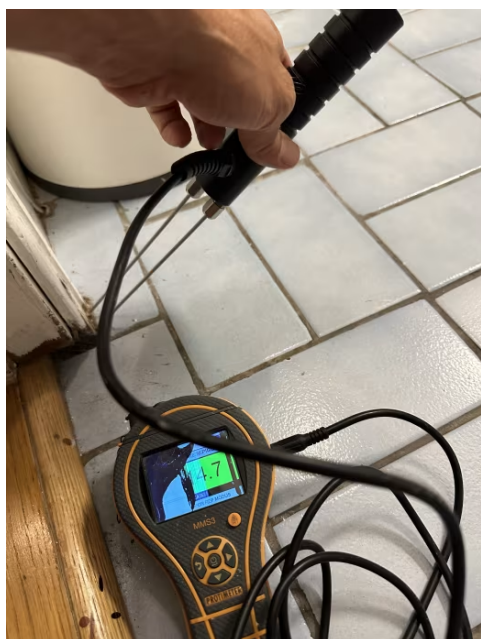
## 6.26 Våtrom: Hybel

Det er behov for totalrenovering av våtrommet!

Det er foretatt fuktmåling / fuktsøk i overflater fra tilstøtende rom mot våtsone på våtrommet. Undersøkelsen viser høyt fukttinnhold og skader i konstruksjonen.
