# Tilstandsrapport

Vertikaldelt tomannsbolig

Tronvikveien 57, 1519 MOSS

Befaringsdato: 17.09.2025

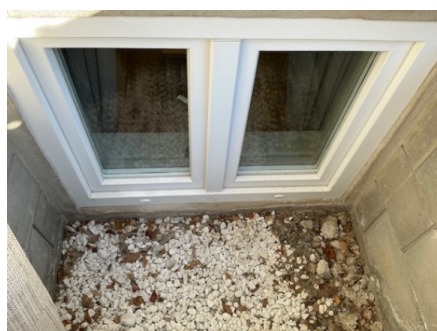
Eldre vinduer er noe værslitt/sprekker i treverket.

Bygningsdelene oppfyller tiltenkt funksjon men utskiftning må påregnes på sikt.

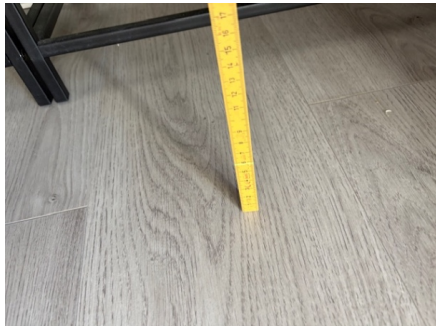
- Det er målt høydeforskjell på mellom 15-30 mm gjennom hele rommet. Tilstandsgrad 2 gis med bakgrunn i standardens krav til godkjente måleavvik.
- Målt høydeforskjell på mellom 10 - 20 mm innenfor en lengde på 2 meter. Tilstandsgrad 2 gis med bakgrunn i standardens krav til godkjente måleavvik.

Ytterligere kontroll, vurderinger og eventuelt dimensjonering av bjelkelaget må utføres, særlig dersom gulv/etasjeskille skal avrettes ved bruk av flytesparkel, noe som vil tilføre laster til konstruksjonen.
