# Tilstandsrapport

Vertikaldelt tomannsbolig

Tronvikveien 57, 1519 MOSS

Oppdragsnr.: 22602-1029

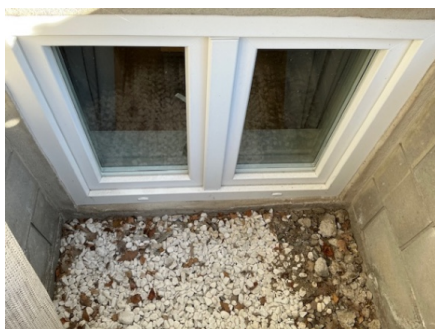
Eldre vinduer er noe værslitt/sprekker i treverket.

Bygningsdelene oppfyller tiltenkt funksjon men utskiftning må påregnes på sikt.

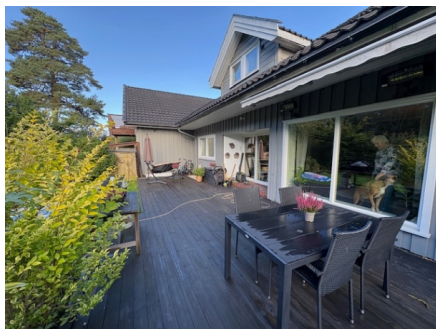
- Lokal utbedring/utskiftning bør utføres.

Terrassebord bør skiftes på sikt.

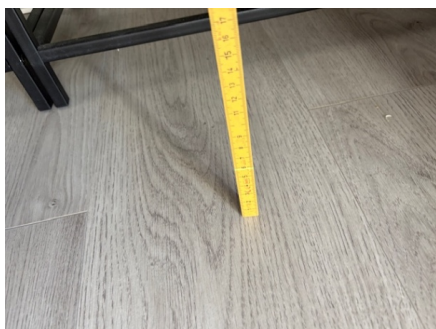
- Det er målt høydeforskjell på mellom 15-30 mm gjennom hele rommet. Tilstandsgrad 2 gis med bakgrunn i standardens krav til godkjente måleavvik.
- Målt høydeforskjell på mellom 10 - 20 mm innenfor en lengde på 2 meter. Tilstandsgrad 2 gis med bakgrunn i standardens krav til godkjente måleavvik.

Ytterligere kontroll, vurderinger og eventuelt dimensjonering av bjelkelaget må utføres, særlig dersom gulv/etasjeskille skal avrettes ved bruk av flytesparkel, noe som vil tilføre laster til konstruksjonen.

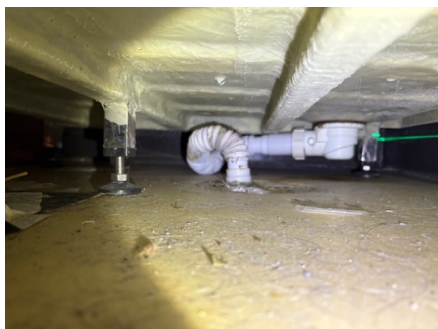
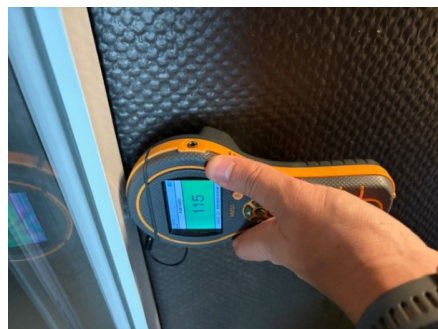
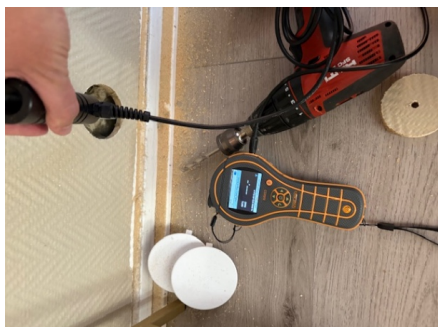
En må forvente generell oppgradering av våtrommets tettesjikt/membran for at våtrommet skal tåle en normal bruk etter dagens krav (tett våtsone). En samlet TG 3 for rommet er satt med bakgrunn i alder og manglende tetthet i våtsonen på rommet. Det er satt inn dusjkabinett på badet, og vann renner fra dusjkabinett og direkte ned i sluk. En slik løsning kan forhindre fuktskade, men gir ingen erstatning for tettesjikt/membran.

Det er satt inn dusjkabinett på badet, og vann renner fra dusjkabinett og direkte ned i sluk. En slik løsning kan forhindre fuktskade, men gir ingen erstatning for tettesjikt/membran. Det anbefales å fortsette å dusje i dusjkabinett før badet skal renoveres.

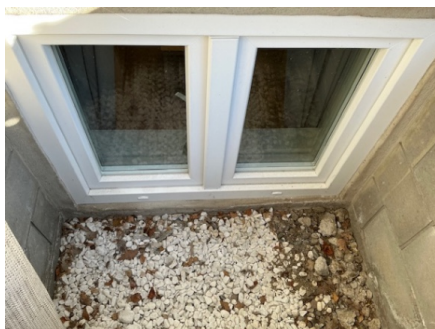
Flere av disse har en høyde på mer enn 50 cm, da er det krav til enten rekkverk eller at de sikres på en forsvarlig måte med en lem/gitter mtp at fall og skader kan oppstå i henhold til TEK17.

Dersom det er en nivåforskjell på mer enn 0,5 meter nær en gangbane, og denne kan føre til fallskader, er det krav om rekkverk. Rekkverket skal være minimum 1 meter høyt.

En lysgrav kan også sikres med en rist eller et tett dekke, for eksempel av glassbyggestein, for å hindre fall.

Det anbefales at lysgraver sikres.
