# Tilstandsrapport

Vertikaldelt tomannsbolig

Tronvikveien 57, 1519 MOSS

Befaringsdato: 17.09.2025

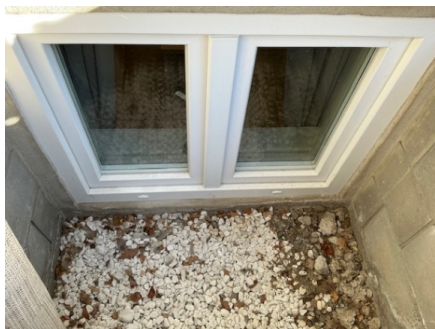
Eldre vinduer er noe værslitt/sprekker i treverket.

Bygningsdelene oppfyller tiltenkt funksjon men utskiftning må påregnes på sikt.
