Tilstandsrapport

Boligbygg med flere boenheter

Rødbergveien 69 , 0591 OSLO

Befaringsdato: 29.04.2026

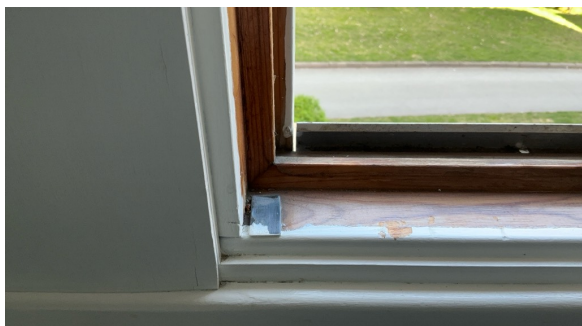
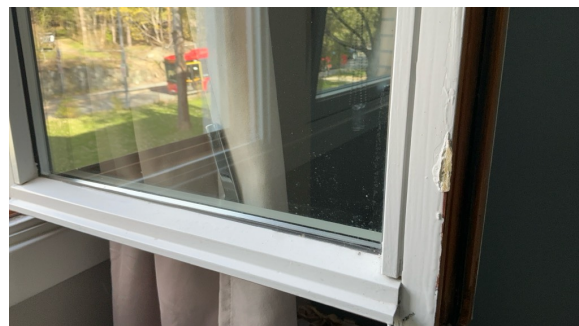
TG.2 Vinduer

Det er registrert at vinduer i stue og soverom tar i karm, noe som indikerer justeringsbehov eller skjevheter i konstruksjonen. Vinduer har høy alder, og det må påregnes redusert tetthet og isolasjonsevne.

Vinduer fra 1991 har passert forventet levetid. Forventet levetid for vinduer er ca. 20–40 år. Utskifting må påregnes.

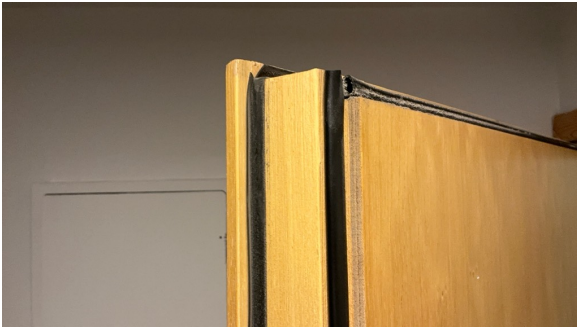
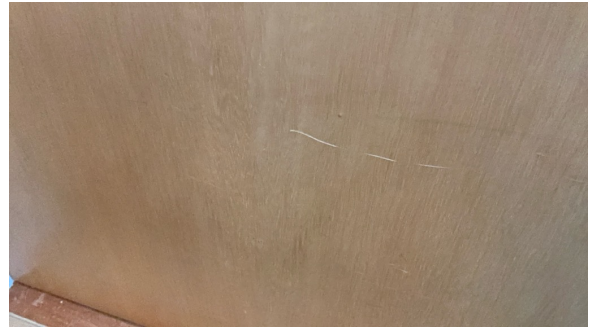
TG.2 Dører

Balkongdør har høy alder og må påregnes å ha redusert isolasjonsevne og slitasje. Det kan forekomme behov for justering og vedlikehold. Ytterdør fremstår som en standard løsning med brann- og lydkrav, uten registrerte avvik basert på visuell inspeksjon.

Balkongdør fra ca. 1991 har passert forventet levetid. Forventet levetid for dører er ca. 20–30 år, og utskifting må påregnes.

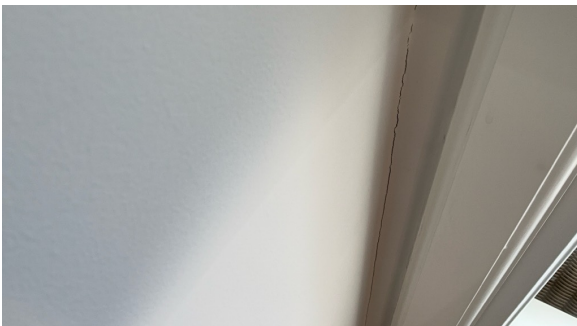
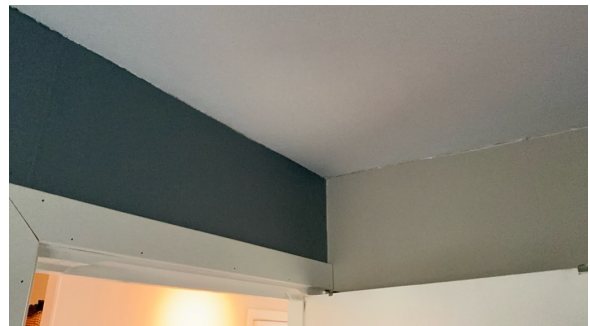
TG 2 Overflater

Det er registrert slitasje i form av mindre hull, riper og hakk på overflater, noe som er normalt for en bolig i bruk. Eldre parkett på soverom har synlig bruksslitasje. Det er også registrert sprekker i hjørne mellom kjøkken og stue, samt enkelte sprekker i overgang mellom vegg og himling. Sprekkdannelser kan være relatert til bevegelser i konstruksjonen og aldersmessige forhold.

Eldre parkett har redusert gjenværende levetid som følge av slitasje. Overflater generelt vil ha varierende levetid avhengig av alder og vedlikehold, og det må påregnes jevnlig oppgradering.

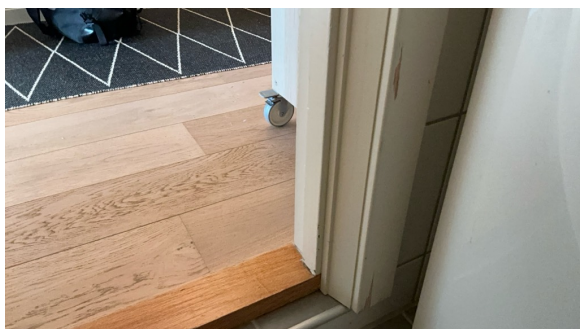
TC2 Overflater vegger og himling

Overflatene har passert halve forventede levetid.

Overflatene har passert halve forventede levetid.

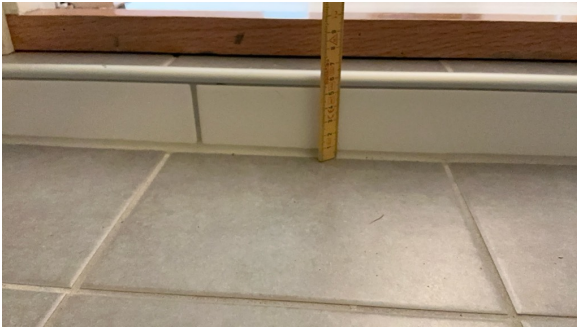
TC2 Overflater Gulv

Gulv er flislagt og utstyrt med elektrisk gulvvarme. Det er målt fall fra terskel til topp sluk på ca. 40–55 mm.

Fallforholdene vurderes som moderate. Oppkant ved terskel er målt til ca. 6 cm, men det foreligger ikke dokumentasjon på at membran har tilsvarende høyde.

Overflatene har passert halve forventede levetid.

Overflatene har passert halve forventede levetid.

Det anbefales nærmere vurdering ved fremtidig oppgradering av badet.

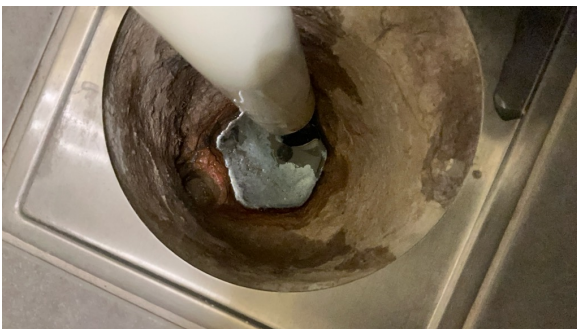
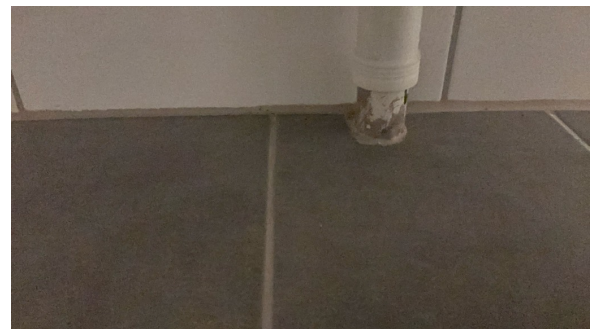
! TG 2 Sluk, membran og tettesjikt

Badet har sluk i støpejern. Det er ikke registrert membran i tilknytning til sluket, og det er ikke påvist løsning for kobling mellom membran og sluk. Det er ikke kjent om gulvmembran ble fornyet ved reovering.

- Membran i kombinasjon med gammelt sluk uten klemring. Membran er smurt ned på sluk.
- Mer enn halvparten av forventet brukstid er passert på membranløsningen.

Manglende synlig membranløsning og ukjent utførelse ved tilkobling til sluk innebærer en teknisk svakhet. Eldre støpejernsluk kombinert med usikker membranløsning gir økt risiko for lekkasjer til underliggende konstruksjoner.

Mangelfull eller ukjent membranløsning kan føre til skjulte fuktskader og lekkasjer. Det anbefales nærmere undersøkelser for å avklare oppbygning, og det må påregnes oppgradering av sluk og membran ved fremtidig rehabilitering.

Sluk og membranløsning vurderes å ha begrenset gjenværende levetid. Eldre løsninger uten dokumentert tettesjikt har økt sannsynlighet for svikt, og utskifting må påregnes.

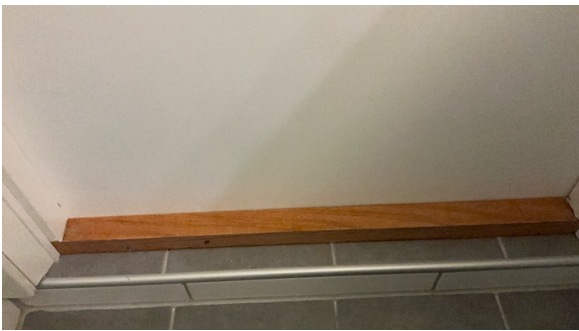
! TG 2 Ventilasjon

Det er registrert tett terskel ved dør, noe som gir liten eller ingen tilluft til rommet. Dette medfører redusert luftutskifting og kan påvirke ventilasjonens effekt negativt.

Ventilasjonsløsningen vurderes å ha redusert funksjon som følge av manglende tilluft.

Manglende tilluft kan føre til økt fuktbelastning, kondens og risiko for soppdannelse. Det anbefales å etablere tilfredsstillende tilluft, eksempelvis ved å sikre spalte under dør eller annen løsning.

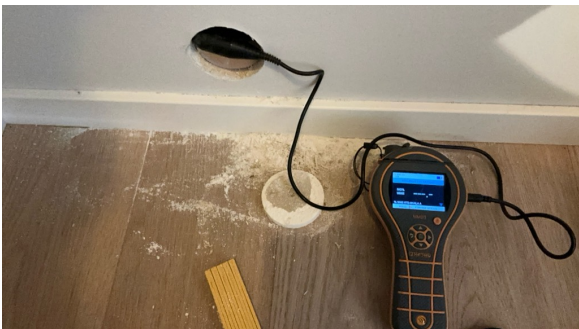
Tilliggende konstruksjoner våtrom

Hulltaking er foretatt uten å påvise unormale forhold.

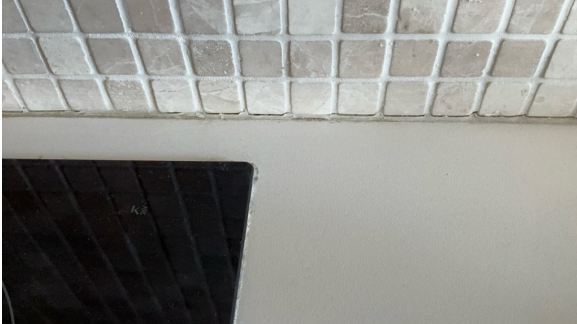
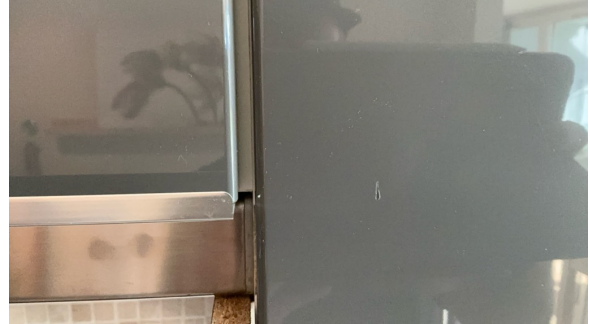
Overflater og innredning

Det er registrert generell slitasje på kjøkkeninnredningen, herunder mindre hull og riper i fronter. Det er også registrert sprekker i silikonfuger langs benkeplate, noe som kan medføre redusert tetthet mot fukt. Forholdene vurderes som normale avvik ut fra alder og bruk, men med behov for vedlikehold.

Slitte fuger kan gi økt risiko for fuktinntrengning i konstruksjonen. Det anbefales å fornye silikonfuger og utbedre overflater ved behov for å opprettholde funksjon og levetid.

Det må påregnes vedlikehold og delvis oppgradering på sikt.

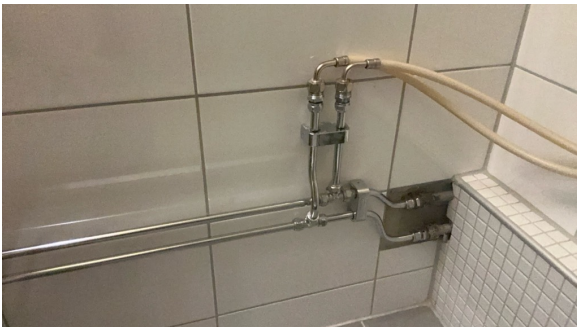
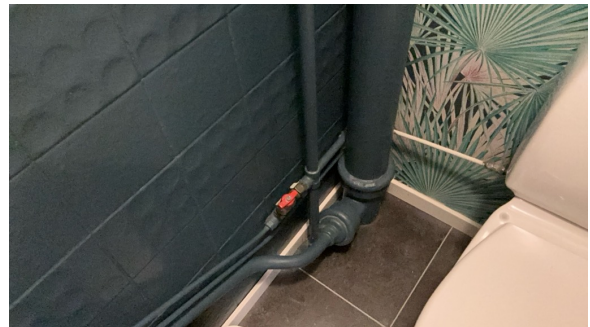
TG 2 Vannledninger

Eldre kobberør har passert mer enn halvparten av forventet levetid. Dette innebærer økt risiko for slitasje og svekkelser over tid. Nyere rør på bad gir delvis oppgradert standard. Rørføringer og rørrnettets tilstand kan være vanskelig å gi en fullstendig vurdering av, da dette ligger skjult i konstruksjonen. Det bemerkes at kun synlige installasjoner er vurdert. Alder, fortetning og brudd kan utgjøre en risiko i alle anlegg.

Økende alder på rør kan medføre risiko for lekkasjer og skade på bygningsdeler. Det anbefales jevnlig kontroll og på sikt utskifting av eldre rørstrekk.

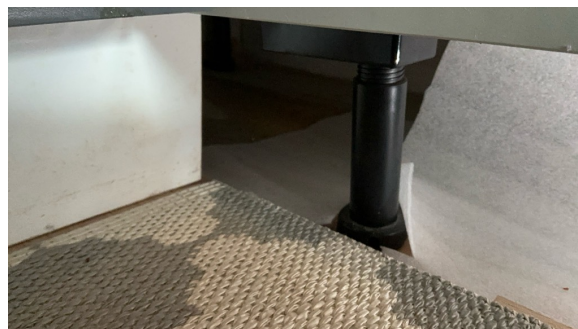
TG 2 Varmtvannstank

Det er registrert manglende understøttelse av berederen. Dette innebærer at belastning overføres til kjøkkeninnredningen, noe som ikke er en egnet løsning.

Berederen er fra 2009 og har passert store deler av forventet levetid. Forventet levetid for varmtvannsberedere er ca. 15–20 år. Utskifting må påregnes på sikt.

Manglende understøttelse gir risiko for at bunnplaten i kjøkkeninnredningen kan gi etter over tid. Dette kan medføre økt belastning på rørtilkoblinger og øke risiko for lekkasje og føygeskader. Det anbefales å etablere tilfredsstillende understøttelse av berederen.
