# Vibes gate 11 A 0356 OSLO

## Tilstandsrapport Eierskifte

Befaringsdato  
**8.5.2025**

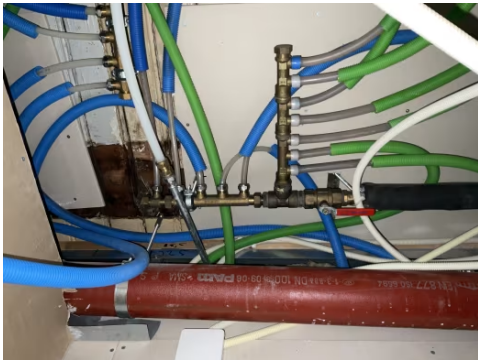
TG-2

TG 2 pga: Det er ikke etablert fordelerskap. Rørfordeling er synlig over takplater på badet.

Det er stoppekran i taket over badet.

Det anbefales å etablere fordelerskap med avløp til sluk.

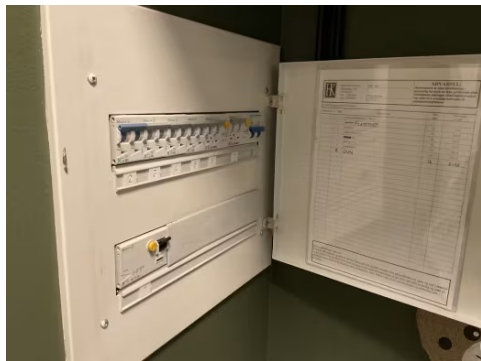
TG-1

Det er foretatt en kontroll av det lokale el tilsyn i 2022. Manglene er utbedret.

Sikringsskapet er plassert i innredet rom med automatsikringer.

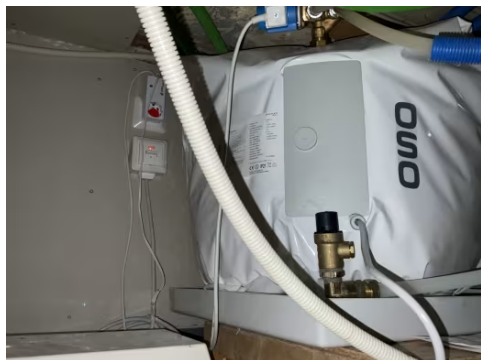
TG-1

Berederen står i taket over våtrommet.

Bereder er plassert i taket over badet i ett stålkår. Berederen er lekkasjesikret med automatisk vannstoppventil.

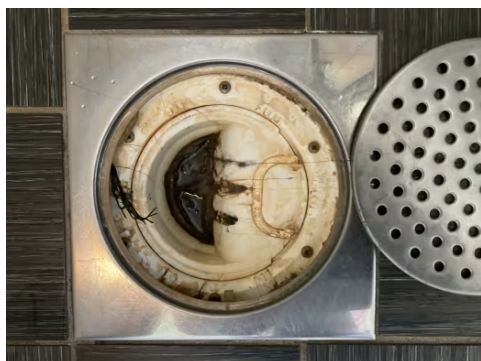
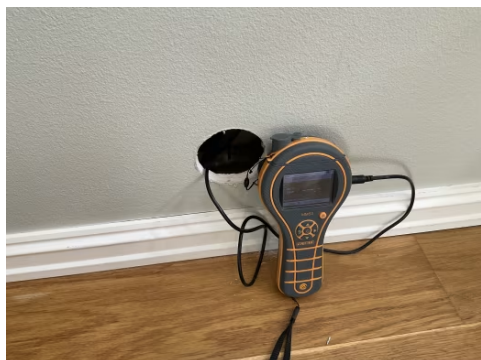
TG-2

TG 2 pga: Tettesjikt har nådd en alder som gjør tettheten usikker i tiden som kommer.

| TG 2 pga: Det er ikke etablert noen drepsåpning for synliggjøring av eventuell lekkasje fra innebygget systerne, og det er ikke framlagt noen dokumentasjon på annen godkjent løsning. | |

| Det anbefales å lage en lekkasjeåpning under toalettet. | |
