# Tilstandsrapport

Enebolig

Furusvingen 17, 2164 SKOGBYGDA

Befaringsdato: 06.02.2026

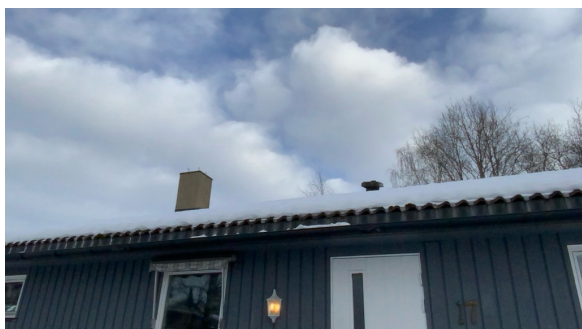
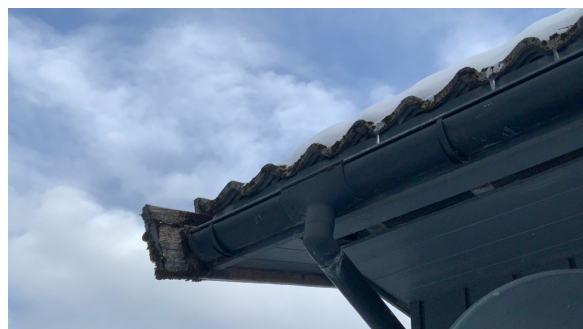
Siden taket (takkonstruksjon, takteking og skorstein) kun er observert fra bakkenivå, er vurderingen begrenset av dette. Det er ikke sikkerhetsmessig forsvarlig å bevege seg ut på taket eller observere fra stige. Selv om det ikke er avdekket skader under befaringen, betyr ikke dette at det ikke foreligger skader som en besiktigelse på taket kan avdekke. Vær oppmerksom på denne risikoen. En undersøkelse av taket kan utføres av en fagperson under tilstrekkelige sikkerhetsforhold.

- Det bør foretas nærmere undersøkelser av takteking når taket er snøfritt.
- Når takteking og undertak begynner å bli gamle, øker risikoen for lekkasjer, noe som kan føre til omfattende og kostbare reparasjoner av underliggende konstruksjoner dersom en ikke foretar tiltak på konstruksjonene før dette oppstår.

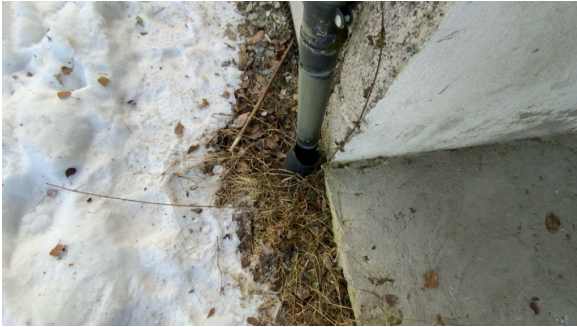
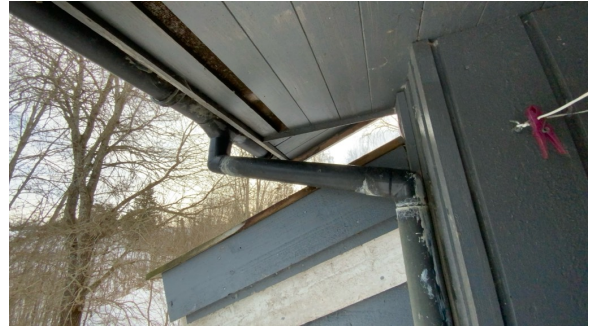
### Nedløp og beslag

Påregnelig med stedvis utskiftninger med tanke på alder for å unngå unødig fuktbelastning på ytre veggkonstruksjoner og fukt fra grunn.

- Det bør lages system for bortledning av vann fra taknedløp ved grunnmur.

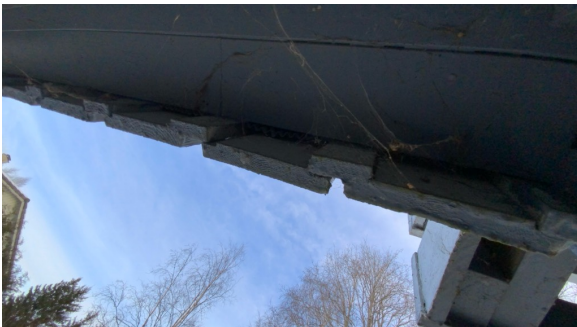
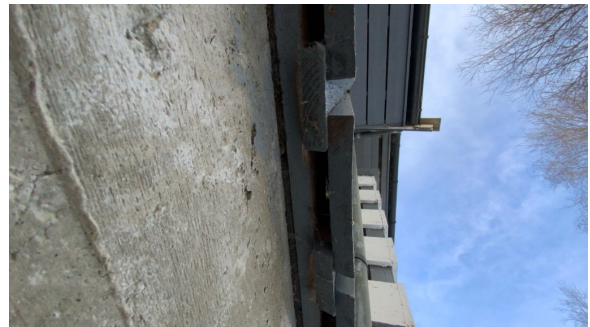
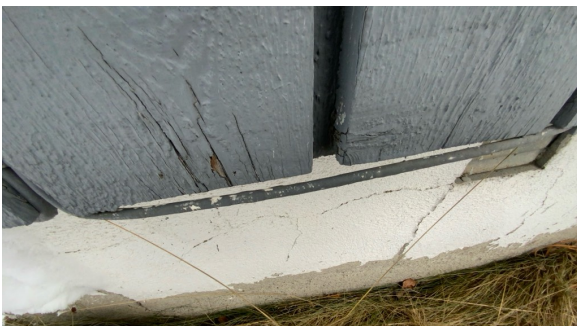
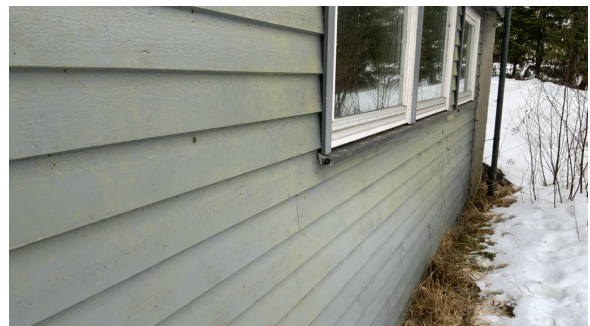
## TG 2 Veggkonstruksjon

Skadet panel og vindskier må skiftes for at fasaden skal ha en tiltenkt klimabeskyttelse for yttervegger og unngå fukt og vindbelastning. Det er kun tatt stikkprøver og spesifikt forbehold om at det kan finnes mer skade bak og rundt området enn beskrevet i rapporten. Det gjøres oppmerksom på at lufttetthet og isolasjonsevnen ikke er opp mot dagens krav.

- Lokal utbedring/utskiftning bør utføres.

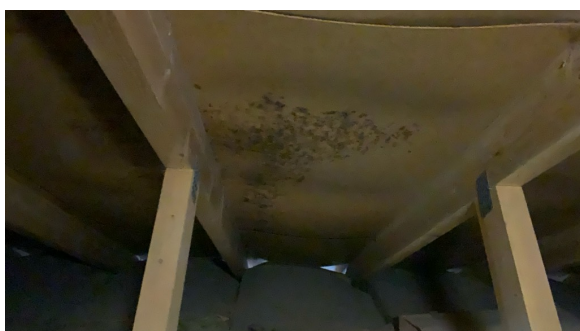
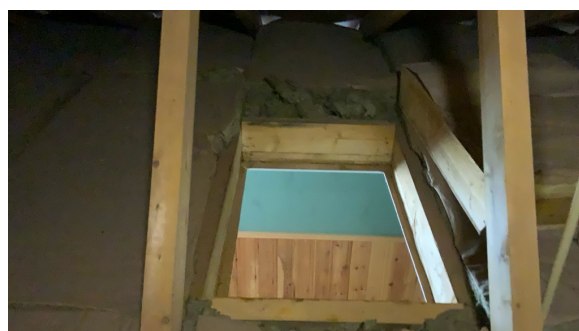
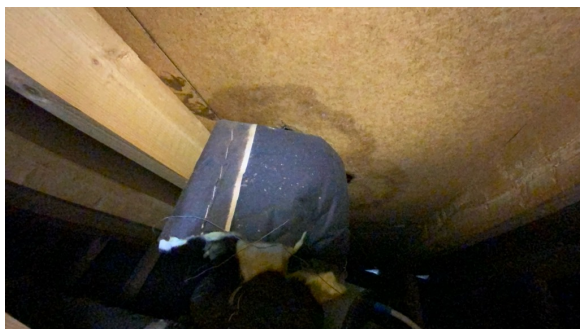
## TG 2 Takkonstruksjon/Loft

- Det er påvist avvik rundt gjennomføringer i takflaten.
- Det er påvist fuktskjolder/skader i takkonstruksjonen.

Det er noe synlig fuktmerker rundt gjennomføringen av luftekanalen over tak og noe svertesopp over loftsluke.

Det må gjøres tiltak som tetting rundt luftehatt og isolering og tetting over loftsluke. Det gjøres oppmerksom på at det er viktig at det er god lufting i konstruksjonen og derfor anbefales det ytterligere noe mer luftespalte ut mot raft der det er delvis tett for å unngå kondens i konstruksjonen. Dampsperre på eldre hus er ikke med dagens tetthet og varmluft kan ofte sige opp på kaldtloftet og kondens kan skapes. Derfor er det viktig med god lufting av konstruksjonen. Musesperre på eldre konstruksjoner må etableres med netting eller lignende for å unngå mus på loft.

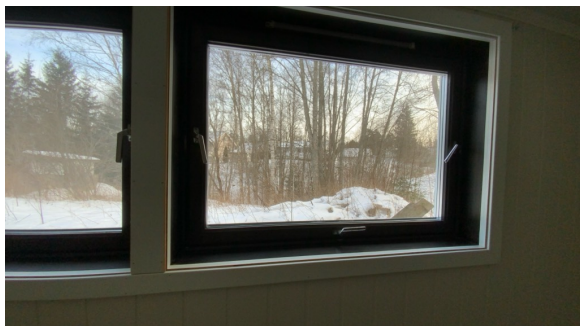
## TG 2 Vinduer

- Det er påvist at enkelte vinduer er vanskelig å åpne/lukke.
- Det er påvist avvik rundt innsettsdetaljer.
- Karmene i vinduer er slitte og det er sprekker i trevirket.

Vinduer bærer preg av noe manglende vedlikehold og med tanke på alder, er gummipakninger sprøe og punktering kan være en mulighet. Bygningsdeler som ikke er korrekt installert, kan gi en redusert levetid med tanke tilgang av fukt, noe som kan føre til hyppigere behov for reparasjoner og vedlikehold.

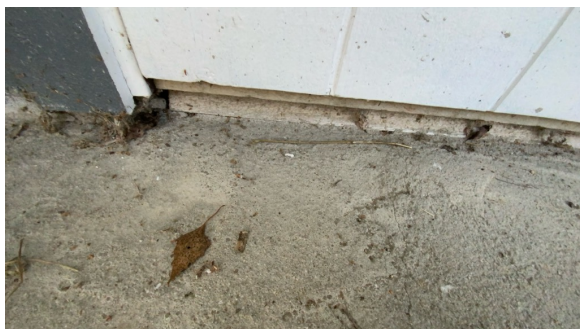
- Det er påvist avvik rundt innsetningsdetaljer.

Dør bærer preg av noe manglende vedlikehold og med tanke på alder. Fagmessig tetting mellom dør og vegg må utføres. Utett overgang mellom dør og mur kan føre til unødig fukt og fuktskader.

- Det bør gjøres tiltak for å lukke avviket.

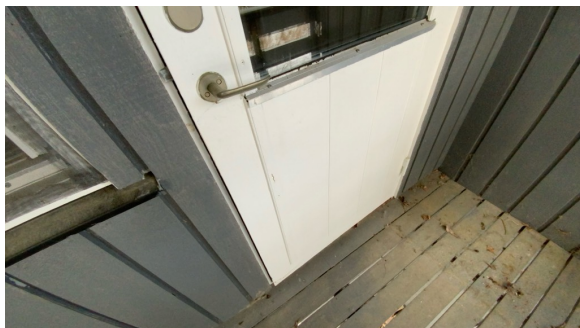
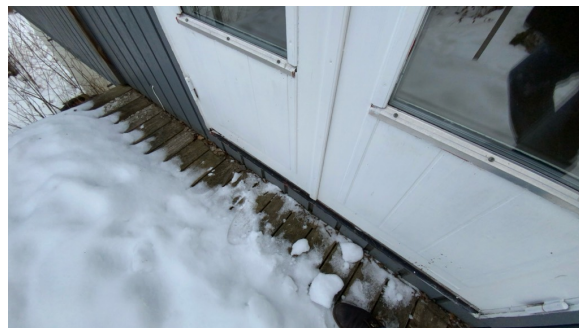
## ! TG 1 Dører - 3

- Karmene i dører er værslitte utvendig og det er sprekker i treverket.

Døren har tiltenkt funksjon, men redusert isolasjonsevne og værslitasje med sprekker i treverket kan føre til økt varmetap og risiko for ytterligere skader. Det bør påregnes vedlikehold og eventuelt utskifting over tid for å sikre funksjon, beskyttelse og levetid.

- Det må foretas lokal utbedring.

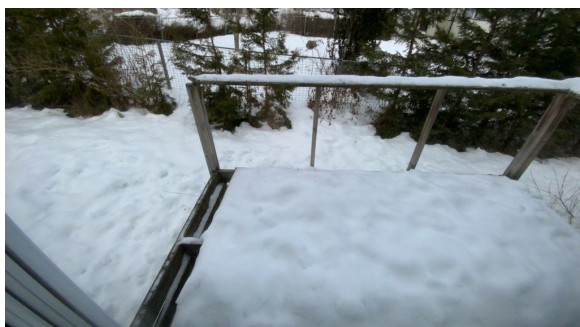
## TG 3 Balkonger, terrasser og rom under balkonger

- Det er påvist fukt-/råteskader i konstruksjonen.

Terrassen anses ikke å være i forsvarlig stand med tanke på råteskader og sikkerhet i forhold til rekkverk.

Terrassen må rives og bygges på nytt.

Kostnadsestimat: 20 000 - 100 000

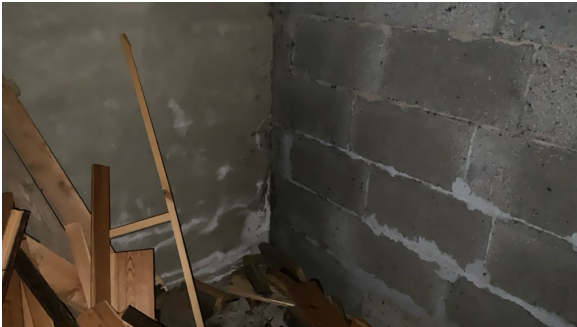
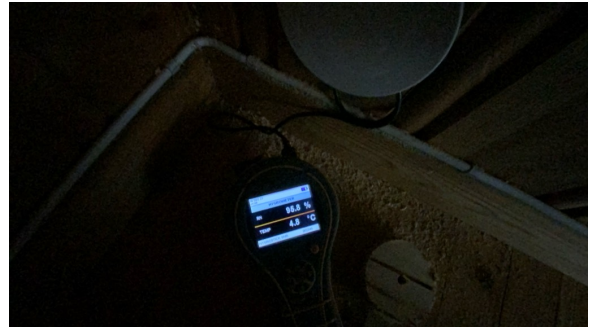
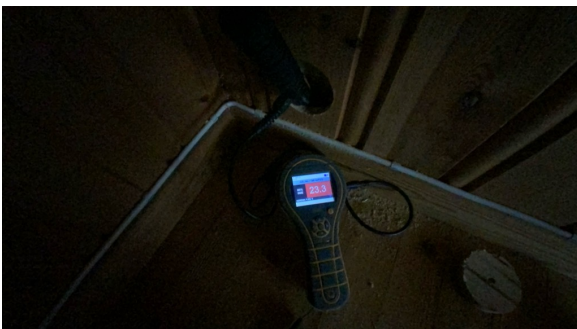
## TG 3 Rom Under Terreng

Underetasje. Gulvet er av betong, med furugulv, teppe og belegg. Veggene har betong/mur, plater og panel. Hulltaking er foretatt og det er påvist avvik i konstruksjonen. Hulltaking er foretatt ved/i stue i underetasjen. . Fuktvotemåling (vekt%) i konstruksjonen ble målt til 24. Rf 95%

- Det er gjennom hulltaking påvist høyt fuktnivå inne i trekonstruksjonen i hulltakingen, men ikke påvist fuktskader i dette området. Høy luftfuktighet kan over tid føre til muggvekst eller sverting av materialer. Samtidig kan materialer og konstruksjoner bli ødelagt.
- Det er påvist fuktighet i oppforet tregulv i underetg/kjeller, og det er derfor ikke foretatt hulltaking.
- Det er påvist indikasjoner på noe fuktgjennomtrenging i kjellergulv.

Det ble målt fukt inne i utforet vegg som tilsier at det kan utvikle seg sopp og råteskader. Det er synlig saltutslag på åpen mur.

Årsak til skade i konstruksjon kan være funksjonsviktende drenering. Oppforet tregulv og panel på yttervegger som ligger under terreng bør fjernes slik at det ikke kan forekomme skjulte fuktskader i gulv og vegg. Etablering av ny drenering vil ikke automatisk gjøre at fukt forsvinner. Det er her flere forhold enn dårlig drenering som kan spille inn.

- Ytterligere undersøkelser må foretas for å få kartlagt årsak og omfanget på eventuelle skader.
- Påviste skader må utbedres.

Kostnadsestimat: 200 000 - 500 000

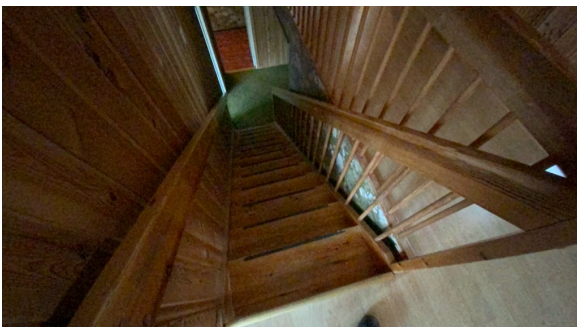
## Innvendige trapper

- Trappen står foran en god del vedlikehold.

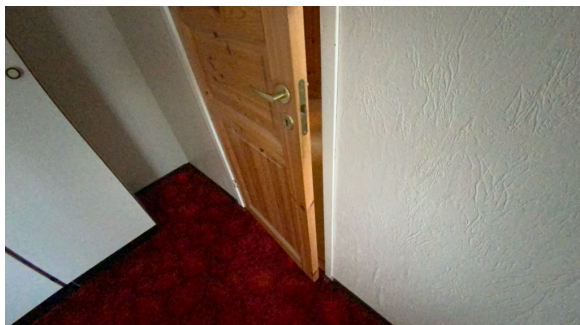
## Innvendige dører

- Det er påvist avvik som tilsier at det bør foretas tiltak på enkelte dører.
- Enkelte av innvendige dører har en del slitasje.

Justere dør for å unngå subbing og slitasje av terskel, dørblad for ytterligere slitasje.

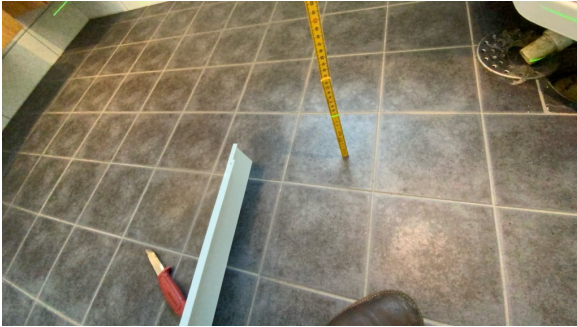
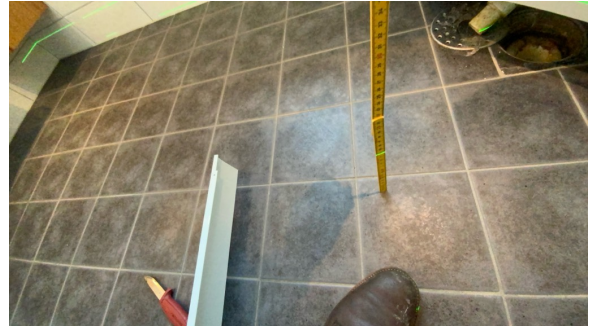
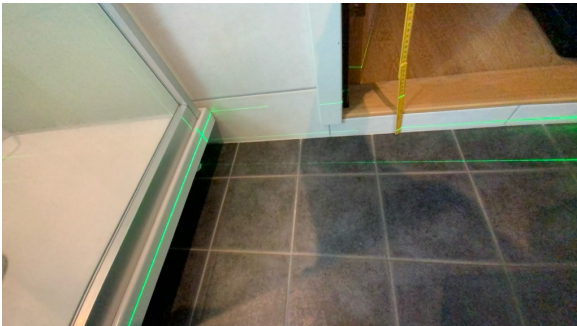
- Det er påvist avvik i fallforhold til sluk i forhold til krav i forskrift på byggetidspunktet.

- Til tross for avviket i fall/høydeforskjell til sluk, vil gulvet fortsatt kunne lede vann mot sluket, men med redusert effektivitet. Dette kan potensielt øke risikoen for vannansamling i enkelte områder av badet.

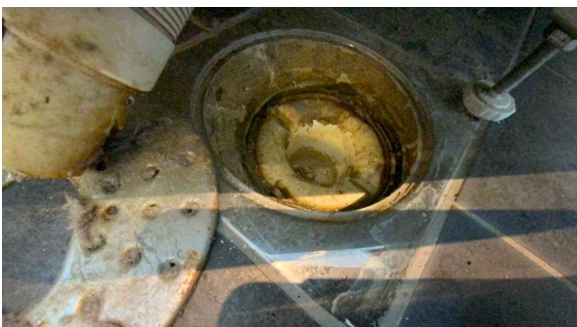
### TG 2 Sluk, membran og tettesjikt

Med tanke på badets alder og datidens membran, anbefales kabinett eller oppgradering av badet. Med tanke på sluket og membranens alder vil ikke denne ha dagens kvalitet med tanke på tetthet. Derfor kan fuktskader oppstå ved en større fuktbelastning av konstruksjonene på vegger og gulv. Dokumentasjon på utført arbeider bør fremlegges hvis dette er mulig.

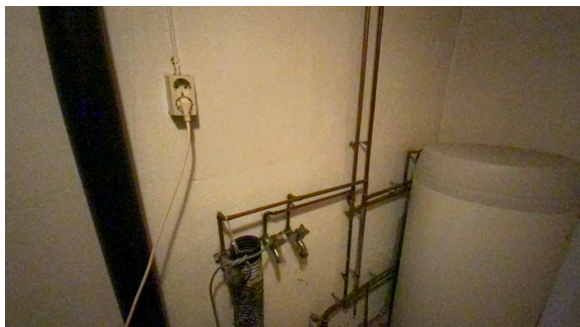
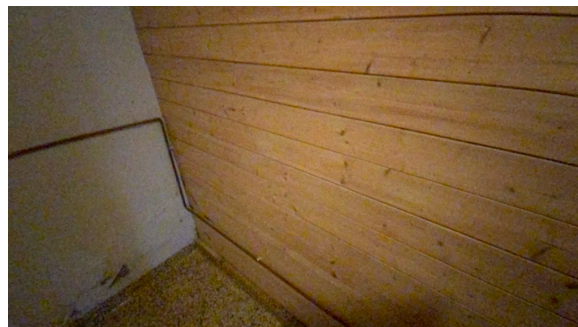
### TG 2 Overflater vegger og himling

- Dersom det ikke gjøres tiltak, kan omfanget øke over tid med ytterligere konsekvenser.

Gamle materialer for våtrom er en svakhet med tanke på at det kan bli fuktskader ved større fuktbelastninger.

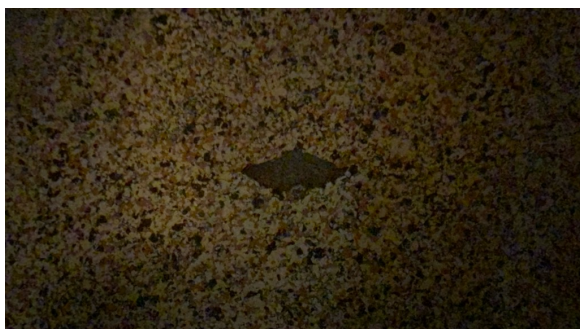
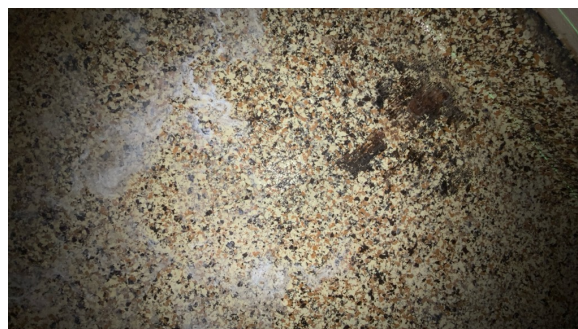
### ⚠ TG 3 Overflater Gulv

- Det er påvist at gulvoverflaten har omfattende skader.

Med tanke på sluket og gulvets skader og materiale vil ikke denne ha dagens kvalitet med tanke på tetthet. Derfor kan fuktskader oppstå ved en større fuktbelastning av konstruksjonene på vegger og gulv.

Kostnadsestimat: 20 000 - 100 000

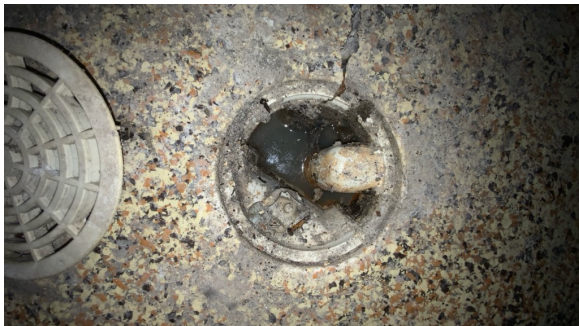
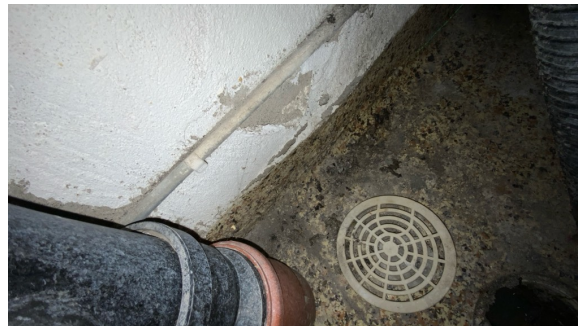
### ⚠ TG 3 Sluk, membran og tettesjikt

- Uten membran/tettesjikt er det høy risiko for at vann trenger gjennom konstruksjonene og kan medføre fuktskader.

Kostnadsestimat: 20 000 - 100 000

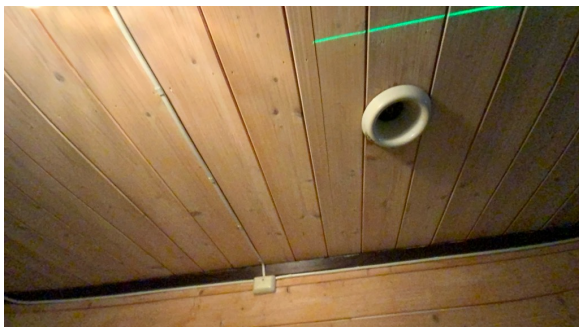
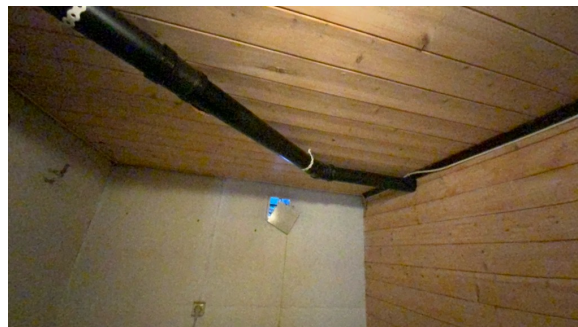
### 1 TG 1 Sanitærutstyr og innredning

- Dersom avviket ikke utbedres vil det være fare for dårlig luftskifting og resultere i høy luftfuktighet og utvikling av skader.
- Elektrisk avtrekksvifte bør monteres for å lukke avviket.
- Dårlig ventilasjon på et våtrom kan føre til alvorlige konsekvenser som fuktskader og muggvekst.

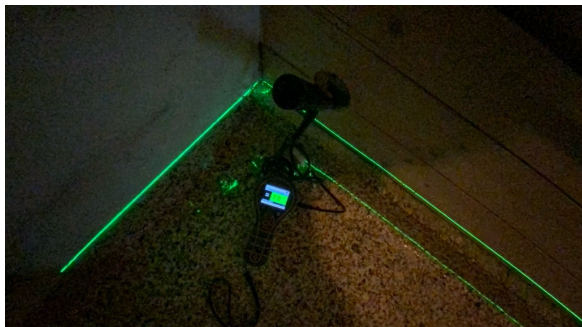
### 1 TG 2 Tilliggende konstruksjoner våtrom

Hulltaking er foretatt uten å påvise unormale forhold. Hulltaking er foretatt ved/i Vaskerommet. Fuktkvotemåling (vekt%) i konstruksjonen ble målt til 7.

- Det er registrert symptom på fuktskader.

- Dersom tiltaket ikke utføres er det fare for ytterligere skadeutvikling.

Feil utførelse av konstruksjonen bør utbedres for å redusere risikoen for fuktskader, sopp eller råte i tilstøtende bygningsdeler.

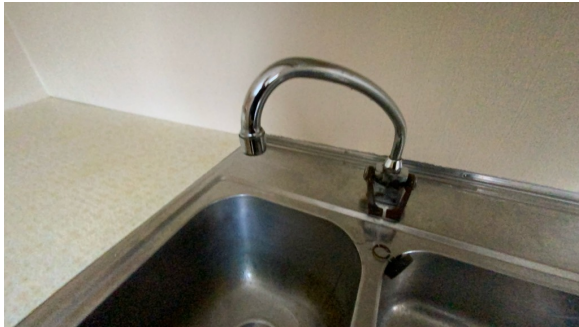
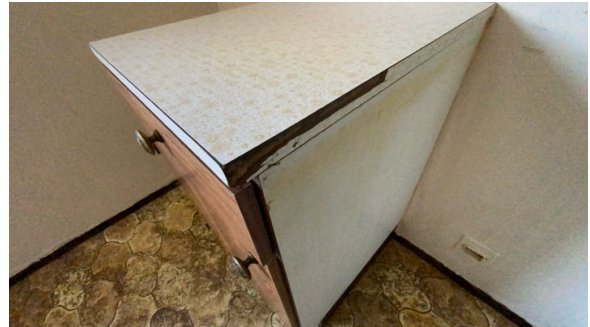
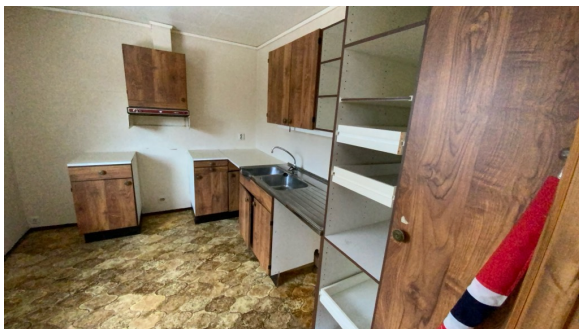
### 1. ETASJE > KJØKKEN

- Det er påvist skader på overflater/kjøkkeninnredning utover normal slitasjegrad.
- Det er registrert utettheter eller vannlekkasjer i røropplegg.
- Det er avvik:

Kjøkkenkran drypper og holder ikke tett. Det er betydelig slitasje og noe skade på kjøkkeninnredning.

- Det må påregnes lokal utbedring/utskiftning.
- Lekkasje må tettes. Strakstiltak nødvendig.

Kostnadsestimat: 200 000 - 500 000

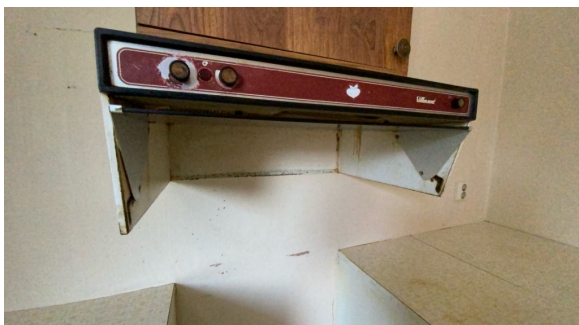
### **Avtrekk**

- Det er registrert avvik med avtrekk.

Ventilatoren må skiftes for å sikre bedre luftkvalitet og redusere risiko for fukt og luktproblemer på kjøkkenet.

**Kostnadsestimat: Under 20 000**

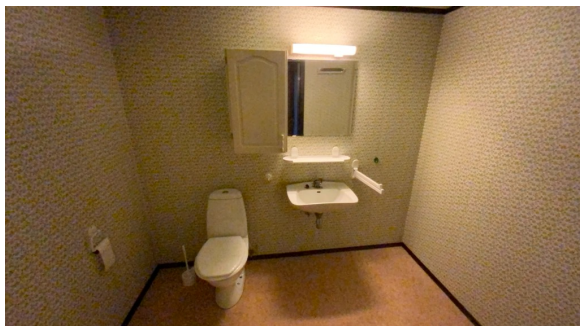
### UNDERETASJE > TOALETTROM

Dette for å tilfredsstille dagens kra til ventilasjon og for bedre inneklima.

- Mekanisk avtrekk bør etableres på toalettrom.

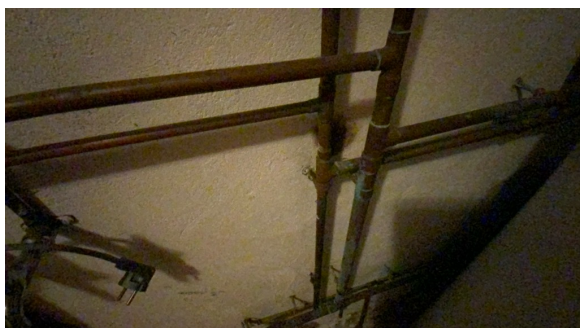
### Vannledninger

- Tidspunkt for utskiftning av vannledninger nærmer seg.
- Det er ikke behov for utbedringstiltak siden anlegget fungerer i dag, men ut ifra alder kan skader plutselig oppstå på eldre anlegg.

Vannrør av kobber med høy alder bør følges opp jevnlig, og det anbefales å vurdere utskiftning i forbindelse med oppgradering av våtrom eller ved tegn til lekkasje. Konsekvensen av å ikke utbedre er økt risiko for vannlekkasjer, spesielt rundt koblinger, noe som kan føre til omfattende følgeskader på bygningskonstruksjonen.

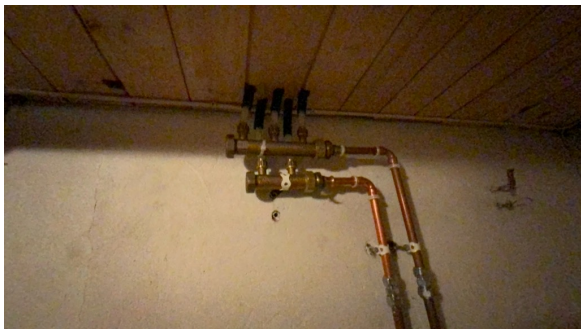
### Vannledninger - 2

Det er ikke etablert lekkasjefri løsning for vannrør som er avsluttet på vaskerom.

Det bør etableres ett lekkasjefri fordelerskap med kontrollert avrenning til sluk avløp for å unngå fuktskader på vegger og gulv.

Stoppekran må merkes, slik at det fremgår hvilken kran dette er for de som skal stenge denne ved lekkasje eller andre sammenhenger .

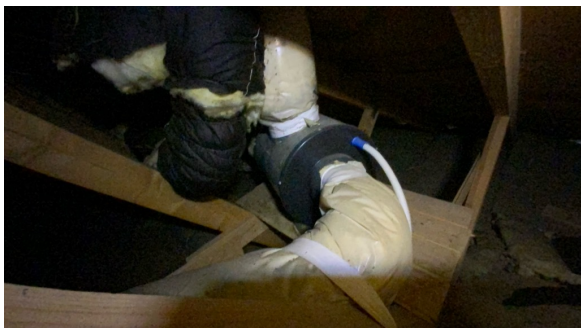
## TG 1 Avløpsrør

- Dersom avviket ikke utbedres vil det være fare for dårlig luftskifting og resultere i høy luftfuktighet og utvikling av skader.

Kostnadsestimat: 20 000 - 100 000

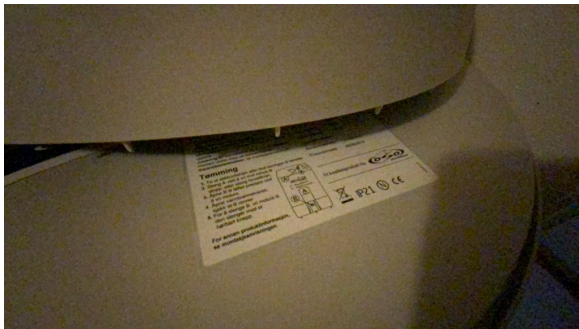
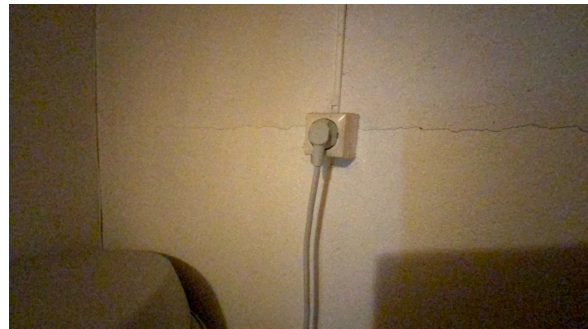
## TG 2 Varmtvannstank

Gjeldende forskrift er etter dagens krav og Norsk standard 3600. Tanke på brannsikkerhet og varmegang i elektrisk kobling.

- Det bør etableres tilfredsstillende el-tilkobling etter gjeldende forskrift.

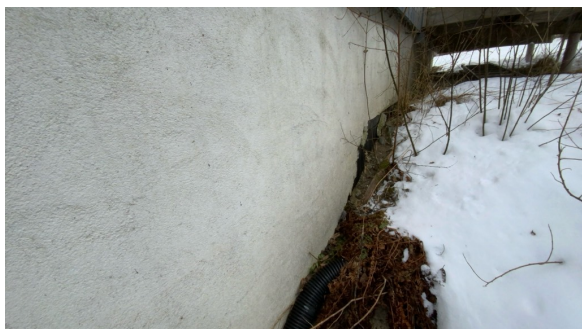
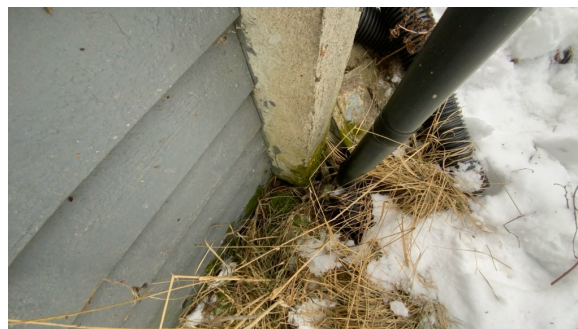
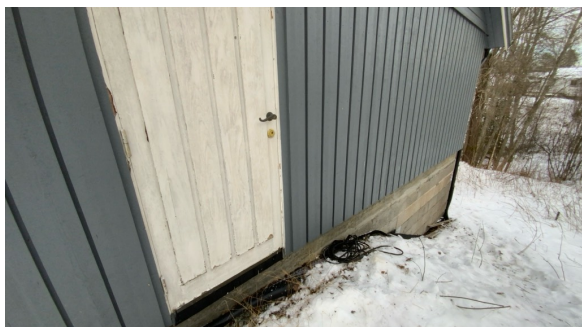
### TG 2 Fuktsikring og drenering

Det ble påvist fukt inne i kjellerstue.

Dreneringen bør vurderes nærmere, og det må påregnes behov for re-drenering over tid for å sikre tilstrekkelig fuktsikring av grunnmur og kjeller. Dagens dreneringsløsning er av eldre type og kan være tilgrodd eller tett, noe som øker risikoen for fuktinntrenging, kapillært oppsug (fukt fra grunnforhold) og skader på kjeller og grunnmur ved endret bruk eller økt fuktbelastning. Tiltak bør iverksettes fuktproblemer i underetasjen.

- Det må foretas nærmere undersøkelser, det kan ikke utelukkes behov for tiltak.

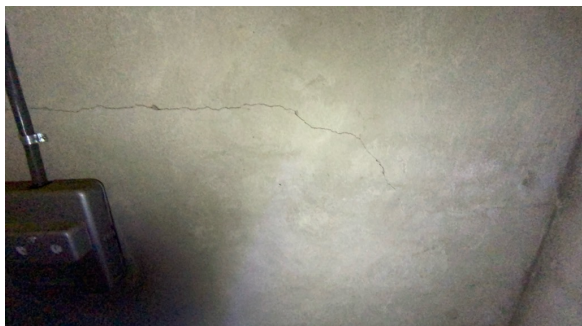
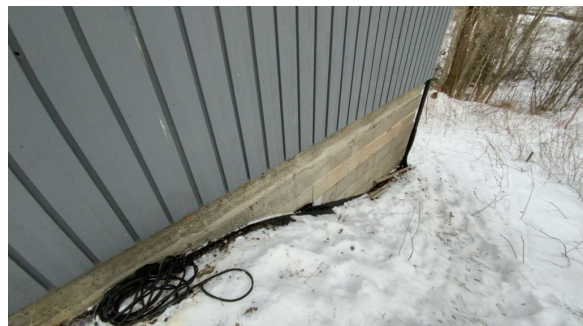
## TG 2 Grunnmur og fundamenter

- Grunnmuren har sprekkdannelser.
- Det er registrert løs puss på muroverflater.

Pussing av lecamur gir en ekstra beskyttelse mot værpåvirkninger som regn, vind og frost. Uten puss kan muren være mer utsatt for fuktinntrenging, som kan føre til skader over tid.

Riss bør utbedres og overflatebehandles for å forhindre ytterligere skader og fuktinntrengning. Dersom sprekken oppstår igjen etter utbedring, bør det foretas nærmere undersøkelser for å avdekke eventuell bevegelse i grunnmuren, da dette kan medføre økt risiko for konstruksjonsskader.

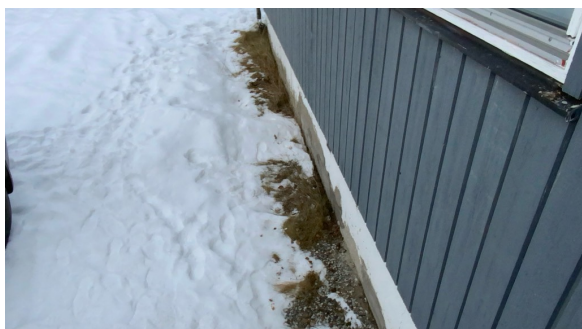
## TG 2 Terrenghorhold

Det bør foretas justeringer der tomten heller mot huset for å unngå unødig fuktbelastning mot grunnmur. Det er opplyst om flomfare med risiko 2, der risiko 6 er høyest. Manglende fall fra grunnmuren kan føre til vannansamlinger og økt risiko for fuktskader på bygningskonstruksjonen.

- Det bør foretas terrengjusteringer.

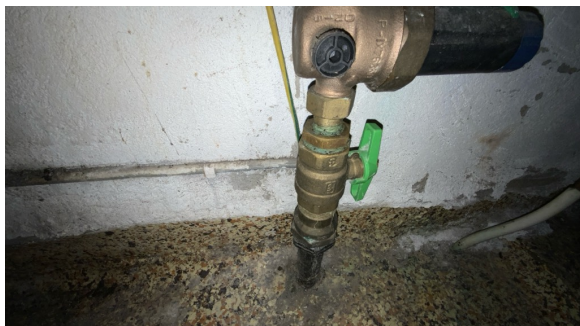
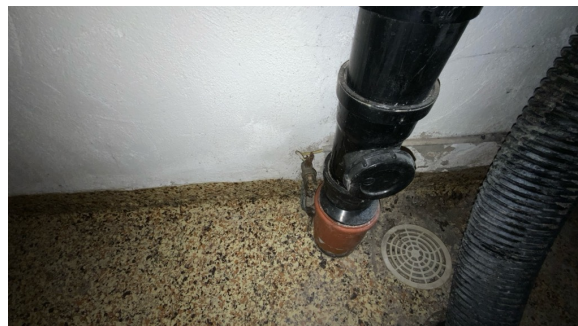
## TG 2 Utvendige vann- og avløpsledninger

- Det er ikke behov for utbedringstiltak siden anlegget fungerer i dag, men ut ifra alder kan skader plutselig oppstå på eldre anlegg.

Det tas spesifikk forbehold om tilstand av vann og avløpsrør som beskrevet, da disse er skjult under boligen. Alder er derfor en indikasjon om tilstanden på rørene.
