# Tilstandsrapport - NS 3600

**Alf Dannevig's vei 25**

Gnr: 306 Bnr: 256+457

**Rapport kode: 692698**

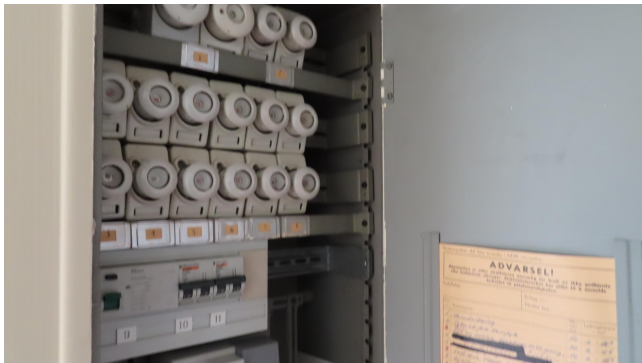
Sikringsskap.
