# Tilstandsrapport

Øvre Rønningsvegen 21, 7346 OPPDAL

# gnr. 350, bnr. 2

Rapportdato: 06.10.2023

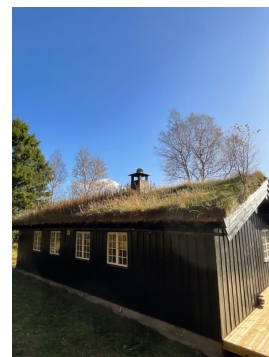
Taktekkingen er av torv og er besiktiget fra bakkenivå. Taktekking inklusive tettesjikt ble utskiftet i 2005. Det bemerkes en busk på taket som må fjernes. Ved kontroll av innvendige himlinger ble det ikke registrert tegn til lekkasjer.

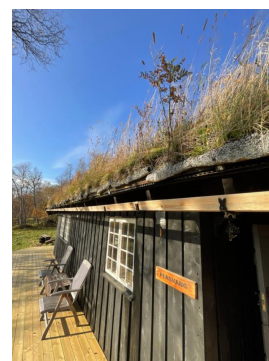
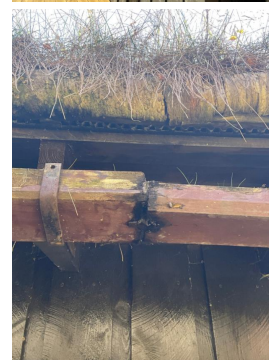
Takrenner i tre med kjettingnedløp. Takrenne mot sørøst er utskiftet i 2023.

- Det er ikke tilfredsstillende bortledning av vann fra taknedløp ved grunnmur.
- Det mangler tilfredsstillende adkomst til pipe for feier.

Takrenne på baksiden av hytta har slitasje og lekkasje i skjøter. Det er ikke montert takstige, noe som er et krav også ved torvteking. Det ble ikke registrert tegn til lekkasje ved pipe og beslag vurderes å fungere. Beslag er ikke kontrollert på tak.

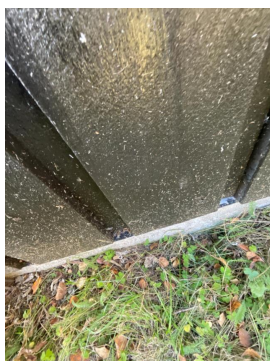
Veggene har bindingsverkskonstruksjon fra byggeår. Fasade har stående bordkledning. Det registreres stedvis noe slitasje/sprekk i solvegger men fremstår generelt i god stand. Musebånd er ettermontert.

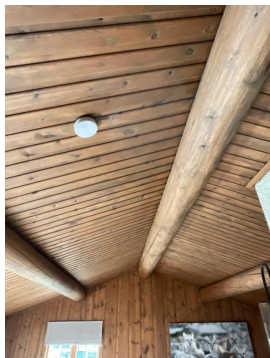
Takkonstruksjonen er oppbygd som en lukket konstruksjon med takåser og sperrer som bæring. Det er etablert luftespalter ved raft. Det ble ikke registrert tegn til skader i forbindelse med takkonstruksjonen.

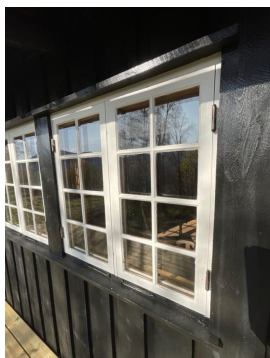
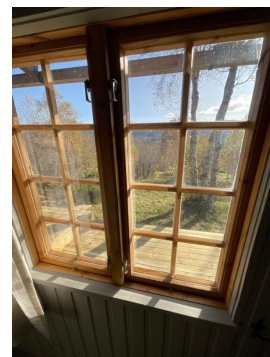
Bygningen har trevinduer med koblet glass.

- Det er påvist at enkelte vinduer er vanskelig å åpne/lukke.
- Karmene i vinduer er slitte og det er sprekker i trevirket.

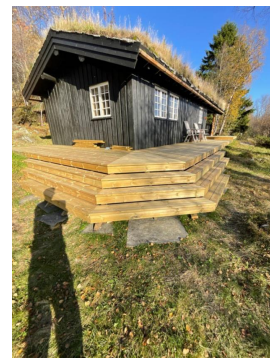
Det er etablert en terrasse mot sørøst oppført av impregnerte materialer.

- Rekkverk må monteres for å lukke avviket.

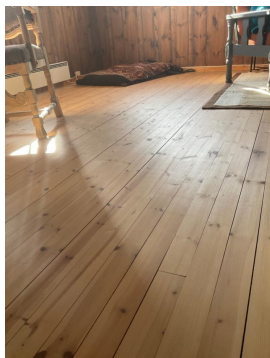
Etasjeskiller er av trebjelkelag.

- Målt høydeforskjell på over 30 mm gjennom hele rommet. Tilstandsgrad 3 gis med bakgrunn i standardens krav til godkjente måleavvik.
- Målt høydeforskjell på mellom 10 - 20 mm innenfor en lengde på 2 meter. Tilstandsgrad 2 gis med bakgrunn i standardens krav til godkjente måleavvik.

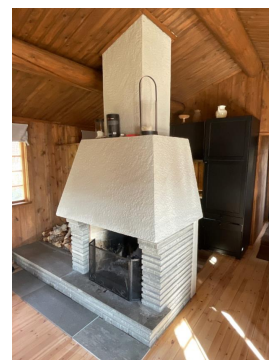
Hytta har elementpipe med tilkoblet åpen peis i stue.

- Mer enn halvparten av forventet brukstid er passert på pipe.

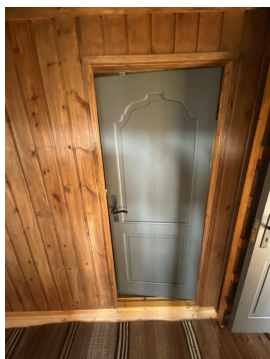
Innendig har hytta malte fyllingsdører.

- Det er påvist avvik som tilsier at det bør foretas tiltak på enkelte dører.

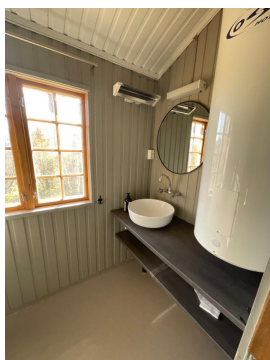
Veggene og taket har malt panel. Vegger og tak fremstår uten skader.

- Det er uegnede materialer i våtsoner

- Uegnete materialer må fuktbeskyttes/utskiftes.

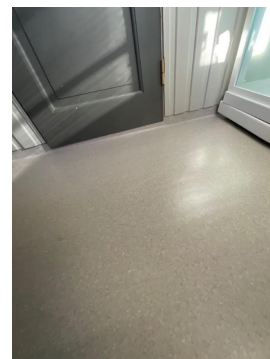
Gulvet har vinylbelegg fra 2020.

- Det er påvist avvik i fallforhold til sluk i forhold til krav i forskrift på byggetidspunktet.

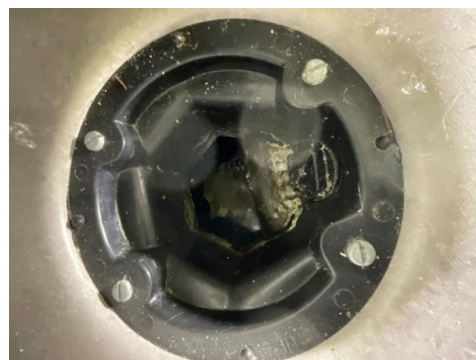
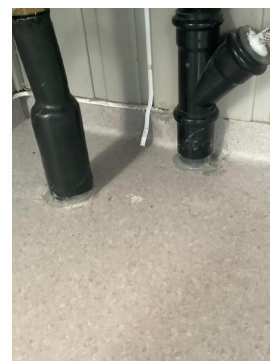
Det er plastsluk og synlig vinylbelegg som tettesjikt.

- Det er påvist mangelfull/feil utførelse rundt rørgjennomføringer e.l. som gir fare for fukt i konstruksjonen i våtzone.

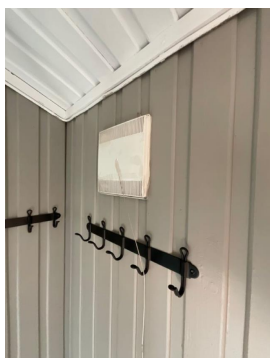
Det er naturlig ventilering uten tilluftspalte ved dørterskel.

- Rommet har kun naturlig ventilasjon.

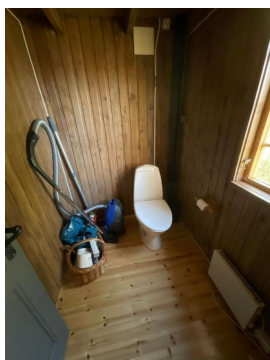
Toalettrommet har tregulv og beiset trepanel på vegger. Av utstyr er det wc. Rommet har naturlig ventilasjon.

- Toalettrom har kun naturlig avtrekk fra rommet, NS 3600 krever mekanisk avtrekk for å kunne gi TG 0/1.

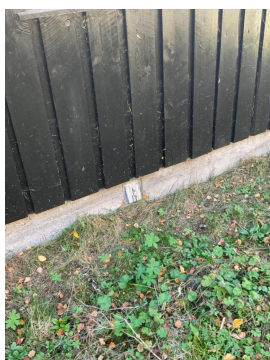
Det foreligger ingen opplysninger om drenering er etablert. Ingen synlig utvendig fuktsikring ved grunnmur.

- Mer enn halvparten av forventet levetid på drenering er overskredet.
