# Tilstandsrapport

Fritidsbolig

Øvre Rønningsvegen 21, 7346 OPPDAL

Befaringsdato: 04.02.2025

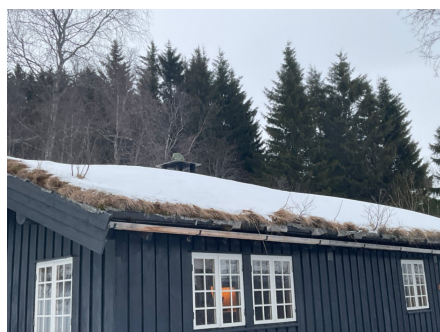
### TG 2 Nedløp og beslag

Takrenner i tre med kjettingnedløp. Takrenne mot sørøst er utskiftet i 2023.

- Det er ikke tilfredsstillende bortledning av vann fra taknedløp ved grunnmur.
- Det mangler tilfredsstillende adkomst til pipe for feier.
- Takrenner har punktvis lekkasjer.

Takrenne på baksiden av hytta har slitasje og lekkasje i skjøter. Det er ikke montert takstige, noe som er et krav også ved torvtekking. Det ble ikke registrert tegn til lekkasje ved pipe og beslag vurderes å fungere. Beslag på tak er ikke kontrollert.

Det bør etableres stige på tak for feier. Utskifting av takrenne mot nordvest anbefales.

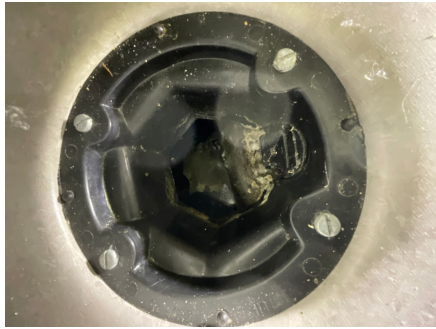
### Sluk, membran og tettesjikt

- Det er påvist mangelfull/feil utførelse rundt rørgjennomføringer e.l. som gir fare for fukt i konstruksjonen i våtsone.

Det må påses at det til en hver tid er tett rundt rørgjennomføringer i gulv.
