# Tilstandsrapport

Øyren 46, 5561 BOKN

# gnr. 4, bnr. 35

Oppdragsnr.: 20763-3253

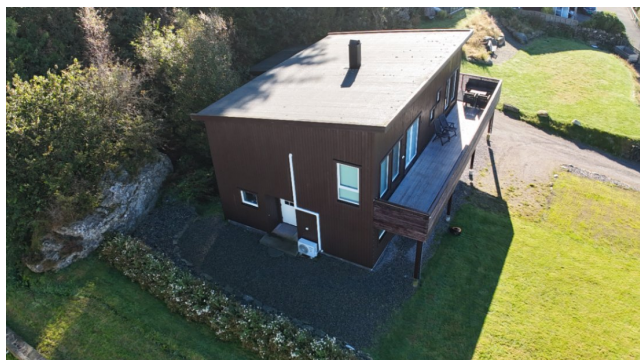
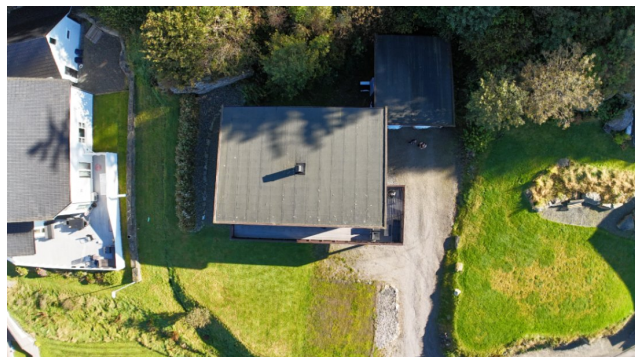
### ! TG 1 Takteking

Taket er tekkt med takbelegg av asfalt.  
Tekkingen er besiktet ved lett bruk av drone uten å påvise vesentlige feil som manglende tekking eller større skader.

Evt. undertak antas generelt å vare like lenge som primærtkking, uten nærmere undersøkelser. Undertak og lekter er ikke funnet sikkerhetsmessig forsvarlig og kontrollere på befarng.

Normal levetid for asfalttakbelegg ca. 25 år.

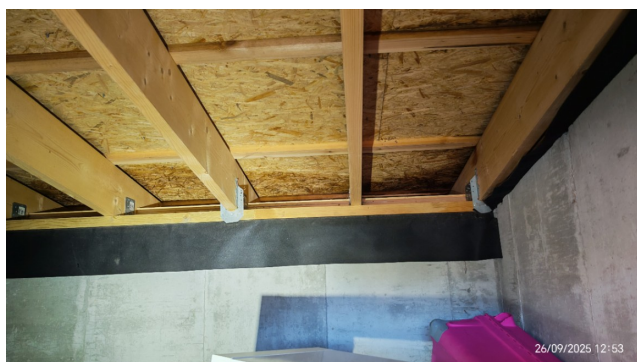
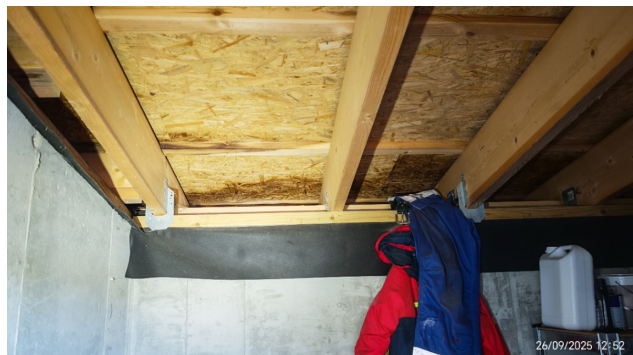
## TG IU Andre utvendige forhold

Eier viser at det er misfarget tak i bakkant av boder i carport.

Det mistenkes at misfargning tak skyldes kondens, men årsak er ikke kjent.

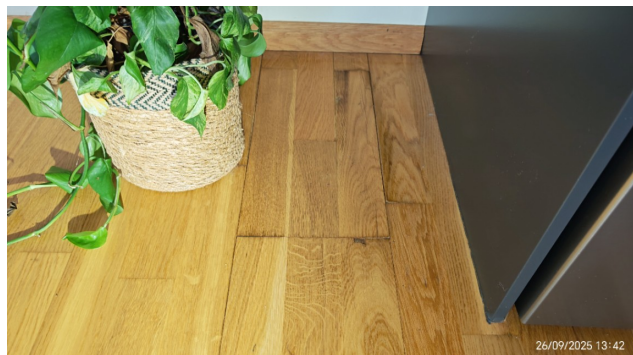
- Det er påvist skader/fuktskjolder i kjøkkengulvet.

Eier viser fuktmerke i parkett etter tidligere leietager med gammelt kjøleskap.

Lokal utbedring etter eget ønske.

Om man finner dette skjemmende er det muligheter for å hente (noe lunde) tilsvarende parkett på bod og skifte ut, om man ikke får tak i samme parkett lengre.

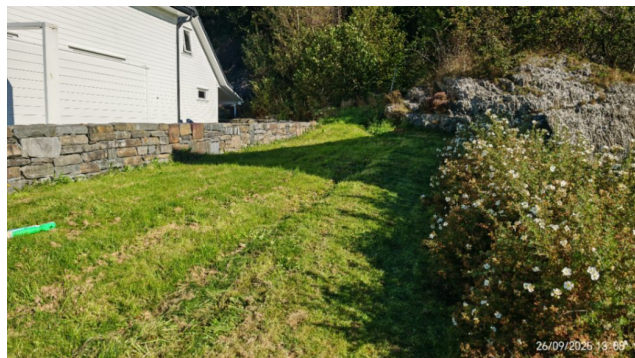
Forholdsvis flatt rundt bolig, og med noe fall.

Eier har ordnet noe avskjærende drenering / bortledning av overvann fra bakenforliggende berg.

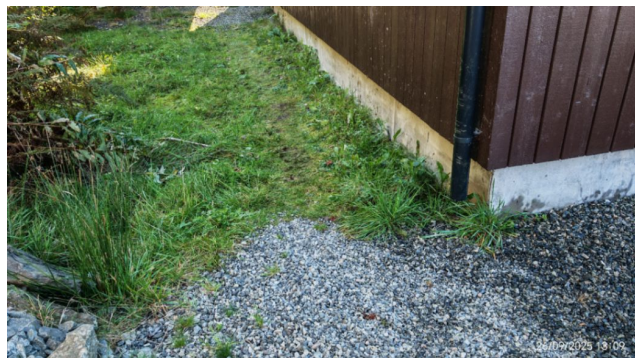
Eier har sammen med nabo ordnet en avskjærende drenering / bortledning av vann fra området bak bolig på kommunens tomt. Dette pga. det tidligere samlet seg vann bak bolig.

Eier opplyser at det kan samle seg noe vann i dette området ved "ekstrem" regn.
