Tilstandsrapport

Boligbygg med flere boenheter

Russervegen 17, 7340 OPPDAL

Befaringsdato: 10.02.2025

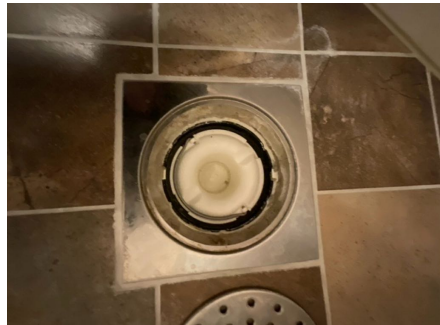
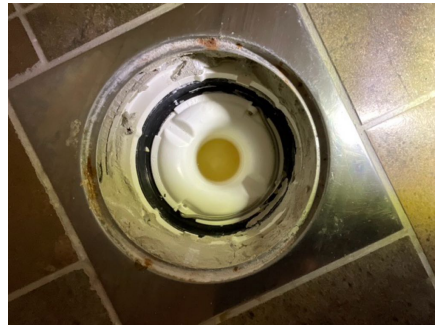
2.ETASJE > BAD

TG 2 Sluk, membran og tettesjikt

Det er plastsluk og smøremembran med ukjent utførelse.

Vurdering av avvik:

- Rommet er et våtrom hvor det ved etablering var krav om "uavhengig kontroll", men det foreligger ingen dokumentasjon på at det er utført "uavhengig kontroll".

- Innhent dokumentasjon, om mulig.

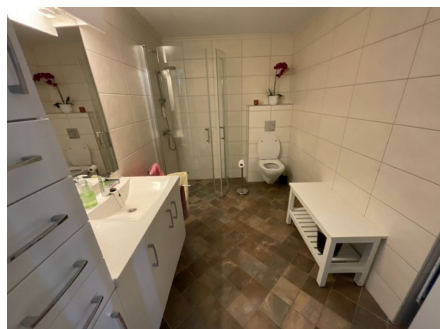
2.ETASJE > BAD

TG 1 Sanitærutstyr og innredning

Rommet har innredning med nedfelt servant, veggmontert toalett, dusjvegger/hjørne og opplegg for vaskemaskin. Utstyr i rommet fremstår uten skader.

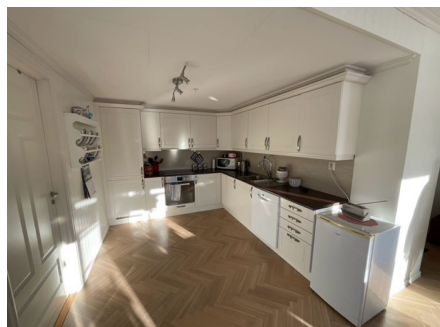
TG 1 Overflater og innredning

Kjøkkenet har innredning med profilerte fronter. Benkeplaten er av laminat. Det er integrert kjøl/fryseskap, platetopp, stekeovn og opplegg for oppvaskmaskin. vannstoppssystem og komfyrvakt. Innredningen fremstår i god stand.

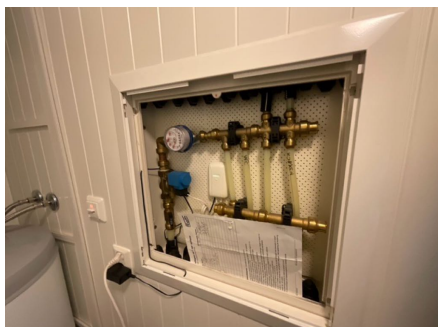
TG 1 Vannledninger

Innvendige vannledninger er av plast (rør i rør). Det er besiktiget i rørskap som er etablert i teknisk bod. Stoppekran er montert i rørskap. Det er etablert vannstoppsystem i rørskap og i kjøkkenbenk. Vannledninger med tilknyttet utstyr fremstår med normal funksjon.
