# Tilstandsrapport

Enebolig

Fløgstadvegen 20 , 4200 SAUDA

Befaringsdato: 17.03.2026

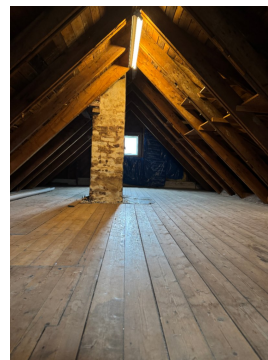
Taket er en saltak-konstruksjon av sperr med sutaket av bord. Det ble ikke avdekket spesielle fukt, skade eller nedbøyning av konstruksjonen. Loftet har god ventilasjon. Bjelkelaget har gulv. Det er tegn etter noen gamle fuktskader rundt en skjev pipe.

#### Vurdering av avvik:

- Det er påvist fuktskjolder/skader i takkonstruksjonen.

- Det må gjøres nærmere undersøkelser.

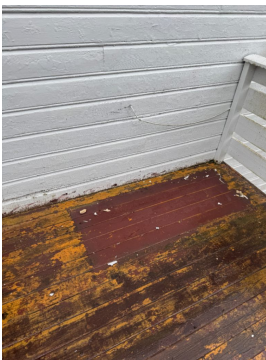
Balkong i 2.etg. ble bygd i 2011. Den har terrassebord og rekkverk av tre med ok høyde på 90 cm. Terrassebord har stor malingslitasje og må pusses og beises.  
Det mangler terrassebord-beslag inn til vegg. Det kan føre til fukt og råteskader i vegg.  
Bæresøylene er meget skjeve og bør rettes opp.

Mangler beslag inn mot vegg

- Beslag må skiftes ut/monteres.

Bæresøyler må rettes opp.

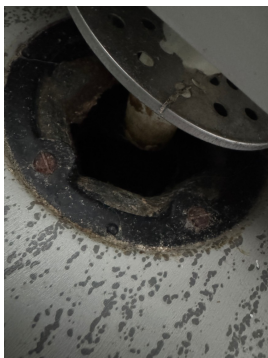
Sluk på bad

- Våtrommet har behov for omfattende oppgraderinger. For å sikre en løsning som oppfyller gjeldende krav, bør tettesjikt, sluk og røropplegg oppgraderes og dokumenteres.
- Manglende oppgradering av våtrommet medfører høy risiko for at konstruksjonene ikke vil tåle vanlig bruk av vann eller lekkasjer. Selv om det er dusjkabinett, er det fortsatt en betydelig risiko for at våtrommets konstruksjoner ikke tåler lekkasjer. Dette kan føre til fuktskader på tilstøtende konstruksjoner.

Kostnadsestimat: 100 000 - 200 000

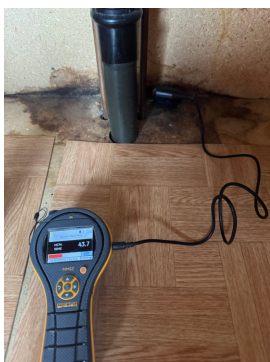
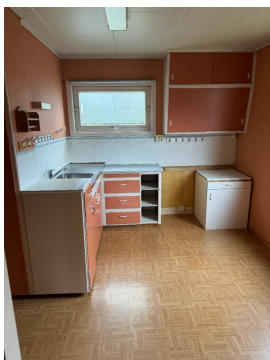
## ETASJE 1 > KJØKKEN

Plass-bygd kjøkken, ingen hvitevarer. Nytt blandebatteri. Det ble målt høy fuktighet på 45 % under vasken. Det var tegn etter lekkasje nede i kjøkkenskap rundt vannlåsen.

- Det er registrert utettheter eller vannlekkasjer i røropplegg.
- Kjøkkeninnredningen er av eldre dato, og den mangler bruksfunksjoner/løsninger som er forventet på et kjøkken.

- Lekkasje må tettes. Strakstiltak nødvendig.
- Drypping fra vannrør i kjøkkenbenken kan føre til omfattende fuktskader i området og tilliggende konstruksjoner, dersom det ikke foretas tiltak umiddelbart.
- Det er påregnelig med utskiftning/utbedringer av kjøkkeninnredningen.

**Kostnadsestimat: 100 000 - 200 000**
