# Tilstandsrapport

Boligbygg med flere boenheter

Skigata 10, 1473 LØRENSKOG

Befaringsdato: 04.07.2025

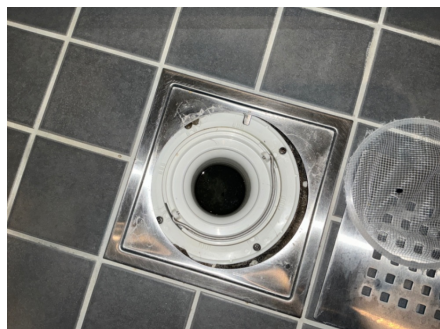
## 2. ETASJE > BAD

### TG 1 Sanitærutstyr og innredning

Innredning: Skap med glatte fronter.

Sanitærutstyr: Dusj på gulv med dører i herdet glass, servant, opplegg for vaskemaskin og veggfestet klosett med innebygget systerne.

Undersøkelsen er i hovedsak visuell uten full funksjonstesting.
