Leilighet
Flaten 19
5412 Stord

Thomas Angel Langli

Dato: 09/10/2024

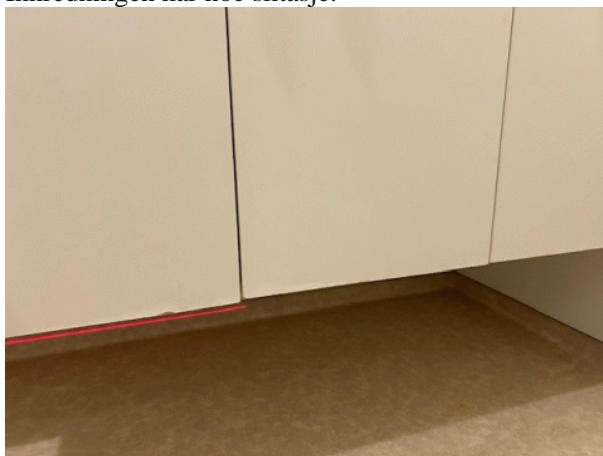
TG 2 1.1.1 Overflate vegger og himling

Veggflater er kledd med baderomsplater.
Malte plater i himling.
Vask med skapinnredning og speil.
Gulvstående toalett.
Dusjkabinett.
Opplegg for vaskemaskin.

Merknader: Avløp i vask må renses.
Innredningen har noe slitasje.

TG2 settes grunnet alder og slitasje på overflater.

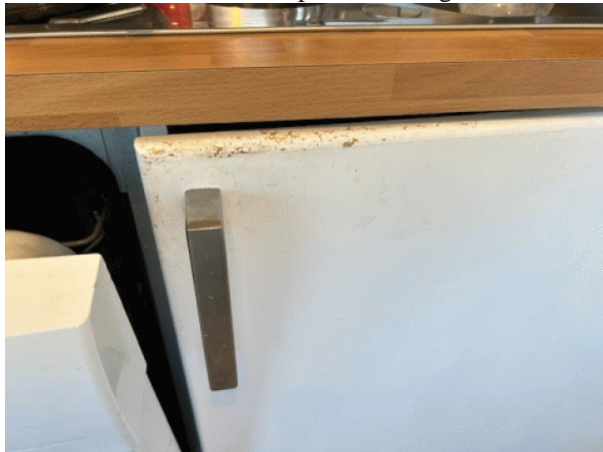
TG 2 2.1 Kjøkken

Hvit slett kjøkkeninnredning med laminat benkeplate og nedfelt vask i stål.
Frittstående kjøleskap, oppvaskmaskin og komfyr.
Ventilator over platetopp.

Merknader: Overflatene på innredningen har noe slitasje.

TG2 settes grunnet slitasje i overflater på innredning.

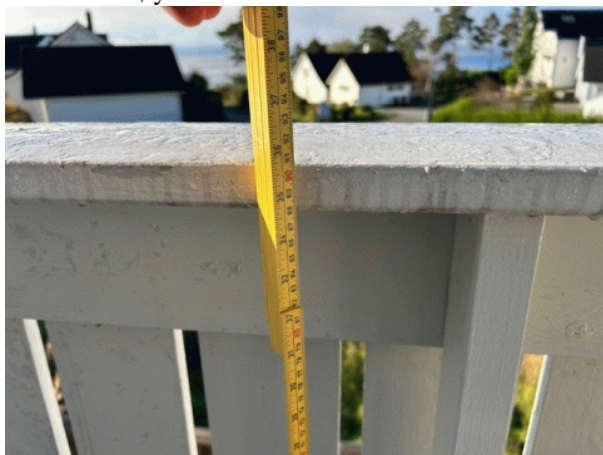
5.1 Balkonger, verandaer og lignende

Merknader: Terrassebordene har behov for vask og behandling.

Rekkverkshøyde er 90 cm.

TG2 settes da det er behov for periodisk vedlikehold av overflater samt at rekkverkshøyde ikke tilfredsstillers dagens krav til høyde.

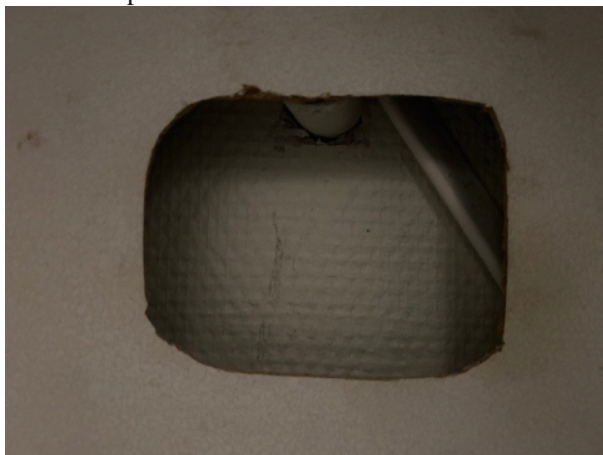
6.1 WC og innvendige vann- og avløpsrør

Merknader: Avløp for lekkasjevann fra fordelerskap er blokkert av bakside på skapinnredning.
Dette må åpnes.

TG2 settes da avløp for lekkasjevann må åpnes og ledes til sluk.

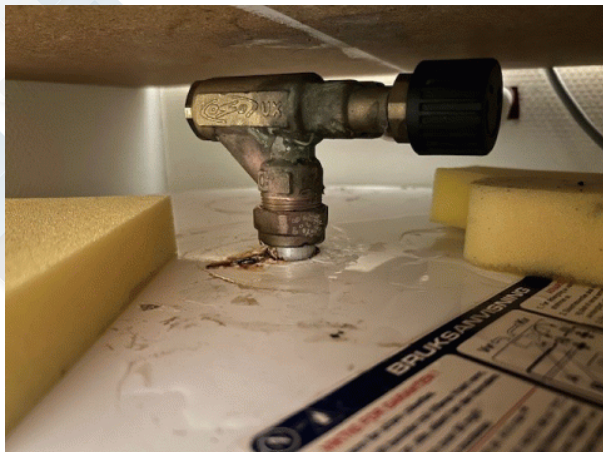
TG 2 6.2 Varmtvannsbereder

Varmtvannsbereder er fra 2004
Det er påvist avdrypp og fukt skjolder ved bereder. Se under.
Berederens plassering er tilfredsstillende.
Berederen er ikke lekkasjesikret.

Bereder på 126 liter plassert ved sluk i bod.
Kobling på toppen har en pågående lekkasje.

TG2 settes grunnet alder på bereder.

Merknader: Pågående lekkasje er etter befaringen kontrollert av rørlegger.
Skruen var litt løs og er festet bedre.
