Tilstandsrapport

2-roms leilighet

Grønbakken 21 E, 2150 ÅRNES

Rapportdato: 19.05.2026

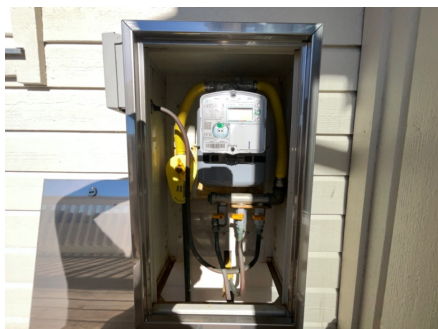
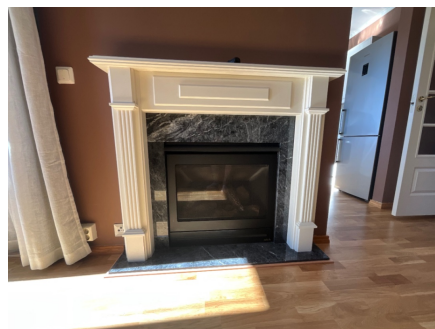
Ildstedet er ikke funksjonstestet eller teknisk vurdert av takstmann. Det forutsettes at branntekniske krav, herunder installasjon og godkjenning, er kontrollert og godkjent av stedlig brann- og redningsmyndighet.

Tilstandsgrad er fastsatt på bakgrunn av visuell vurdering/inspeksjon basert på det som var tilgjengelig og synlig på befaringstidspunktet.

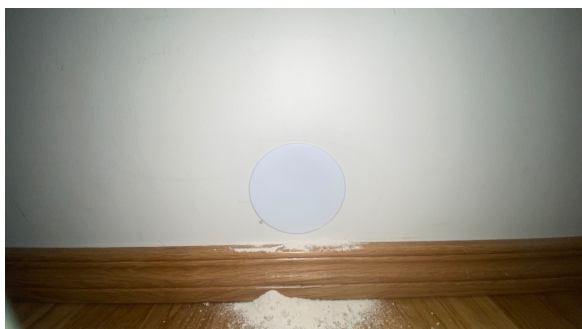
Når sluk og membran har passert forventet levetid, øker risikoen for redusert funksjon og utettheter. Dette kan medføre økt sannsynlighet for fuktinntrengning i konstruksjonen, selv om det ikke nødvendigvis er synlige tegn til skade i dag. Tilstanden vurderes som aldersrelatert usikkerhet knyttet til videre bruk.

Det ble utført hulltaking i tilstøtende rom (bod), uten unormale avvik.

Det ble i tillegg, rutinemessig søkt etter fukt i dusjonens vegger med fuktindikator (Protimeter SM) på befaringen, og det var ingen indikasjoner på fukt. Fuktsøk gir kun en indikasjon og må ikke oppfattes som en garanti for baderommet. Gulv måles ikke.

Det anbefales å være oppmerksom på tegn til fukt eller lekkasjer og å begrense unødig belastning på våtrommet. På sikt bør oppgradering eller rehabilitering av badet påregnes, der sluk og membran fornyes i tråd med dagens krav. Eventuell videre bruk bør baseres på jevnlig kontroll.

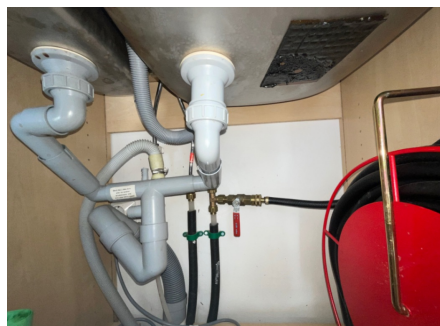
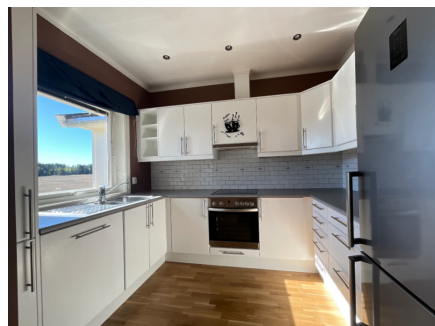
Kjøkkenet fremstår med noe forventet bruksslitasje og mindre bruksmerker på enkelte deler av innredningen. Bruksfunksjonen er ikke observert påvirket ved befaringstidspunktet, og forholdene vurderes å være av hovedsakelig kosmetisk/estetisk karakter. Vurderingen er basert på visuell og ikke-inngripende kontroll, og skjulte forhold, herunder slitasje, skader eller funksjonssvikt som ikke er synlig på befaringstidspunktet, kan ikke utelukkes.

Bygningsdelen er vurdert å ha ingen vesentlig funksjonsnedsettelse slik forholdene fremsto ved befaringstidspunktet, og er derfor satt til tilstandsgrad TG 1.

Selv om dette ikke var et krav på installasjonstidspunktet, anbefales det i dag generelt å etablere vannstopper med sensor og magnetventil samt komfyrvakt, for økt sikkerhet og redusert risiko for vann- og brannskader.

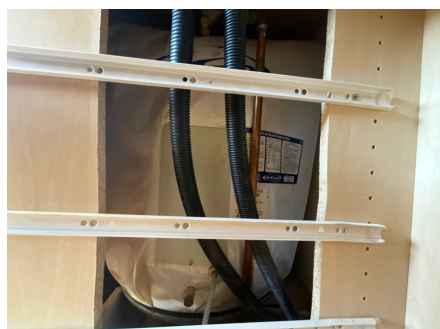
Varmtvannstanken er over 20 år gammel og har passert forventet levetid. Dette medfører økt usikkerhet knyttet til driftssikkerhet og risiko for lekkasje eller funksjonssvikt.

Basert på berederens alder vurderes det å foreligge økt risiko for lekkasje og funksjonssvikt. Det anbefales derfor å følge med på berederen jevnlig, herunder se etter tegn til drypp, lekkasje eller andre avvik. Det vil være hensiktsmessig å planlegge utskifting av berederen i forbindelse med fremtidig modernisering av kjøkkenet. Ved utskifting vil driftssikkerhet og forutsigbarhet forbedres.
