# Tilstandsrapport

Enebolig

Brennlia 20A , 2080 EIDSVOLL

Rapportdato: 19.05.2026

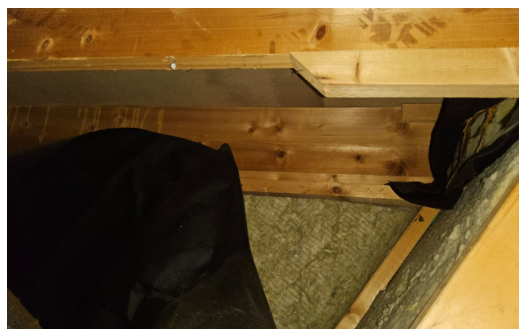
Loftet er vurdert til tilstandsgrad 2 grunnet en konstruksjonsmessig risikofaktor og høy alder. Det bemerkes imidlertid at det ikke ble observert synlige avvik ved befarings.

Det anbefales en utvidet byggteknisk kontroll av loftets konstruksjon for å vurdere behov for forebyggende vedlikehold.

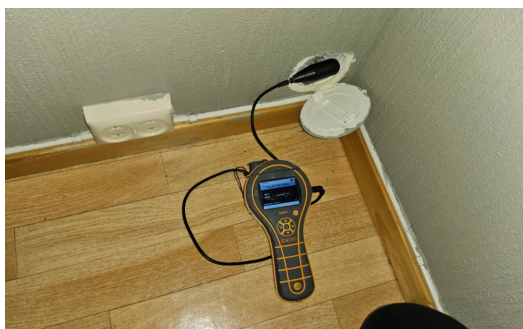
Innvendig utforede vegger i rom under terreng regnes som en risikokonstruksjon i henhold til NS 3600 og forskrift til avhendingslova. Dette skyldes at konstruksjonen kan skjule fuktproblemer i bakveggen, og at det ofte er vanskelig å kontrollere tilstanden bak utforingen uten destruktive inngrep.

Selv om det ikke ble registrert forhøyede fuktverdier på befaringdagen, kan dette variere med årstid og værforhold.

Skjulte fuktproblemer kan føre til mugg- og råteskader i konstruksjonen, redusert inn klima og behov for omfattende utbedringer dersom skader utvikler seg over tid. Det er også risiko for at fuktproblemer ikke oppdages før de har forårsaket betydelig skade.

Det anbefales jevnlig kontroll av fuktforholdene, spesielt etter perioder med mye nedbør eller snøsmelting.

Vurder fuktmåling på flere punkter, spesielt bak utforinger, ved hjelp av egnet måleutstyr eller fukttekniker.

Dersom det oppdages fukt, bør det vurderes å åpne konstruksjonen for nærmere inspeksjon og eventuelt fjerne utforingene.

Kontrollér at utvendig drenering er tilstrekkelig og fungerer som forutsatt. Ved eldre drenering (>30 år) bør utskifting vurderes.

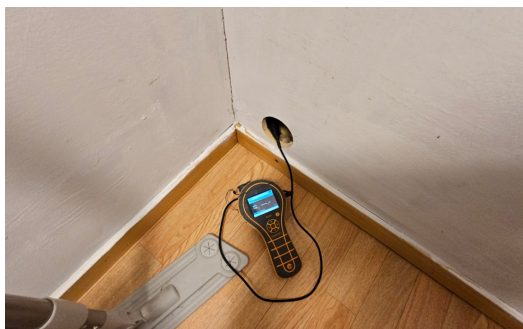
## HYBEL B > BAD

Økt risiko for lekkasjer og fuktskader i konstruksjonen.

Skader kan være skjulte og utvikle seg over tid, med fare for råte og mugg.

Kostbare reparasjoner dersom skade oppstår, da hele konstruksjonen ofte må rehabiliteres.

Ved bruk inntil rehabilitering: Sørg for god ventilasjon og unngå unødig vannsprut på utsatte områder.

**Kostnadsestimat: 200 000 - 500 000**

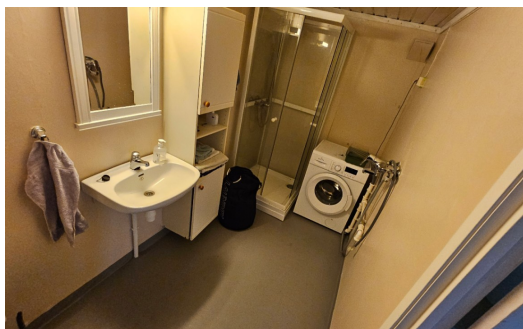
## HYBEL B > BAD

Hulltaking er foretatt uten å påvise unormale forhold. Hulltaking er foretatt i gang. Fuktkvotemåling (vekt%) i konstruksjonen ble målt til 0-6.
