Tilstandsrapport

Enebolig

Heliveien 114, 1820 SPYDEBERG

Befaringsdato: 27.08.2024

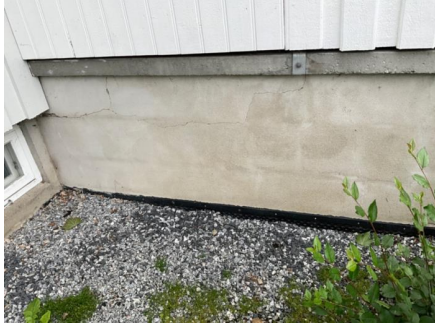
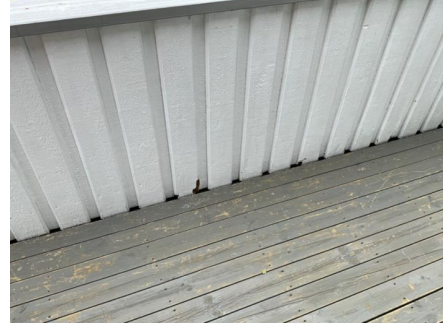
Vurdering av avvik:

- Det er påvist fukt/råteskader i konstruksjonen.
- Rekkverket er for lavt i forhold til dagens krav til rekkverkshøyder.
- Konstruksjonene har skjevheter.

- Påvist råteskader i rekkverket på terrassen samt sprekker i vegger (Leca).

- Det er ikke krav om utbedring av rekkverkshøyde opp til dagens forskriftskrav.
- Råteskadet trekledning må skiftes ut.

Kostnadsestimat: 10 000 - 50 000

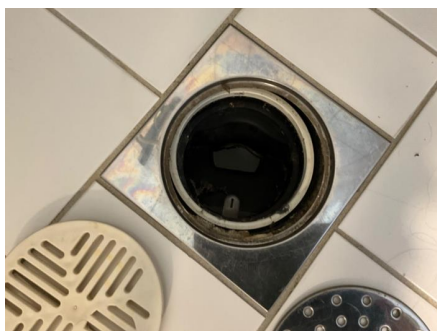
1. ETASJE > BAD

Tilliggende konstruksjoner våtrom

Hulltaking er foretatt, uten å påvise unormale forhold. Hulltaking er foretatt i soverom. Fuktkvotemåling (vekt%) i konstruksjonen ble målt til 0.

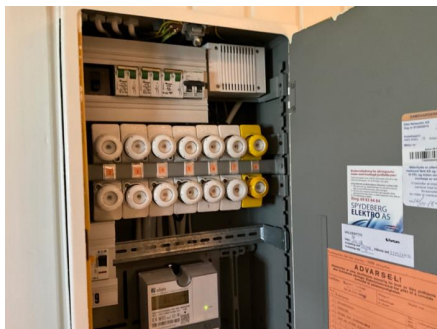
10. Foreta en helhetsvurdering av det elektriske anlegget, dets alder, allmenne tilstand og fare for liv og helse. Bør det elektriske anlegget ha en utvidet el-kontroll?

Ja - Foreligger ikke dokumentasjon på arbeider utført på det elektriske anlegget, takstmannen anbefaler derfor at det utføres en utvidet el-kontroll på det elektriske anlegget.

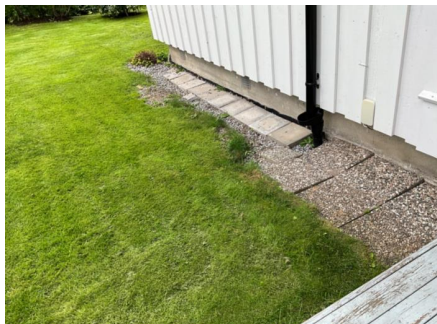
⚠ TG 2 Utvendige vann- og avløpsledninger

Utvendige avløpsrør er av ukjent type og er fra 1971. Det er offentlig avløp via private stikkledninger. Utvendige vannledninger er av jernrør og er fra 1971. Det er offentlig vannforsyning via private stikkledninger.

Vurdering av avvik:

- Det er ikke behov for utbedringstiltak siden anlegget fungerer i dag, men ut ifra alder kan skader plutselig oppstå på eldre anlegg.
