# Tilstandsrapport

Leilighet

Stangeløkkveien 14 , 1778 HALDEN

Befaringsdato: 27.02.2026

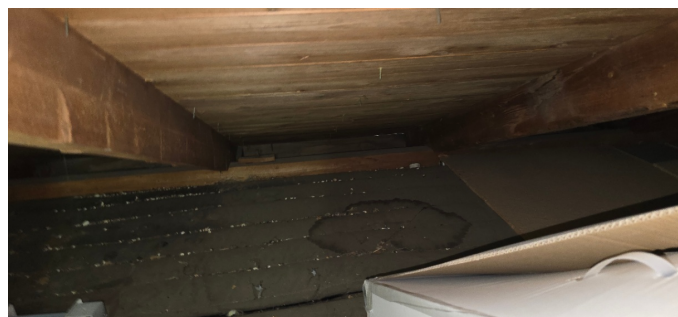
Det er synlige fukt merker på gulv og undertak i kottet.

noe begrenset lufting i kryp kott.

Kryp kott , fukt merker på gulv , begrenset lufting

Det anbefales å forbedre ventileringen i takkonstruksjonen og foreta lokal utbedring der det er registrert fuktmerker. Videre bør det vurderes tiltak for å sikre tilstrekkelig isolasjon og lufting i skråtaket for å redusere risikoen for kondens og sikre en mer stabil fukt- og temperaturløst i konstruksjonen.

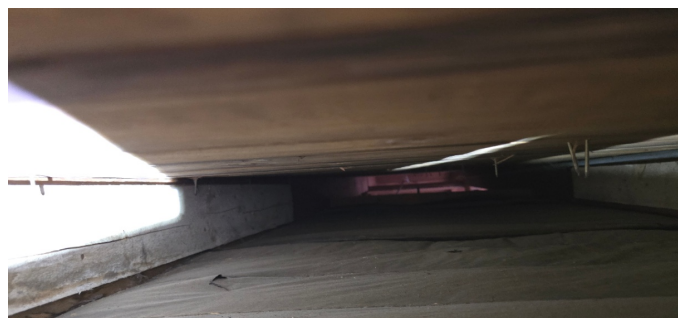
Ingen isolering synlig i skråtak over leiligheten.

Ingen synlig isolering i skråtak

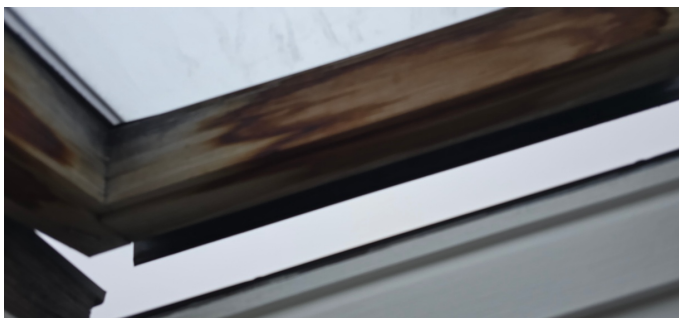
ned kant terrasse dør

Det er sprekker i nedkant på terrassedøren. Beslaget mellom gulv og dør er noe løst (luft under og mangler understøttelse).

Dørene bør justeres for å sikre normal bruk, og beslaget under terrassedøren bør festes og gulvet under forsterkes. Lokal utbedring må påregnes, men forholdene vurderes ikke å ha vesentlig betydning for dagens bruk dersom tiltak gjennomføres.

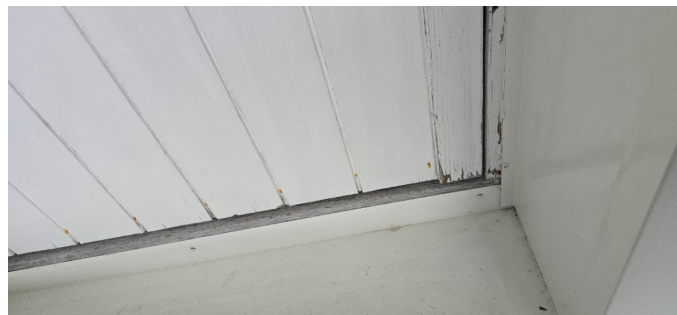
Beslag på gulv mellom terrasse og dør

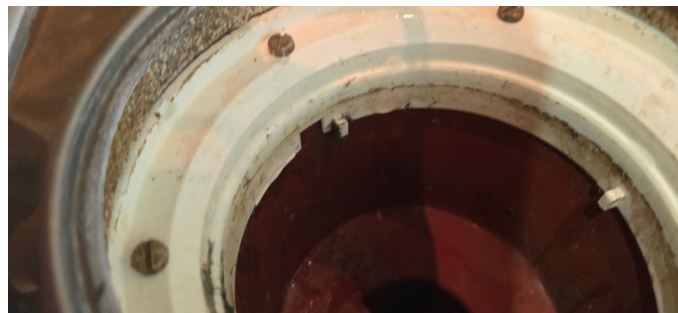
Det er plastsluk og ukjent tettesjikt/membran.  
Det er ingen synlig mansjett eller membran i sluk eller ved terskel.

- Membran kan ikke konstateres (ikke synlig og det foreligger heller ikke dokumentasjon).
- Mer enn halvparten av forventet brukstid er passert på membranløsningen.

Det anbefales å innhente dokumentasjon dersom dette finnes, og å gjennomføre nærmere undersøkelser for å avklare oppbygning og tilstand. Inntil dette er avklart, bør tilstanden overvåkes jevnlig. For å oppnå tilstandsgrad 0 eller 1 må tettesjiktet skiftes ut, men tidspunktet for når dette blir nødvendig er vanskelig å fastslå uten ytterligere undersøkelser.

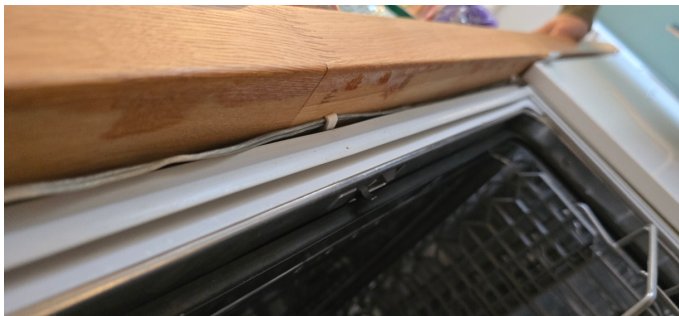
Det er noen mindre sprekker og merker i benkeplaten. Benkeplaten er ikke fuktsikret ved undersiden oppvaskmaskinen.

underside benkeplate oppvaskmaskin

Det bør monteres fuktsikring under benkeplaten ved oppvaskmaskinen, slik at det ikke blir fuktskader.

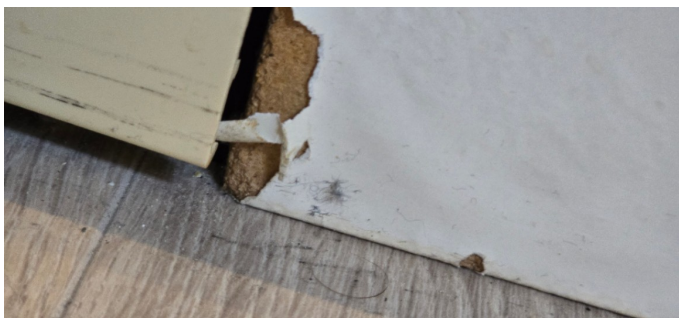
Svelling sokkel
