# Tilstandsrapport

Tomannsbolig

Marklundveien 32 , 1389 HEGGEDAL

Befaringsdato: 16.02.2026

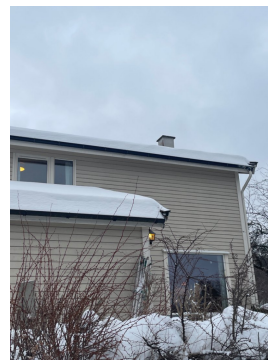
Taktekkingen er av pappshingel. Siden taket (takkonstruksjon, taktekkning og skorstein) kun er observert fra bakkenivå, er vurderingen begrenset av dette. Det er ikke sikkerhetsmessig forsvarlig å bevege seg ut på taket eller observere fra stige. Selv om det ikke er avdekket skader under befaringen, betyr ikke dette at det ikke foreligger skader som en besiktigelse på taket kan avdekke. Vær oppmerksom på denne risikoen. En undersøkelse av taket kan utføres av en fagperson under tilstrekkelige sikkerhetsforhold og når snøen er forsvunnet. Asfaltakpapp og shingel har en forventet levetid på 25 år.

Det bør gjennomføres en grundigere inspeksjon av taktekkningen når snøen er borte og det er trygge forhold for adkomst, for å avdekke eventuelle skader som ikke var synlige ved befaring fra bakkenivå.

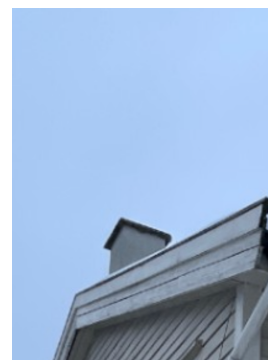
Renner og nedløp er utført i plastbelagt stål.

Manglende stige-trinn kan medføre økt risiko ved adkomst til taket for vedlikehold og feiing, og det kan være et avvik fra gjeldende sikkerhetskrav.

Det bør også vurderes å montere snøfangere ved oppgradering av taktekkningen, for å redusere risiko for snø- og isras som kan utgjøre fare for personer og eiendom.

Det bør vurderes heldekkende pipebeslag for å unngå unødige fuktopptak i pipestokken ved langvarige eller store nedbørsmengder.

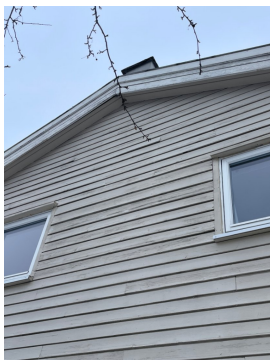
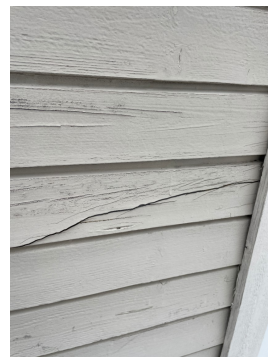
- Det er ingen eller liten lufting i nedre kant av kledning mot grunnmur.
- Det er avvik:

Det er observert værsplitasje, svertesopp og stedvise råteskader på kledningen. Det er behov for utskiftning og vedlikehold av de berørte områdene.

Kledningen er helt i grenseland til TG 3, da det er flere kledningsbord som bør skiftes, spesielt på gavlvegg mot sør/vest.

Det bør gjennomføres utskiftning og vedlikehold av kledningen der det er observert værsplitasje, svertesopp og råteskader, for å hindre videre forringelse av fasaden og redusere risikoen for fuktskader i veggkonstruksjonen.

Manglende eller utilstrekkelig lufting i nedre kant av kledningen bør utbedres for å sikre tilstrekkelig uttørking og forebygge fremtidige råteskader.

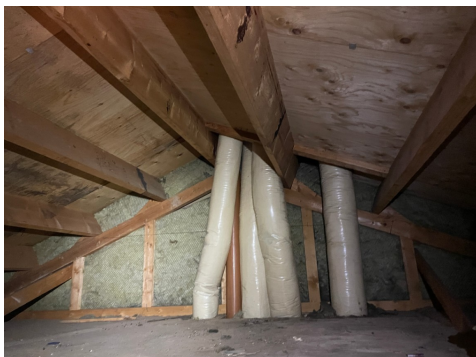
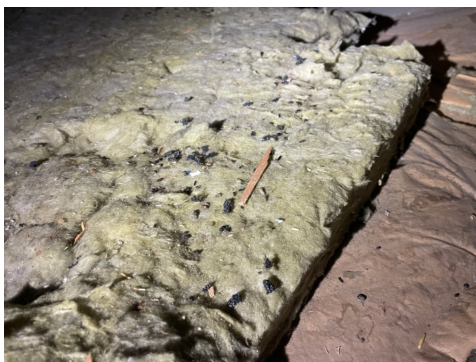
Ventilasjonsrør og soilrør mangler isolering, tetting og dampsperre. Dette medfører redusert lufttetthet og økt risiko for fuktskader i takkonstruksjonen.

Tegn til mus

Det bør etableres tilfredsstillende tetting og dampsperre rundt ventilasjonsrør og soilrør for å hindre at fuktig inneluft trenger ut i takkonstruksjonen, noe som kan føre til kondens- og fuktskader.

Tiltak mot mus bør iverksettes for å redusere risikoen for skader på isolasjon og konstruksjon, samt for å ivareta et sunt innemiljø.

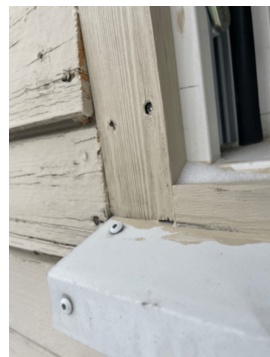
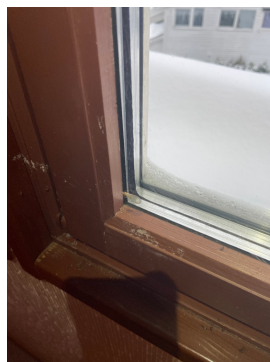
- Det er påvist avvik rundt innsettsingsdetaljer.

Det bør utføres utbedring av innsettsingsdetaljer og beslag for å sikre fagmessig utførelse og forhindre fuktinntrengning eller varmetap.

Eldre vinduer med slitasje bør vurderes for vedlikehold eller utskifting for å opprettholde god isolasjonsevne og redusere risiko for energitap og ytterligere forringelse.

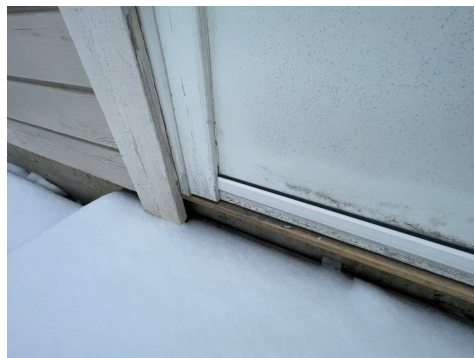
Nedkant terrassedør.

Det bør utbedres svellinger og avflassing på terrassedøren, samt vurderes overflatebehandling for å hindre ytterligere fuktskader og forlenge dørens levetid.

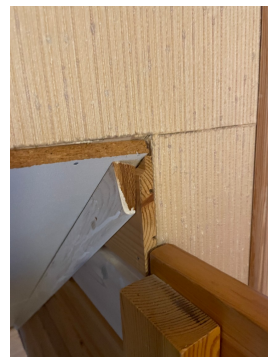
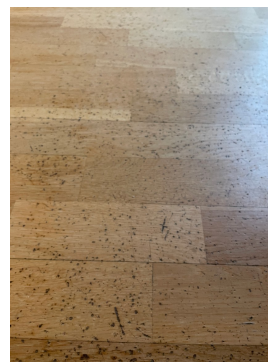
Slitt parkett utover normal slitasjegrad

Overflatene bør oppgraderes eller utbedres for å sikre tilfredsstillende funksjon og estetikk.

Ufullstendige avslutninger mellom gulv og terskler bør utbedres for å unngå økt slitasje, fuktskader og redusert levetid på overflatene.

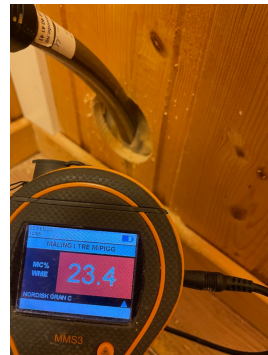
Det er registrert dampspærre i den utlektede vegg. Dette kan medføre økt risiko for at fukt blir stående mellom mur og tettesjikt uten mulighet for utlufting, noe som igjen øker faren for fukt- og råteskader. En dampspærre skal hindre fuktighet fra inneluften i å trenge inn i konstruksjonen, men feil plassering eller utførelse kan føre til at fukt blir inntengt og ikke får tørket ut.

Det er synlig saltutslag i betongveggen i uinnredet bod, noe som indikerer fuktvandring gjennom konstruksjonen.

Det er målt forhøyet fuktnivå i den utlektede vegg mot terreng, noe som øker risikoen for skader som råte og muggsopp.

Fukt i utlektet vegg

Det anbefales å fjerne eller endre dampspærre for å sikre tilstrekkelig utlufting og redusere risiko for inntengt fukt, som kan føre til råte- og muggsoppskader.

Videre bør det iverksettes tiltak for å utbedre drenering/fuksikring og vurdere ytterligere undersøkelser av fuktforholdene, for å hindre videre fuktvandring og skadeutvikling i konstruksjonen.

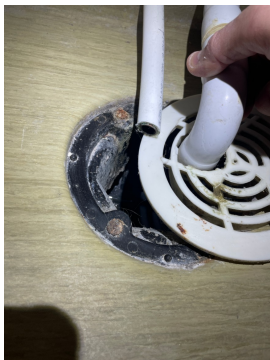
Gulvet har synlig alder og slitasje, noe som medfører økt risiko for skader og redusert funksjon over tid.

Det anbefales å vurdere utskifting eller oppgradering av gulvbelegget for å redusere risikoen for skader og sikre tilfredsstillende funksjon over tid. Konsekvensen av å ikke utbedre kan være økt fare for fuktskader og redusert levetid på gulvkonstruksjonen.

Membran og sluk bør vurderes skiftet for å redusere risikoen for lekkasjer og fuktskader på tilstøtende konstruksjoner, da gjenværende brukstid er begrenset.

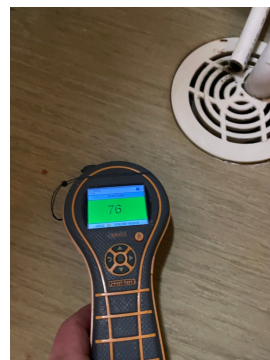
Måling gulv

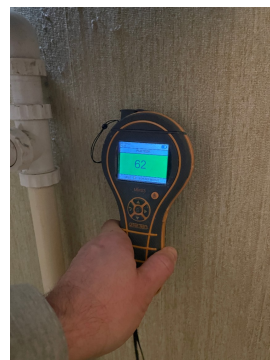
Fuktmåling vegg

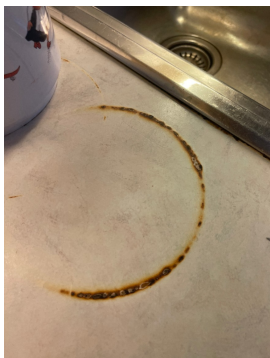
Det er skade i benkeplaten.

Det bør utbedres skade i benkeplaten for å hindre videre forringelse og redusere risiko for fuktinntrengning, som kan føre til oppsvelling og skade på underliggende konstruksjoner.

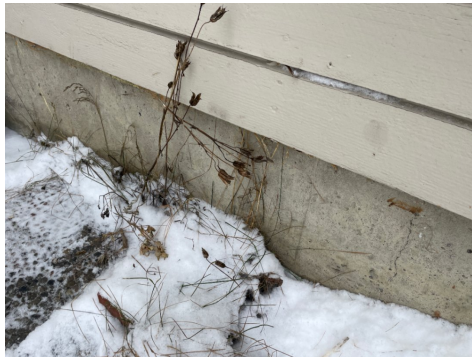
- Det mangler, eller på grunn av alder er det sannsynlig at det mangler, utvendig fuktsikring av grunnmuren ved kjeller/underetasje.
- Mer enn halvparten av forventet levetid på drenering er overskredet.

Det bør gjennomføres ytterligere undersøkelser av dreneringen og fuktsikringen for å avdekke eventuell svikt eller behov for utbedring.

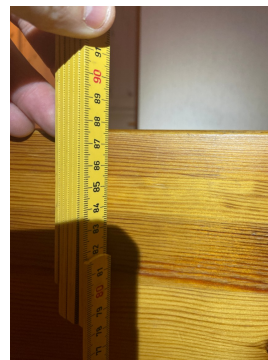
- Åpninger i rekkverk er større enn dagens forskriftskrav til rekkverk i innvendige trapper.
- Åpninger mellom trinn i innvendig trapp er større enn dagens forskriftskrav.
- Det er ikke foretatt radonmålinger, og bygget er heller ikke utført med radonsperre.
- Det mangler håndløper på vegg i det innvendige trappeløpet.

87,5 cm høyde rekkverk trapp 2.etg

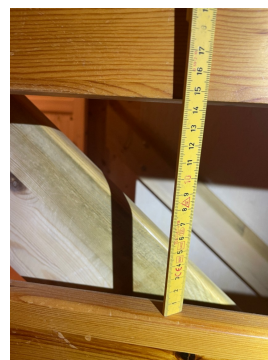
14 cm avstand mellom spiler i rekkverk

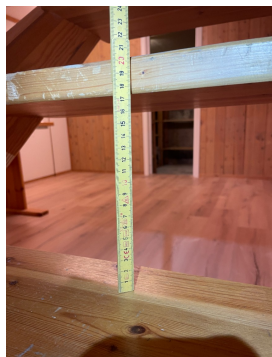
17,5 cm åpning mellom trinn
