# Tilstandsrapport

Fritidsbolig

Veståsvegen 798, 2930 BAGN

Befaringsdato: 29.07.2025

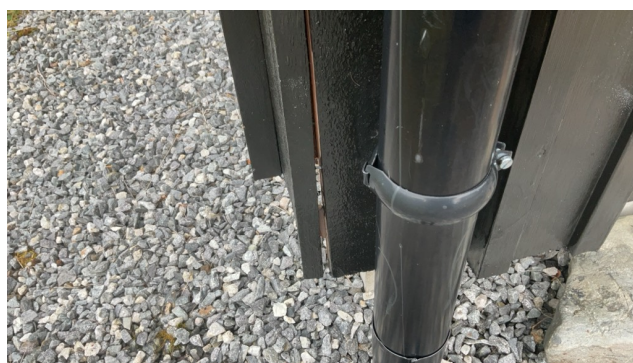
Det foretatt stikkprøver opp under kledning fra underkant kledning og lekter, nærliggende påtenkt luftet kledning med lekter/lusing som musebånd. men registret glipper og åpninger som gjør mulige innganger for mus/skadedyr og anbefales gjennomgang i sin helhet.

Bemerket åpning i hjørnekaske der bedre innfesting anbefales

Luftet kledning var ikke vanlig ved oppføringstidspunktet. Normalt fungerer det med ikke luftet kledning i tørt fjellklima. Skulle ytterveggene kles på nytt vil det være hensiktsmessig å etablere lufting.

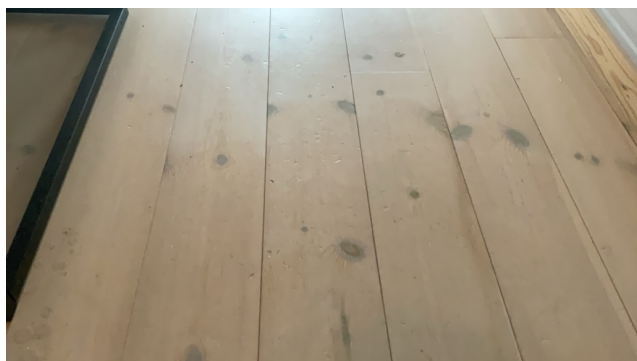
Riper og slitasje på gulvoverflate stedvis

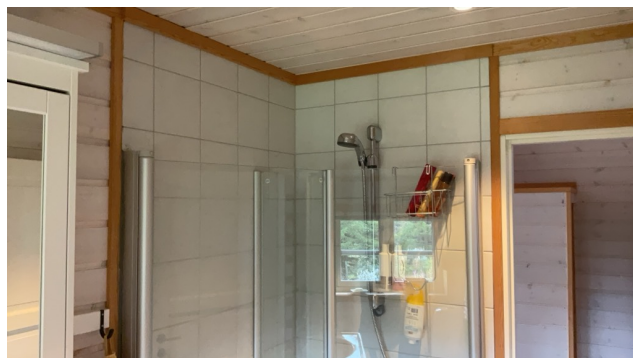
Det er uegnede materialer (trepanel) ved servant og nær dusj som ansees som våtsone. Det er ikke uvanlig på fritidsboliger at det benyttes behandlet trepanel i våtsone bak servant eller inntil dusjvegger. Ved normal bruk vil det ikke oppstå skade og ved dusj ansees fuktbelastningen som lav da det er montert dusjdør av glass.

Trepanel og dør er plassert i det som ansees som våtsone

Til tross for denne løsningen er lite egnet, indikerer fraværet av synlige skader at konstruksjonen foreløpig tåler belastningen. Det anbefales likevel å overvåke nøye og vurdere utbedringer for å forebygge potensielle problemer. Tiltak anses som ikke nødvendig, så lenge det utvises forsiktighet ved bruk. Normalt vil det være mindre fuktpåkjenning på et bad i en fritidsbolig, kontra en enebolig.

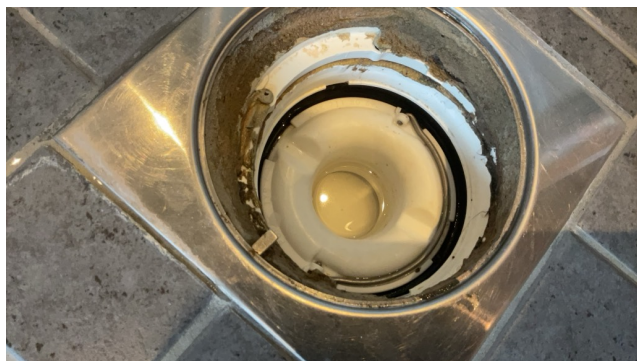
Det er plastsluk og tettesjikt av smøremembran med ukjent/udokumentert utførelse annet enn ferdigattest.

Fra sluk var tettesjikt/slukmansjett korrekt under klemring

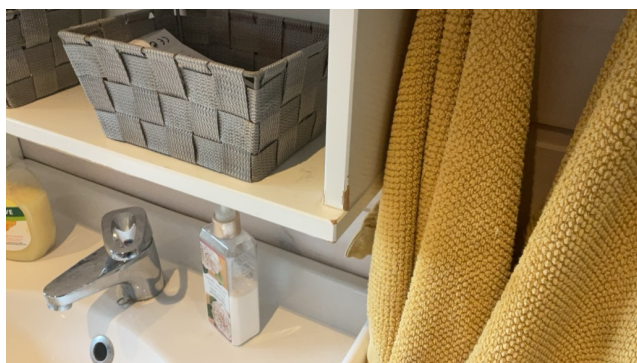
- Det er påvist skader på innredning.

Bemerket swelling/skader på innredning grunnet fuktig miljø og der materiale ikke tåler fuktbelastning

- Lokal utbedring må utføres.

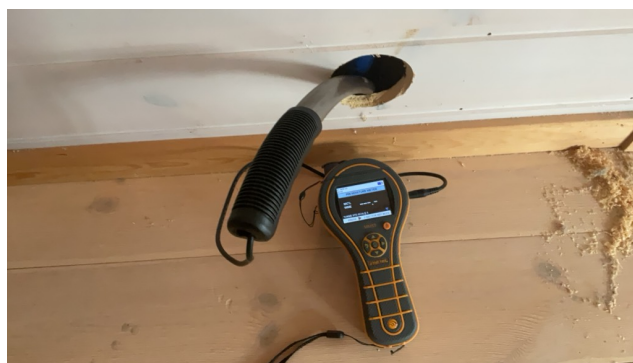
Hulltaking er foretatt uten å påvise unormale forhold. Hulltaking er foretatt ved/i gang.

Hulltaking er foretatt fra gang, ved fuktmåletaking var det ikke fuktutslag

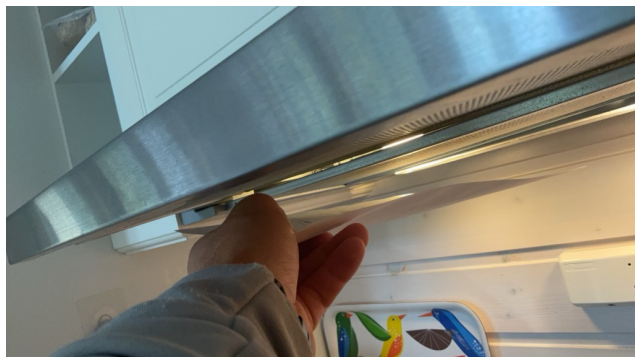
- Det er kun kullfilterventilator på kjøkkenet og heller ikke andre forserte/mekaniske avtrekksløsninger fra kokesonen.
- Det er påvist andre avvik:

Begrenset effekt av ventilator funksjonstestet ved bruk av papirark

- Det må foretas tiltak for å lukke avviket.

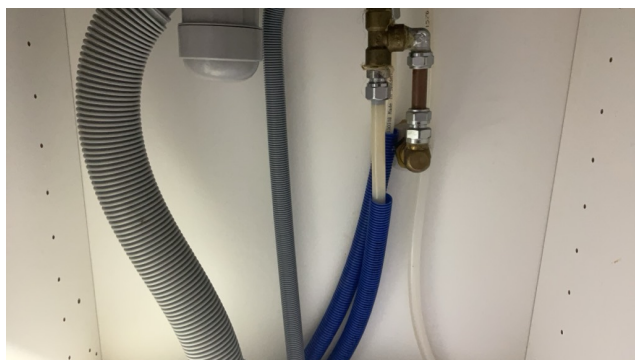
Manglende tettemuffe overgang vannrør og varerør

- Det må monteres tettemuffer i enden av varerørene.
