# Tilstandsrapport

Andelsleilighet

Åsengata 29, 0480 OSLO

Befaringsdato: 06.06.2025

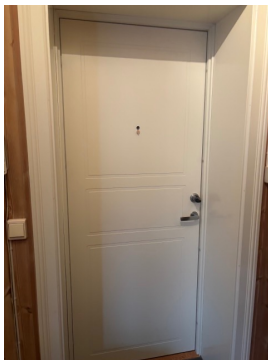
### ! TG 1 Dører

Malt profilert ytterdør.

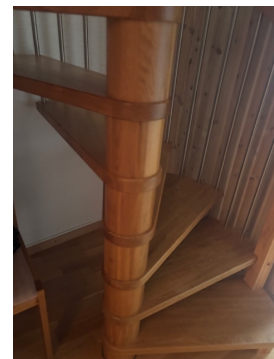
### ! TG 2 Innvendige trapper

Innvendig vindeltrapp mellom etasjene.

- Trappen er nokså bratt og lite egnet for trapp mellom boligrom.

Vanskelig å etablere andre løsninger.

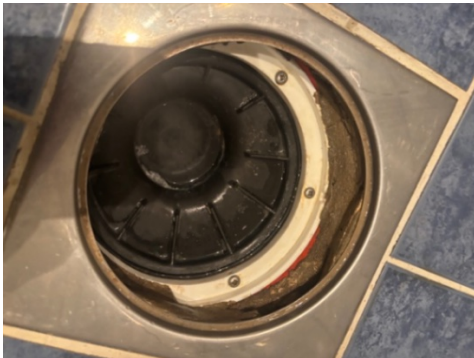
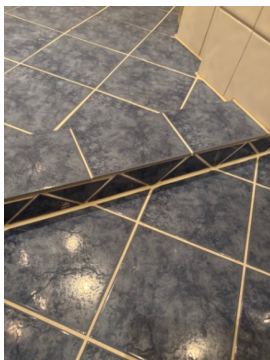
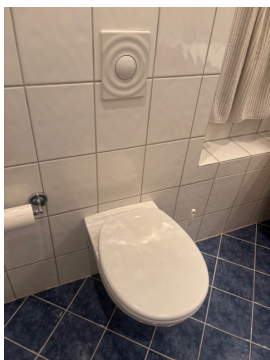
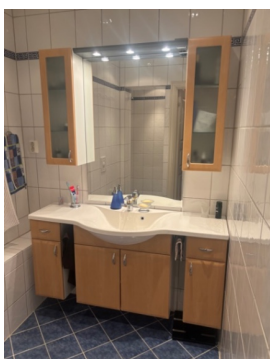
### ! TG 3 Generell

- Våtrommet må oppgraderes for å tåle normal bruk etter dagens krav.

Det er kun sluk i dusjrom, som har forhøyet gulv. Dvs at resterende baderom ikke har gulvsluk.

- Manglende oppgradering av våtrommet medfører høy risiko for at konstruksjonene ikke vil tåle vanlig bruk av vann eller lekkasjer. Dette kan føre til fuktskader på tilstøtende konstruksjoner.

Våtrommet er fungerende pr d.d., men er ikke oppbygd som egnet eller godkjent våtrom ift. dagens krav.

**Kostnadsestimat: 100 000 - 300 000**

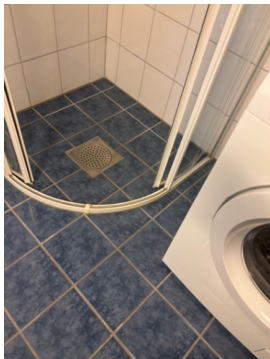
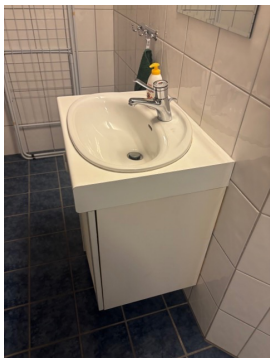
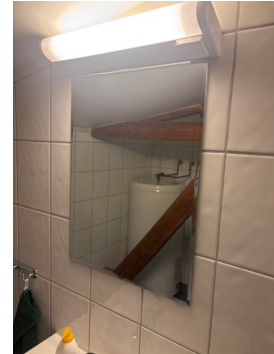
- Det mangler lekkasjesikring fra innebygget sistene.

- Det må foretaes lokal utbedring

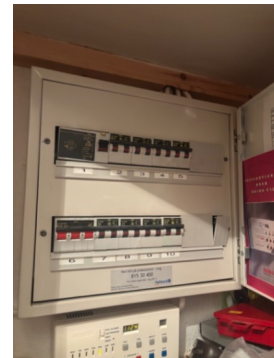
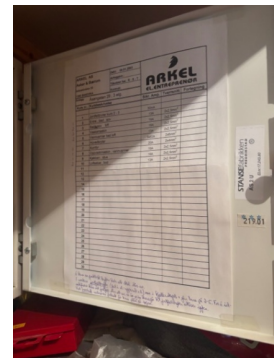
### ! TG 2 Elektrisk anlegg

1. Foreligger det eltilsynsrapport de siste 5 år, og det er ikke foretatt arbeid på anlegget etter denne, utenom retting av eventuelle avvik i eltilsynsrapport (dvs en el-tilsynsrapport uten avvik)?  
**Nei**
