# Holsetgata 14 2317 HAMAR

## Tilstandsrapport Eierskifte

Boligtype: Tomannsbolig (hel)

Byggeår: 1923

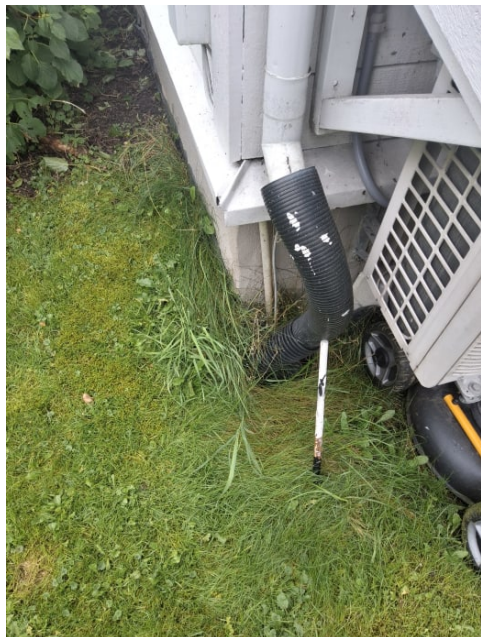
Taknedløp er ledet til drenerør.

Kjeller bør holdes under observasjon. Lagring av varer bør unngås og god utlufting ivaretas.

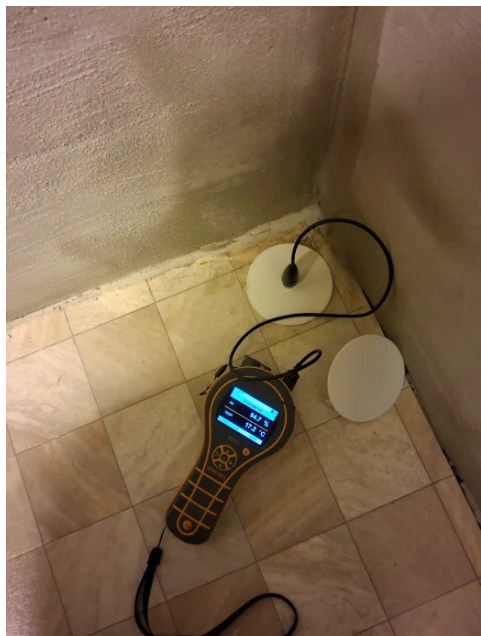
Det er foretatt fuktmåling i opplettet gulvkonstruksjon.

Overflater er nypusset, selger opplyser at det har vært mineralutslag (salt/kalkutsalg) i overflater som er et symptom på fuktvandring gjennom grunnmur. Fuktmåling i trevirke i delevegger viser et fukttinnhold opp i mot faren for en skadeutvikling i form av sopp-/råteskader, (piggmåling 19,0 vektprosent). Det ble foretatt hulltaking i oppforet gulv i kjellerom. Ved måling av relativ fuktighet i gulvkonstruksjon, måles et fukttinnhold som er over faregrensen for utvikling av skader, (relativ fuktighet ble målt til 94,7 prosent, ved 17,2 celsius).

Det påviste fuktnivå gir grunn til å overvåke konstruksjonen for å se utvikling over tid, og eventuelt foreta tiltak for å unngå fuktskader.

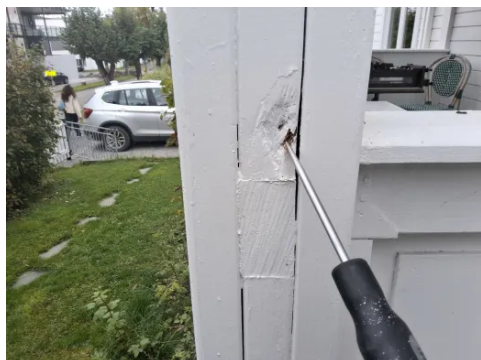
Det registreres stedvise råteskader.

| Konstruksjonen har stedvise tegn til påbegynnende råteskader som tilsier behov for tiltak. Balkonger og terrasser som ligger mer enn 50 cm over terreng skal sikres med rekkverk. Rekkverkshøyden er målt til 97 cm. Dette er lavere enn dagens forskriftskrav på 100 cm, men tilfredsstillende krav på oppføringstidspunktet. | |

| Råteskadet trevirke må skiftes. For å lukke avviket vedrørende rekkverksøyde må høyden på rekkverket heves til dagens krav på 100 cm. | |

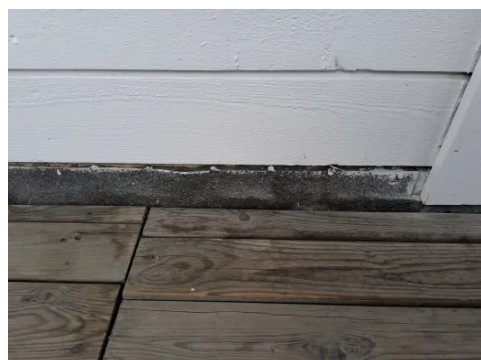
Oppbrett er avsluttet utenpå panel.

| Balkonger og terrasser som ligger mer enn 50 cm over terreng skal sikres med rekkverk. Rekkverkshøyden er målt til 97 cm. Dette er lavere enn dagens forskriftskrav på 100 cm, men tilfredsstillende krav på oppføringstidspunktet. Balkongen er teknet med papp, oppbrett på papp er avsluttet utenpå panelt uten bruk av beslag, forholdet bærer ikke preg av fagmessig god utførelse med den risiko dette medfører. Det vurderes at anbefalt brukstid på tettesjiktet er overskredet. Flate tak med tettesjikt av høy alder har fuktrisiko selv om synlige skader ikke er observert. | |

Utskifting av tettesjikt, og etablering av forskriftsmessig beslagsløsning mot vegg anbefales. For å lukke avviket vedrørende rekkverksøyde må høyden på rekkverket heves til dagens krav på 100 cm.

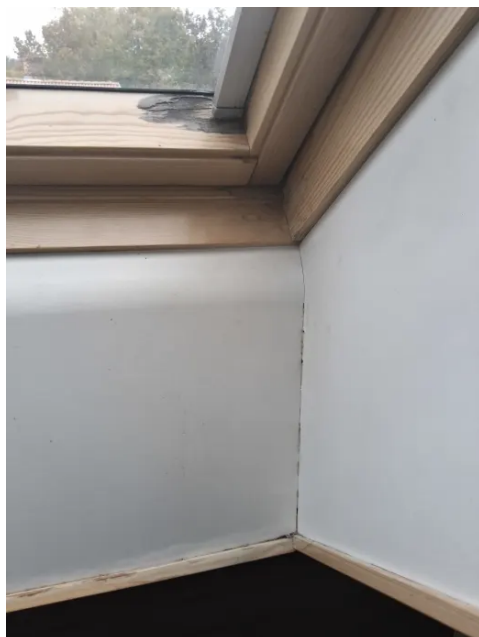
Fuktmerker i karm og foring til takvindu.

Karmen er værslitte. Kittfalsen (utvendig tetting mellom vindusramme og glass) på varevinduer er uttørket og stedvis løsnet. Med tanke på oppnådd alder på hovedparten av boligens vinduer er punktering av glass i tiden som kommer påregnelig. Det registeres fuktskader i karmen og foringer til takvinduer, det ble ikke registrert forhøyet utslag ved fuktsøk i området og med bakgrunn i dette så vurderes det at forholdet er gammelt. Med tanke på oppnådd alder er punktering av glass i tiden som kommer påregnelig, og det bør påregnes utskifting av glass/vinduer.

Overflatebehandlinger må påregnes.

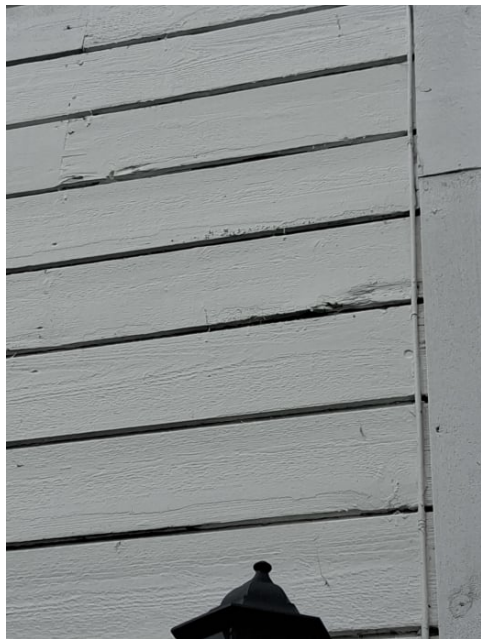
Det registreres tegn til påbegynnende råteskader på deler av kledningen.

| Bygningens ytterkledning/fasade har stedvis slitt overflatebehandling og stedvise malingsbobler. Forholdet kan tyde på oppfukting av treverket og det registreres stedvise tegn til påbegynnende råteskader. Ingen lufte og dreneringsspalte bak trekledning, forholdet kan redusere levetiden til kledningen og påvirke veggkonstruksjonen negativt. Tilstanden inne i konstruksjonen er ikke kjent. Det er ikke manglende musetetting som følge av at kledningen ikke er luftet. Det gjøres oppmerksom på at en komplett undersøkelse av fasadene krever stillas og/eller andre sikkerhetsmessige forutsetninger som ikke lå til grunn. | |

| Utbedring av ovennevnte forhold må påregnes. | |

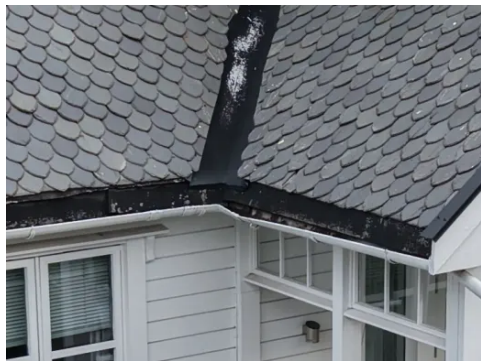
Det registreres skjevheter i takrenne.

| Utbedring av skader anbefales. | |

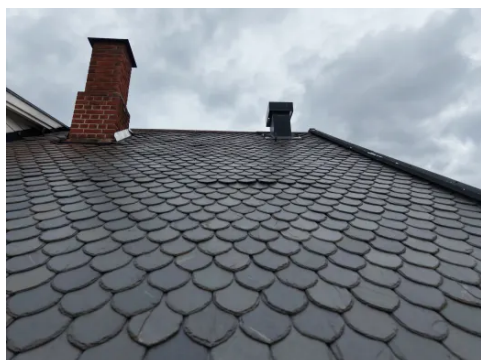
Enkelte skiferstein vipper opp.

Det er registrert enkelte skiferheller på tak som vipper opp, noe som kan skyldes rustne eller løse fester, bevegelser i undertaket eller aldersrelaterte materialendringer. Forholdet kan føre til at vann og snø blåser inn under tekkingen, med risiko for fuktskader og løs skifer. Deler av taktekingen har nådd en alder som gjør tettheten usikker i tiden som kommer.

Basert på ovennevnte forhold bør det gjennomføres ytterligere undersøkelser for å kartlegge eksakt tilstand og hvilke tiltak som eventuelt skulle være nødvendig.

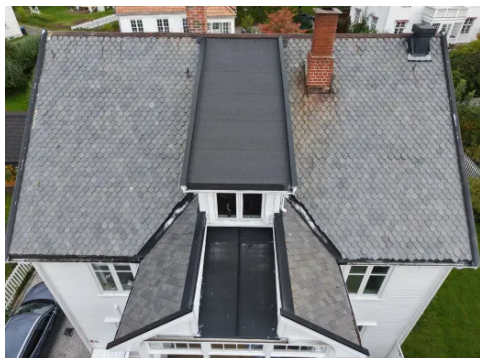
Det er ikke etablert snøfanger på taket.

Snøfanger anbefales etablert for god personsikkerhet. Til informasjon så opplyser selger om at de har vært i dialog med entreprenør vedrørende montering av snøfangere, og at dette ikke har blitt montert som følge av at det er vanskeligheter med å få plassert snøfangere.

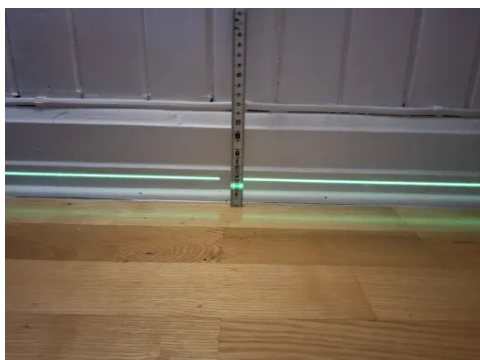
Etasjeskiller ble kontrollert med laser.

Kontroll av etasjeskille utføres med nivelleringslaser. Det tas stikkprøver i to retninger i minst to rom per etasje der det lar seg gjøre. Det ble stedvis registrert knirk og retningsavvik. Dette er ikke uvanlig for boliger av sådan alder, og skyldes normalt noe underdimensjonering/ ujevn dimensjonering av materialer.

Det vurderes at det ikke er behov for umiddelbare tiltak, men ved eventuell legging av nytt gulv som stiller krav til planhet av underlaget, bør avretting påregnes.

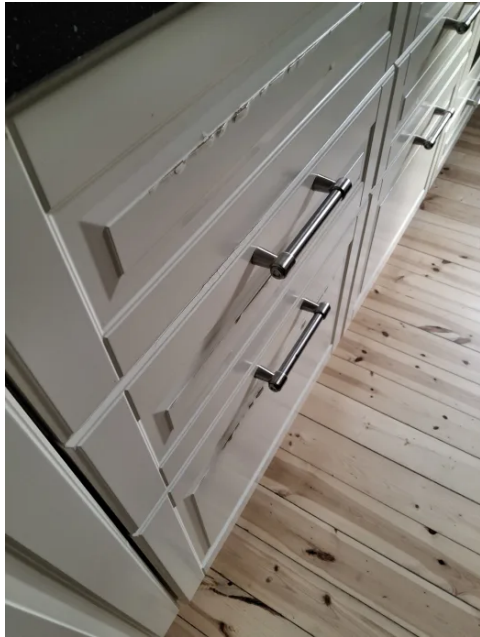
Det registreres folieslipp på enkelte fronter.

Kjøkkeninnredningen bærer preg av enkelte skader i form av folieslipp på enkelte fronter. Det er ikke behov for tiltak da forholdet vurderes å kun være av estetisk karakter.

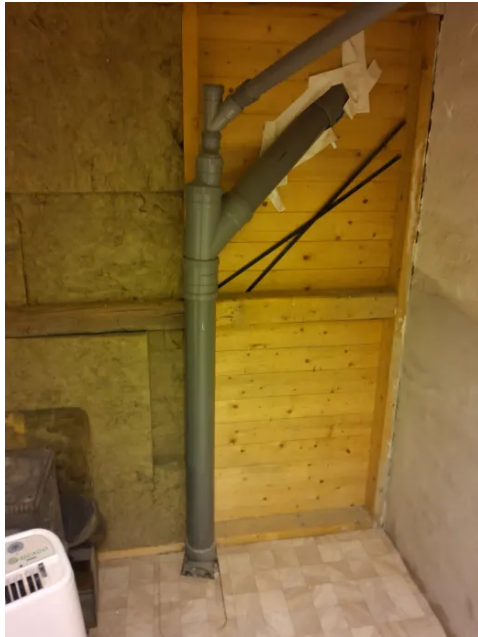
Avløpsrør av plast i kjeller.

Deler av avløpsanlegget har nådd en alder som tilsier at skader / lekkasjer kan oppstå. Det ble ikke registrert behov for tiltak, men med tanke på alder kan skader plutselig oppstå på avløpsrør av eldre årgang. Ved eventuelle oppgraderinger av våtrom/kjøkken vil det være hensiktsmessig å skifte avløpsrør.

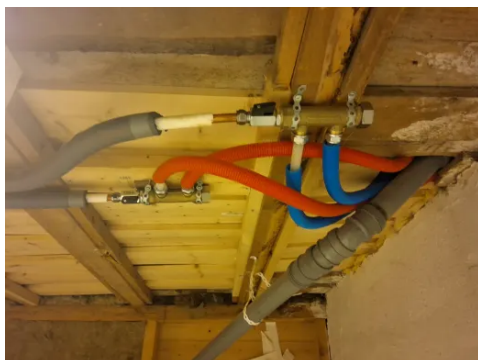
Koblinger for rør-i-rør er plassert i rom uten sluk.

Koblinger for rør-i-rør system er plassert i rom uten sluk eller annen sikring mot fuktskader (f.eks automatisk vannstopper). Konsekvens kan være at det kan oppstå fuktskader hvis lekkasje fra rør-i-rør systemet skulle oppstå. Deler av vannrørene har nådd en alder som tilsier at skader / lekkasjer kan oppstå. Deler av vannrør er mangelfullt klamret, fare for rørsag.

Etablering av automatisk lekkasjestopper for å begrense eventuelle lekkasjer fra vanninstallasjoner anbefales. Det ble ikke registrert behov for øvrige tiltak, men med tanke på alder kan skader plutselig oppstå på vannrør av eldre årgang. Ved eventuelle oppgraderinger av våtrom/kjøkken vil det være hensiktsmessig å skifte vannrør.

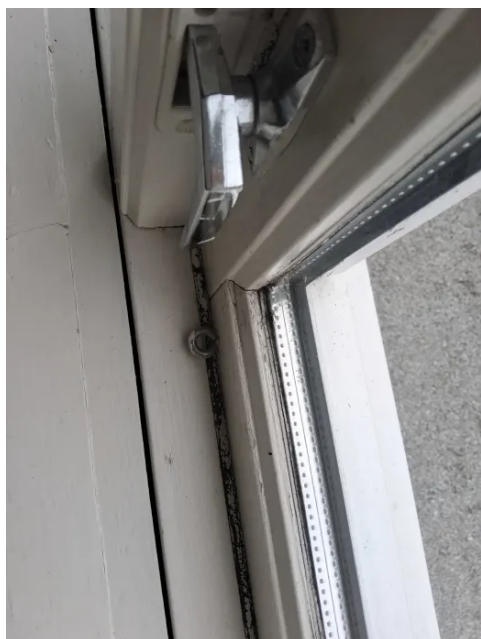
Tegn etter kondens er registrert på enkelte vinduer.

Symptomer etter kondens er registrert på enkelte vinduer, noe som tyder på at ventilasjonen ikke er tilstrekkelig. Utilstrekkelig ventilasjon kan medføre økt fuktbelastning og redusert luftkvalitet.

Ventilering ved åpning av vinduer bør påregnes og videre tiltak bør iverksettes ved behov.

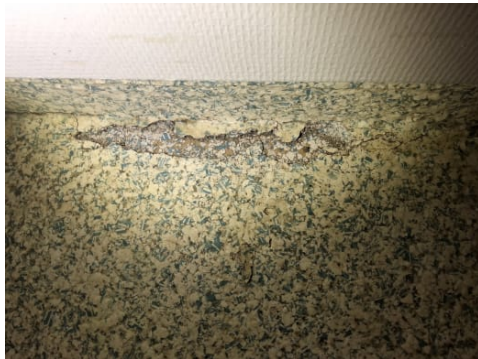
Det er skader i gulvoverflate.

Det er behov for totalrenovering av våtrommet!

Det ble registrert slitasje, elde og lignende avvik på synlige overflater. Gulvbelegget har sprekker og utettheter. Sluk under dusjkabinett er ikke tilgjengelig for undersøkelser, med den risiko dette innebærer.

Ventilasjonen vurderes ikke til å være tilstrekkelig. Med bakgrunn i at våtrommets vegger er av mur/betong er det ikke praktisk mulig å gjennomføre fuktmåling/hulltaking i et område der det erfaringsmessig forekommer skader. Hulltaking og fuktmåling i lukkede konstruksjoner er derfor ikke utført. Tilstanden inne i konstruksjonen er ikke kjent. Det gjøres oppmerksom på at videre bruk av dusjkabinett kan være med på å redusere faren for følgeskader med bakgrunn i ovennevnte forhold. Basert på alle ovennevnte forhold vurderes våtrommet (med tilhørende bygningsdeler) til å være passert sin levetid, og det påvises tegn til funksjonssvikt.
