# Tilstandsrapport

📍 Geitadalsvegen 67, 5593 SKÅNEVIK

# gnr. 130, bnr. 67

Oppdragsnr.: 20763-3103

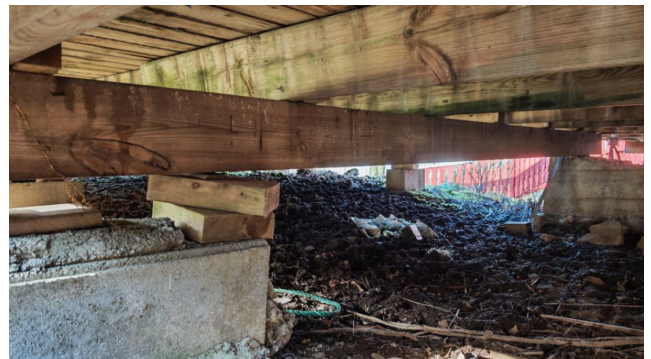
Hvis skjevheten blir verre over tid, kan det til slutt føre til at deler av terrassen kollapser.

- Beslag må skiftes ut/monteres.
- Lokal utbedring må utføres.

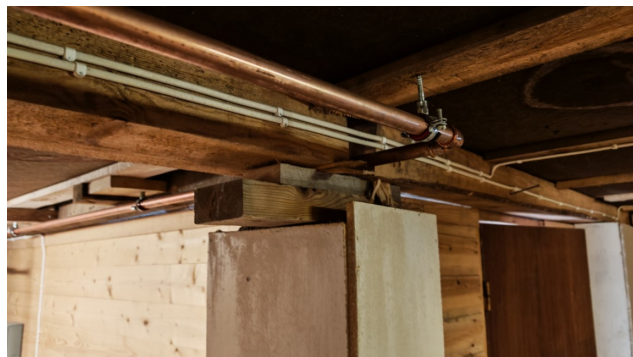
- Det er målt høydeforskjell på mellom 15-30 mm gjennom hele rommet. Tilstandsgrad 2 gis med bakgrunn i standardens krav til godkjente måleavvik.

Det er provisoriske utbedringer av skeivheter. Det er skadedyr / mus i kjeller og etasjeskiller.

Skeivheter i etasjeskiller kan indikere konstruksjonsskader, redusere stabilitet, skape problemer med funksjonalitet (som skjeve dører/vinduer) og påvirke komforten. Det må gjøre nærmere undersøkelser for å avdekke årsaken. Ytterligere skeivheter kan ikke utelukkes.

Provisorisk understøtte av bjelkelag.

Det må gjøres nærmere undersøker rundt omfanget av skadedyr/mus.

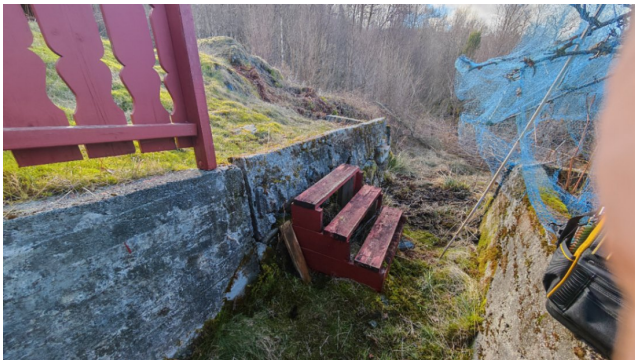
## TG 2 Terrengforhold

Svak eller manglende bortledning av overvann fra bolig kan medføre økt risiko for at overvann gjør skade på byggverk.
