Geitadalsvegen 67, 5593 SKÅNEVIK

**Hytte med fantastisk
utsiktbeliggenhet over
Skånevikfjorden | Bruksrett til
naust | Romslig og idyllisk tomt**

Befaringsdato: 19.03.2025

Tilstandsrapport

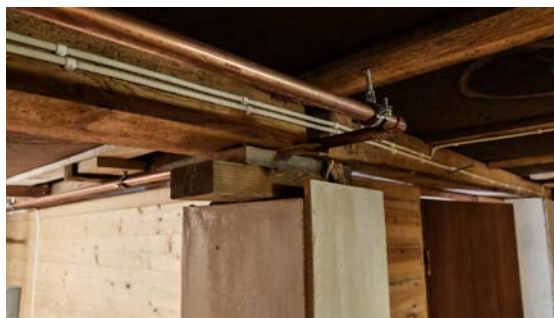
Det er ikke foretatt andre målinger enn nevnt under og ytterligere skeivheter/avvik må påregnes. Omfanget av undersøkelser fraviker krav i NS3600 og må kun brukes veiledende. Det er vesentlig skeivheter i grovkjeller, da betongen kun er lagt rett på terreng/grus.

- Det er målt høydeforskjell på mellom 15-30 mm gjennom hele rommet. Tilstandsgrad 2 gis med bakgrunn i standardens krav til godkjente måleavvik.

Det er provisoriske utbedringer av skeivheter. Det er skadedyr / mus i kjeller og etasjeskiller.

Skeivheter i etasjeskiller kan indikere konstruksjonsskader, redusere stabilitet, skape problemer med funksjonalitet (som skjeve dører/vinduer) og påvirke komforten. Det må gjøre nærmere undersøkelser for å avdekke årsaken. Ytterligere skeivheter kan ikke utelukkes.

Provisorisk understøtte av bjelkelag.

Det må gjøres nærmere undersøker rundt omfanget av skadedyr/mus.

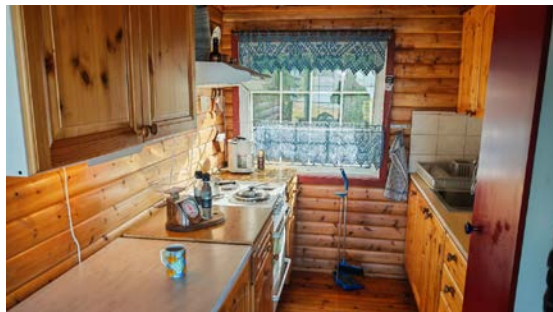
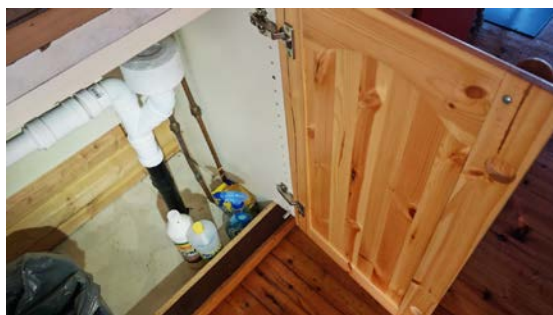
ETASJE 1 > STUE/KJØKKEN

Det er ikke unormalt at det kan skjule seg mindre fukt/bruksmerker på kjøkken som dette.

- Det er påvist skader på overflater/kjøkkeninnredning utover normal slitasjegrad.

Bygningsdelen er av eldre dato, og behovet for vedlikehold eller tiltak kan ikke utelukkes. Det er derfor nødvendig å varsle om risikoen for skader på grunn av alderen.

- Det må påregnes lokal utbedring/utskiftning.

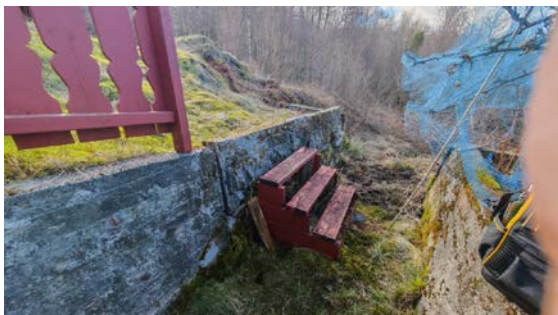
TG 2 Terrenghold

- Grunnmur og fundamenter: Bygningsdelen er gammel og det er grunn til å varsle om fare for skader på grunn av alderen.
 - Terrengforhold: Det bør foretas terrengjusteringer.
