Tilstandsrapport

Enebolig med garasje

Hagajordet 4, 1940 BJØRKELANGEN

Befaringsdato: 22.10.2024

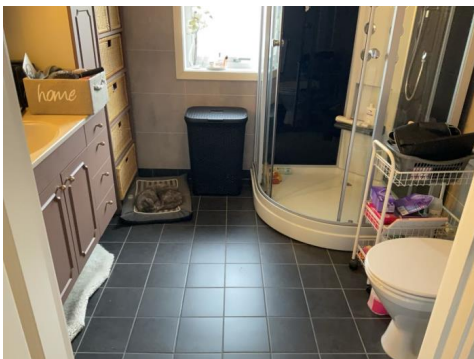
TG 2 Overflater vegger og himling

- Det er vindu/dør med ikke fuktbestandige materialer i våtsonen (ved vask, dusj, badekar, osv.), løsningen eller byggematerialet er uegnet
- Baderommet har god funksjonalitet med dusjkabinett.

- Uegnede materialer må fuktbeskyttes/utskiftes.

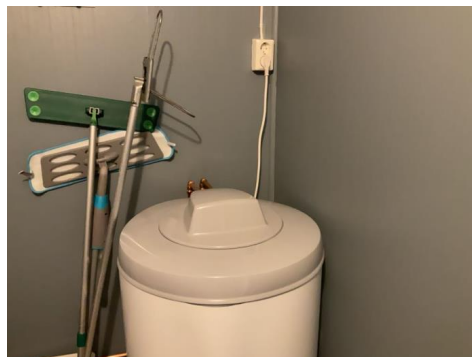
TG 2 Elektrisk anlegg

Det ble foretatt tilsyn på det elektriske anlegget den 27.05.2020 og avvik som da ble avdekket er i senere tid utbedret og tilsynssaken er avsluttet iht. dokument fra Høland og Setskog El-verk datert 29/10.2024.

- Det bør etableres tilfredsstillende el-tilkobling etter gjeldende forskrift.
