# Tilstandsrapport

Boligbygg med flere boenheter

Dampsagveien 9, 2004 LILLESTRØM

Befaringsdato: 18.11.2025

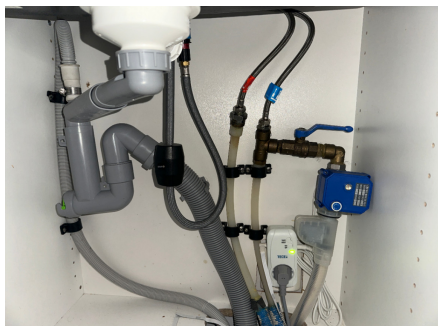
Rørøpplagg i boligen fremstår med:  
vanntilkobling med Pex-rør,  
samleskap med rørkurser og stoppekran er plassert i bod.  
Stoppekraner er testet og fungerer som de skal.  
Det er montert Waterguard i benkeskap på kjøkken.

Rørøpplagg i kjøkkenbenk

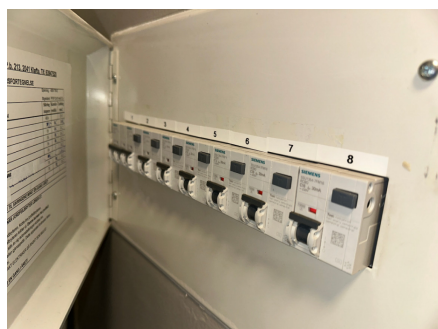
**Ja Det elektriske anlegget er ikke vurdert utover visuell besiktigelse i denne rapporten, da dette krever spesiell kompetanse og autorisasjon. For å utelukke feil på anlegget, anbefales det alltid en gjennomgang av EL-fagmann. Dette gjelder anlegg som er av noe eldre dato, eller uten form for full kontroll.**

**TG2 settes i følge forskrift på anlegg, uten fremlagt samsvarserklæring/ dokumentasjon på hele anlegget.**

Sikringsskap med automatsikringer.

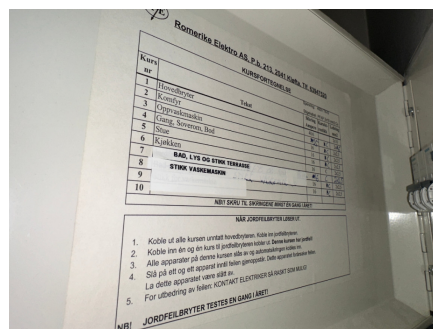
Kursoversikt i sikringsskap
