# Tilstandsrapport

Leilighet

Stølsvegen 92 E, 5262 ARNATVEIT

Rapportdato: 18.10.2024

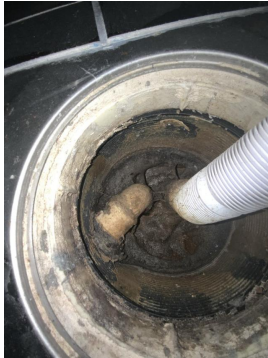
### TG 2 Overflater Gulv

Fliser på gulv.

- Det er påvist at høydeforskjell fra topp slukrist til gulv/synlig topp membran ved dørterskel er mindre enn 25 mm.
- Det er påvist avvik i fallforhold til sluk i forhold til krav i forskrift på byggetidspunktet.

Det er for lite fall til sluk. Gulvet er tilnærmet flatt.

Det er ikke behov for tiltak. Våtrommet fungerer med dette avviket, så lenge det brukes dusjkabinett.

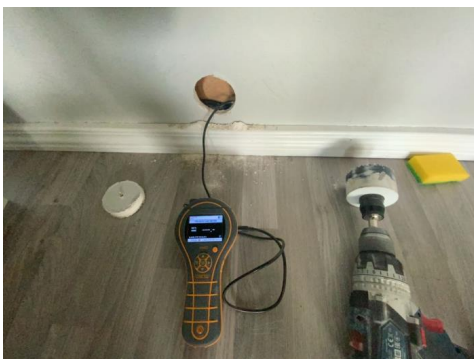
### TG 0 Tilliggende konstruksjoner våtrom

Det er boret hull i stuevegg, bak dusjkrok. Det ble ikke registrert unormale fuktverdier.
