# Tilstandsrapport

📍 Hemnesveien 154, 1970 HEMNES

# gnr. 119, bnr. 15

Rapportdato: 30.01.2024

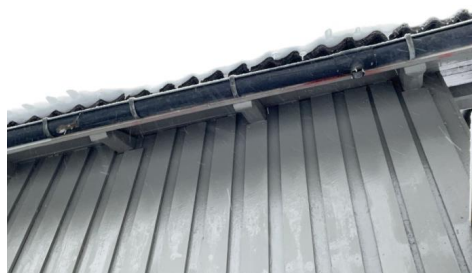
- Takrenner har punktvis lekkasjer.
- Det mangler snøfangere på hele eller deler av taket, men det var ikke krav om dette på byggemeldingstidspunktet.

Det er sprekke i takrenne på nordsiden og det mangler nedløp.

- Lokal utbedring må utføres.
- Det er ikke krav om utbedring opp til dagens krav.

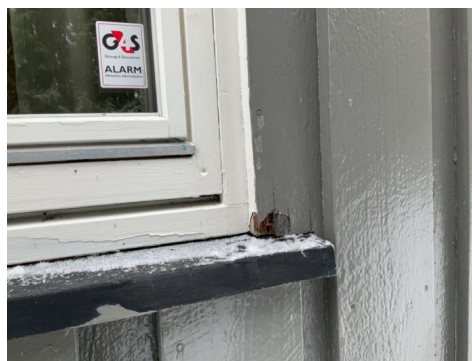
- Det er ingen eller liten lufting i nedre kant av kledning mot grunnmur.
- Det er påvist spredte råteskader i bordkledningen.

Avviket med "ingen eller liten lufting" var normal byggeskikk på byggetidspunktet.

- Råteskadet trekledning må skiftes ut.

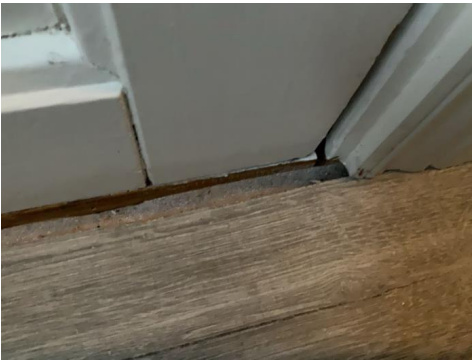
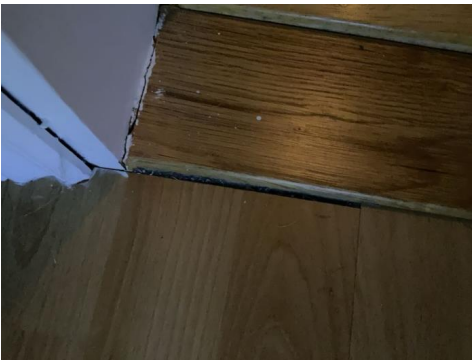
## ! TG 3 Etasjeskille/gulv i 1. og 2. etasje

- Målt høydeforskjell på mellom 10 - 20 mm innenfor en lengde på 2 meter. Tilstandsgrad 2 gis med bakgrunn i standardens krav til godkjente måleavvik.
- Målt høydeforskjell på over 20 mm innenfor en lengde på 2 meter. Tilstandsgrad 3 gis med bakgrunn i standardens krav til godkjente måleavvik.
- Målt høydeforskjell på over 15 mm gjennom hele rommet. Tilstandsgrad 2 gis med bakgrunn i standardens krav til godkjente måleavvik.

Det er merkbare skjevheter/planavvik på gulv i boligen.  
Det er gulvknirk i gang (mellom opprinnelig og tilbygd del).

- For å få tilstandsgrad 0 eller 1 må høydeforskjeller rettes opp. Ytterligere undersøkelser må foretas for å få kartlagt omfanget for utbedring.
- For å få tilstandsgrad 0 eller 1 må høydeforskjeller rettes opp. Det vil imidlertid sjelden være økonomisk rasjonelt som et enkeltstående tiltak i en bolig som dette. Dersom boligen en gang skal renoveres, kan man vurdere slike tiltak.

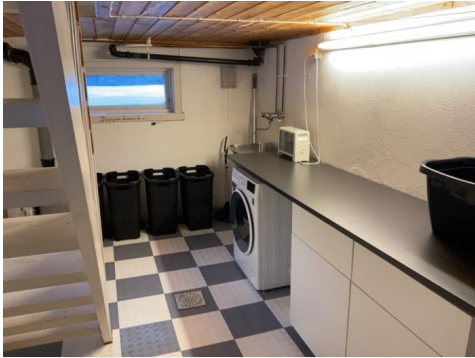
KJELLER > VASKEROM

Med overflatesøk med fuktindikator Protimeter MMS ble det påvist forhøyede fuktverdier nederst på grunnmur og i betonggulv. Grunnmur og betonggulv mot grunn på bygninger fra denne byggetiden er normalt ikke fuksikret og kapilærsug av fukt kan forekomme.
