# Tilstandsrapport

Boligbygg med flere boenheter

Spireaveien 12 C, 0580 OSLO

Befaringsdato: 12.11.2025

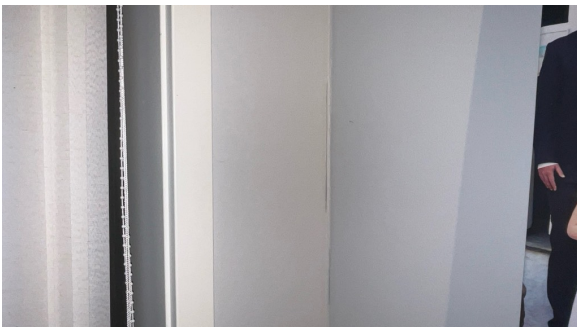
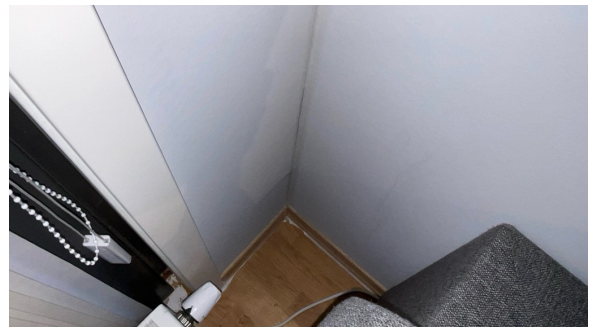
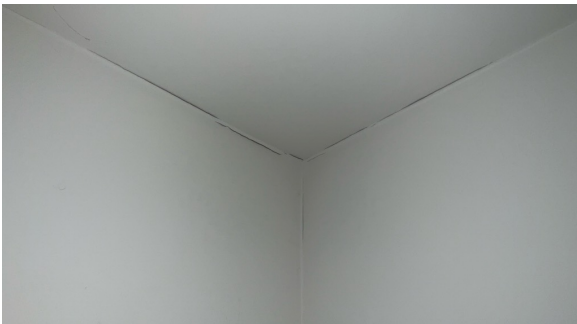
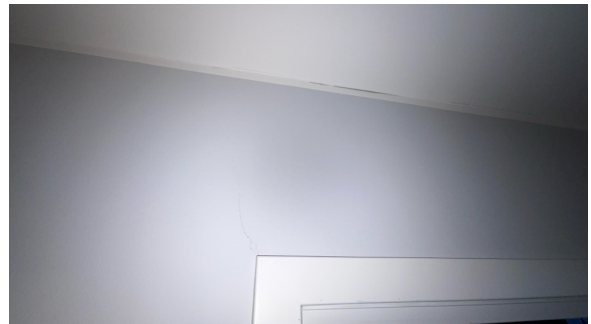
Det er registrert enkelte hjørner og overganger med oppsprekking og riss og parkettgulv med noe bruksslitasje.

Det bør påregnes overflatebehandlinger ved et eierskifte.

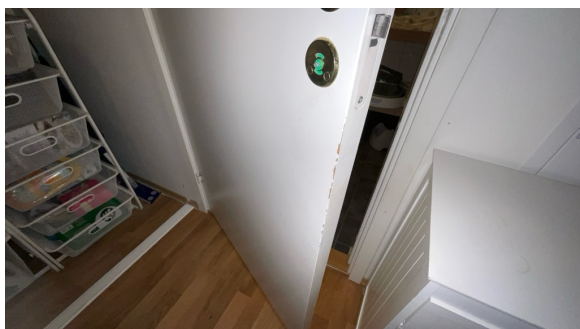
- Det er avvik:

Avviket er av estetisk art og døren fungerer tilfredsstillende. Det anbefales å lukke avviket ved lokal utbedring.

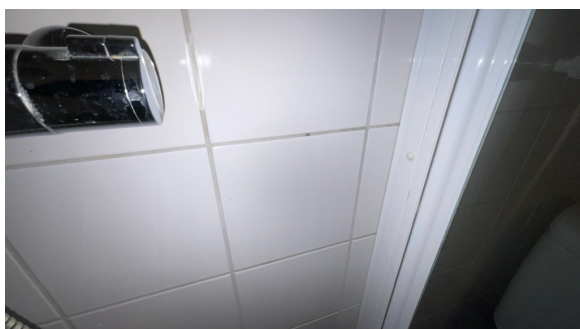
- Det er avvik:

Hull må etterfuges for å lukke avviket.

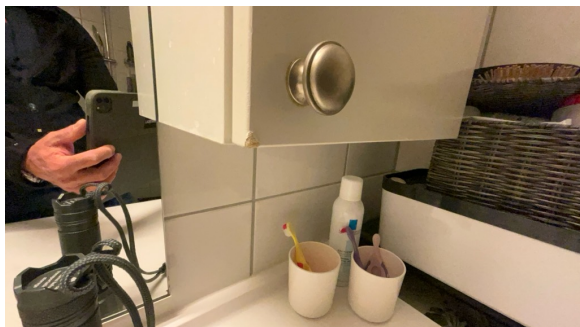
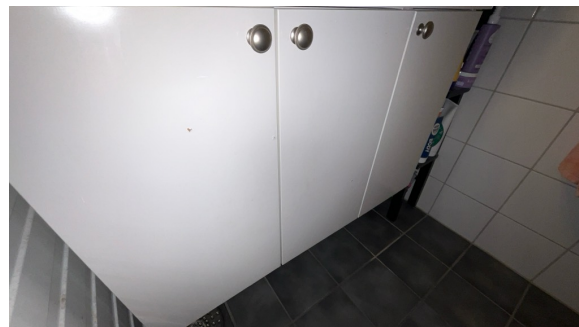
- Det er påvist skader på innredning.

- Lokal utbedring må utføres.

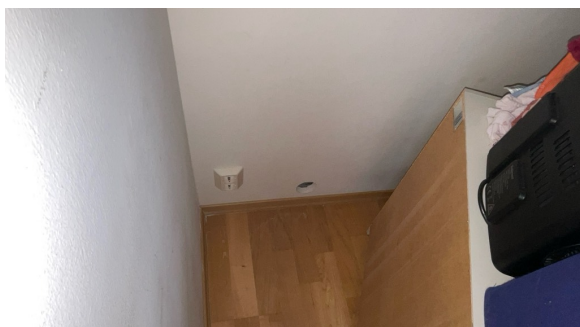
Hulltaking er foretatt uten å påvise unormale forhold. Hulltaking er foretatt ved/i soverom.
