# Tilstandsrapport

Andelsleilighet

Sikthaugen 16, 5145 FYLLINGSDALEN

Rapportdato: 29.11.2024

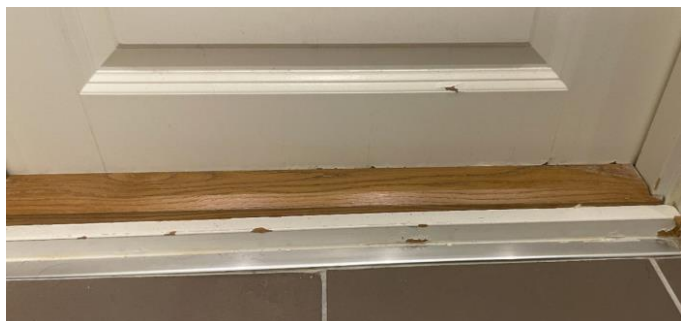
Avviket er kosmetisk, men dør og list bør males ettersom bad er et fuktutsatt rom.

Malingsslitasje på feielist

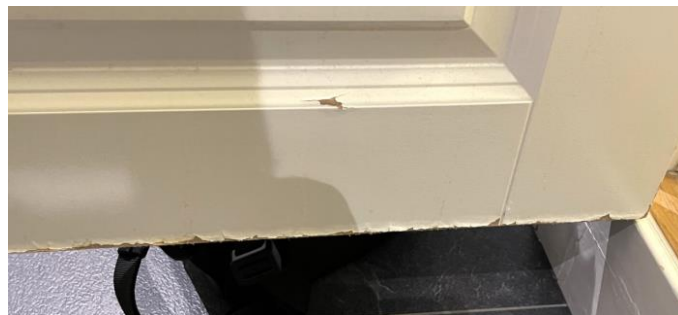
Malingsslitasje i nedre del av badedør

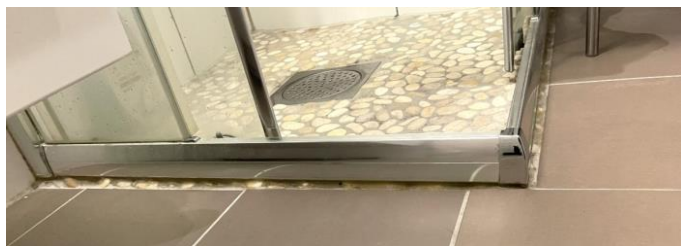
- Det er mulighet for at det kan forekomme vannlekkasje på våtrommet hvor vann ikke vil gå til sluk.
- Det er påvist at høydeforskjell fra topp slukrist til gulv/synlig topp membran ved dørterskel er mindre enn 25 mm.
- Det er påvist at noen fliser har bom (hulrom under).

Sokkel under dusjhjørnet vil kunne hindre evt. lekkasjevann fra badets øvrige sanitærutstyr å renne til sluk. Terskel under dør er såpass lav at det kan være en fare for at evt. lekkasjevann kan renne ut i gang før det renner over sokkel under dusjhjørnet.

Tett sokkel under dusjhjørnet.

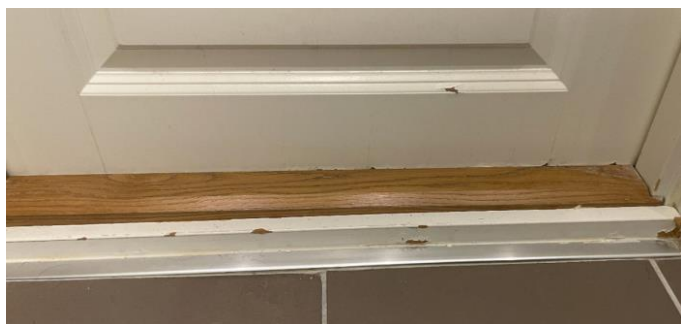
Ingen tilluft ved dør

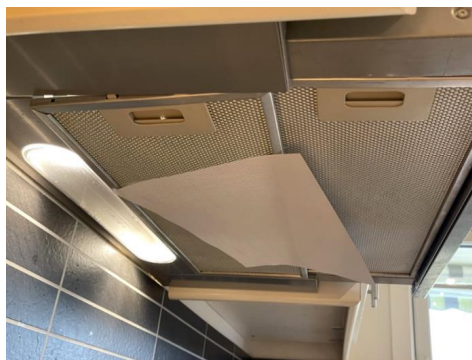
Ventilator bestod papirtesten
