# Tilstandsrapport

📍 Tårngata 44 A, 4012 STAVANGER

# gnr. 55, bnr. 1401, snr. 1

Befaringsdato: 23.10.2024

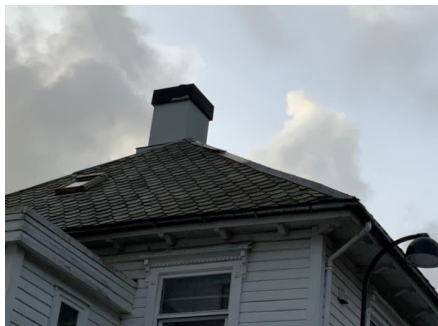
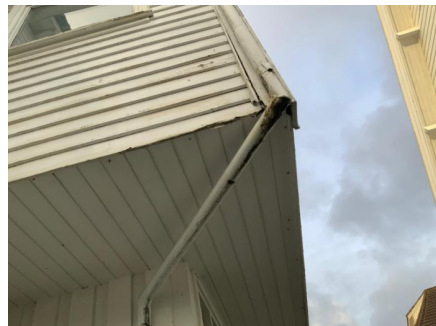
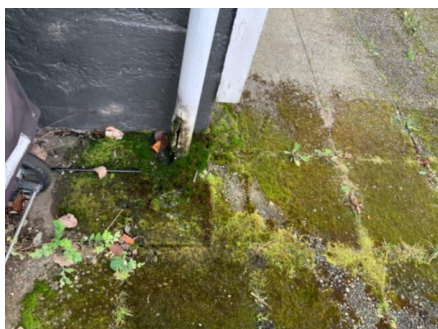
## TE 2 Veggkonstruksjon

- Det er ingen eller liten lufting i nedre kant av kledning mot grunnmur.
- Det er påvist spredte råteskader i bordkledningen.

- Lokal utbedring må utføres.
- Det bør foretas tiltak for å bedre lufting av kledningen.

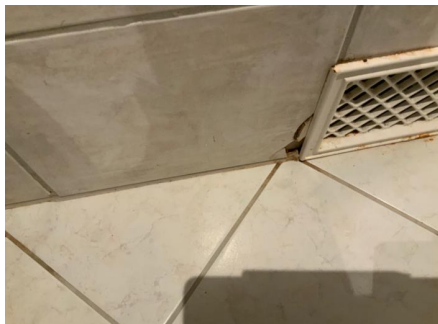
### 📍 TG 2 Overflater Gulv

- Det er mulighet for at det kan forekomme vannlekkasje på våtrommet hvor vann ikke vil gå til sluk.
- Det er påvist at høydeforskjell fra topp slukrist til gulv/synlig topp membran ved dørterskel er mindre enn 25 mm.
- Det er påvist avvik i fallforhold til sluk i forhold til krav i forskrift på byggetidspunktet.

Det er manglende fall på gulvet. Dette kombinert med manglende membran oppbrett ved terskel vil kunne føre til fuksskader på tilstøtende rom/etasjer ved en lekkasje.

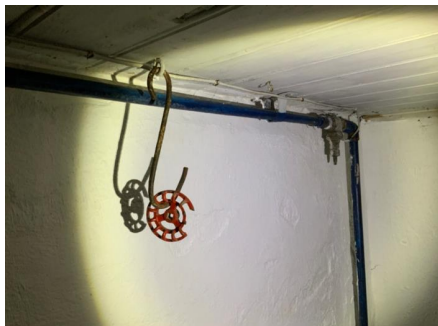
## ⓘ TG 2 Avløpsrør

Avviket gjelder støpejerns rør.

- Det er ikke behov for utbedringstiltak siden anlegget fungerer i dag, men ut ifra alder kan skader plutselig oppstå på eldre anlegg.

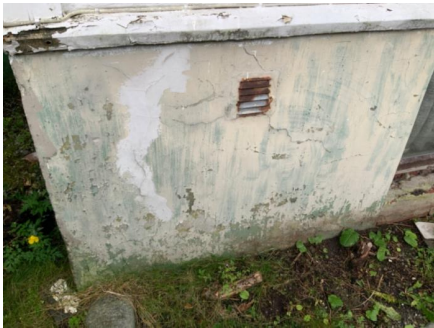
## 📍 TG 2 Terrengforhold

Boligen ligger i et tilnærmet flatt terreng, uten spesiell fuktbelastning.
