# Tilstandsrapport

Fritidsbygg(hyttersommerh. ol)

Nøkkelåsen 6, 2610 MESNALI

Befaringsdato: 05.05.2025

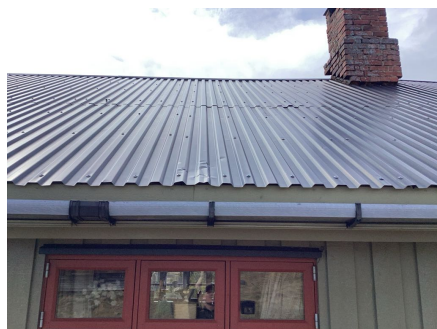
Bulk på plate.

- Overvåk tilstanden jevnlig. For å få tilstandsgrad 0 eller 1 må tekkingen skiftes ut, men tidspunktet for når dette er nødvendig er vanskelig å si noe om.

Utbedringer kan gjøres lokalt for å forlenge brukstiden til tekkingen. Det bør allikevel påregnes utskiftning av tekking da risikoen for lekkasjer er høy på eldre tekkinger.

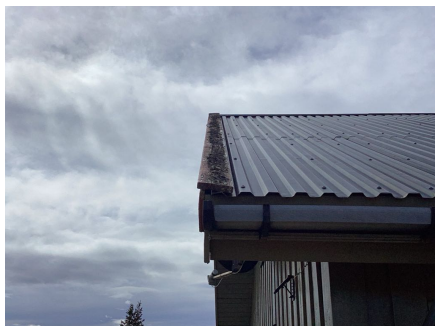
Det er ikke montert toppbordsbeslag, dette anbefales.

Behov for vedlikehold og utbedringer. Byggverket skal sikres slik at is og snø ikke kan falle ned på steder hvor personer og husdyr kan oppholde seg. Se <https://lovdata.no/dokument/SF/forskrift/2017-06-19-840>.

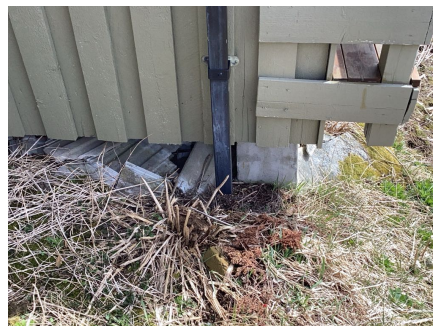
Nedløp mangler utkast.

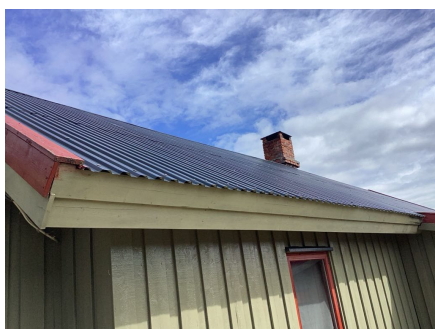
Ikke montert takrenne på deler av hytta.

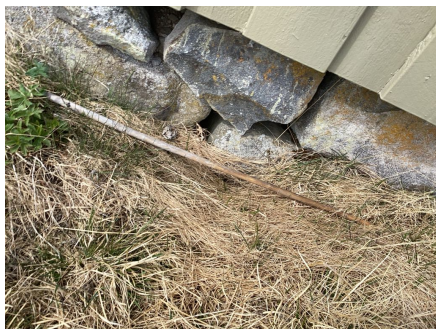
Åpninger i grunnmur som gjør at mus enklere kan ta seg inn i boligen.

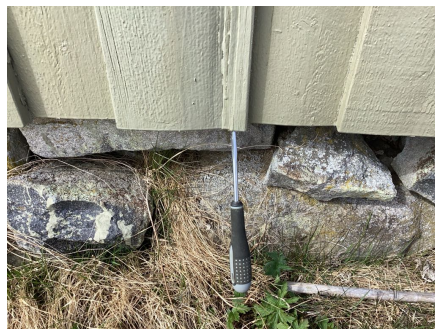
- Det er ingen eller liten lufting i nedre kant av kledning mot grunnmur.
- Det er påvist spredte råteskader i bordkledningen.

Råte observert.

- Råteskadet trekledning må skiftes ut.

Manglende lufting gir økt risiko for fuktskader i konstruksjonen. Behov for vedlikehold og utbedringer. Det kan utføres lokale tiltak som forlenger brukstiden av ytterveggen/kledningen, dette må vurderes opp mot ønsket tilstand og hvilken langsiktige planer man har for boligen. For å gjøre en bedre vurdering bør man åpne konstruksjon for å se hva som skjuler seg bak synlige forhold. Jeg anbefaler ytterligere undersøkelser.

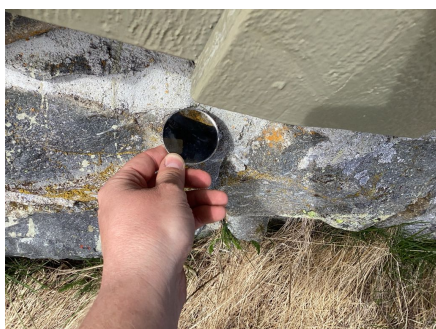
Det er observert åpninger i utvendig komplettering som øker risikoen for at mus kan komme inn.

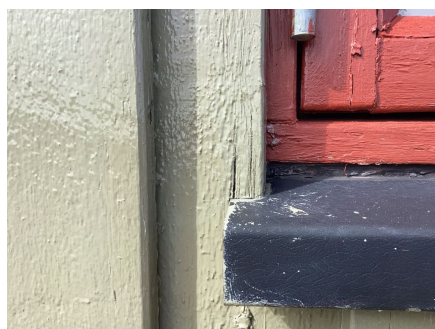
Kledning er ført ned på vannbrett, risiko for fuktopptrekk.

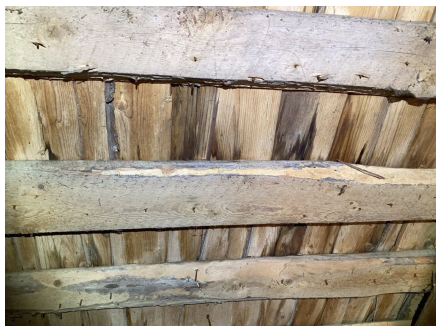
Enkelte fuktmerker registrert.

Behov for vedlikehold og utbedringer. Ved større utbedringsbehov bør man alltid vurdere en mulighet for oppgradering av taket til dagens tekniske standard. Taket bør inspiseres hver vår og høst for å kontrollere tilstanden og vurdere tiltak. For å lette arbeidet med tilsyn bør man etablere en trygg og lettvinatkomst til takkonstruksjon. Ved årlig tilsyn kan man oppdage skader eller andre forhold som gjør det nødvendig med mer omfattende undersøkelser. Manglende vedlikehold kan skape problemer og følgeskader som oppdemning av vann og lekkasjer fra åpninger ved beslag. Feil vedlikehold kan medføre kortere levetid eller omfattende skader, for eksempel lekkasjer på taket. Jeg anbefaler ytterligere undersøkelser.

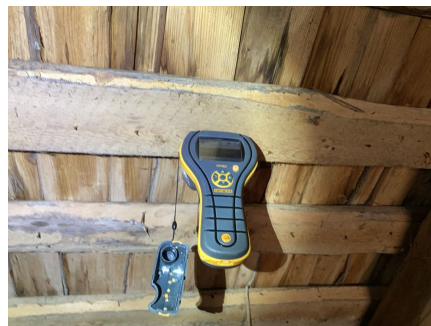
Ved enkel fuktmåling registrerte jeg tørre verdier.

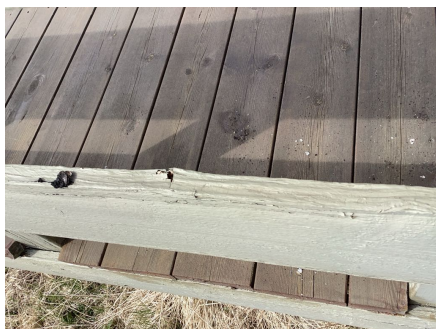
Råteskadet bord på rekkverk registrert. Tilstandsgrad gitt pga. nevnte forhold.

Råteskade på rekkverk.

Behov for vedlikehold og utbedring.

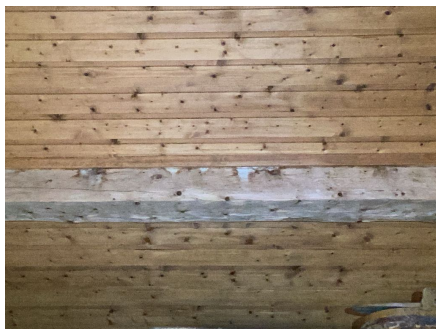
Fuktmerker på bjelke registrert.

Behov for vedlikehold og utbedringer. Jeg anbefaler ytterligere undersøkelser.

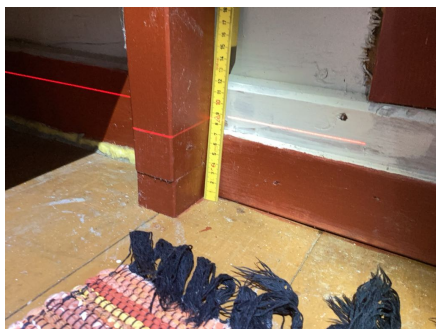
- Det er målt høydeforskjell på mellom 15-30 mm gjennom hele rommet. Tilstandsgrad 2 gis med bakgrunn i standardens krav til godkjente måleavvik.

Hellningsavvik ble målt til 45 mm på soverom.

Det er ikke registrert synlige avvik som tilsier at man må påregne umiddelbare tiltak, men da store deler av konstruksjon er skjult anbefaler jeg ytterligere undersøkelser. For og utbedre hellningsavviket så må etasjeskille rettes opp, det vil imidlertid sjelden være økonomisk rasjonelt som et enkeltstående tiltak i en bolig som dette. Dersom boligen en gang skal renoveres, kan man vurdere slike tiltak.

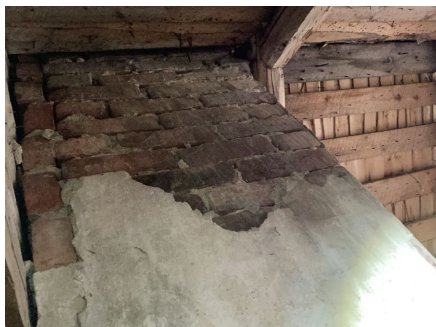
Puss er flasket av på pipe.

Det er mange krav til ildsted og skorsteiner og jeg er ikke fagkyndig på området. Jeg anbefaler derfor kontroll av fagkyndig.

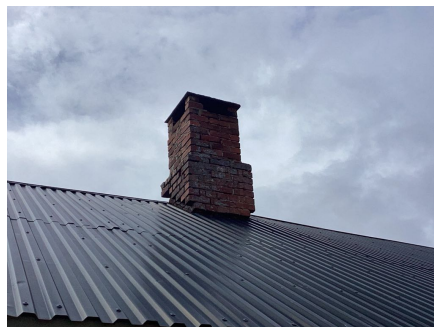
Pipe anbefales helbeslått over tak.

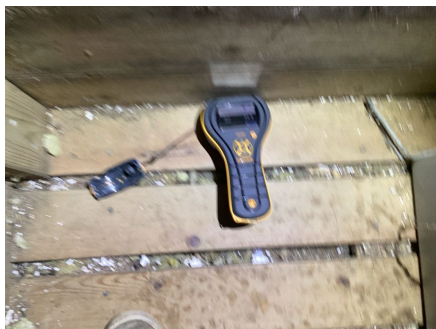
Krypkjeller er en risikokonstruksjon, det vil si en konstruksjon som erfaringsmessig har høy skadefrekvens. Tilgjengelig deler av krypkjeller ble besiktiget innvendig med stikktakninger, hele krypkjelleren er ikke inspisert. Klima i krypkjeller kan variere med årstidene og det anbefales å kontrollere krypkjelleren jevnlig for å følge med tilstanden på konstruksjonene. Det tas spesifikt forbehold om at deler av bygningsdelen er skjult, har en alder som øker sannsynligheten for skjulte feil og har brukt opp mye av sin forventede brukstid. Tilstandsgrad gis pga. nevnte forhold.

Ved enkel fuktmåling ble det målt grenseverdier for skadelig fukt. Dette er ikke unormalt på en sånn type løsning.

Manglende lufting gir økt risiko for fuktskader i konstruksjonen. Det anbefales å legge plastfolie mot grunnen. Rydd grunnen i kryperommet for alt organisk avfall og avrett om nødvendig med f.eks. sand eller grus. Dekk den deretter med plastfolie. Plastfolien legges ut for å hindre avdunsting fra grunnen. Se byggforsklad 521.203.

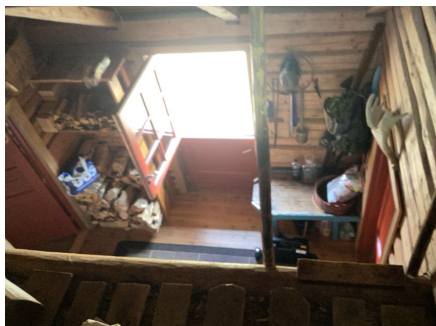
Ingen sikring fra loft/hems.

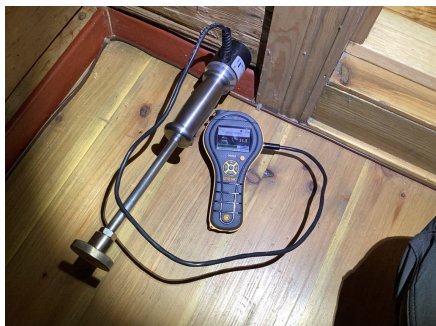
Det var ikke mulig og ta hull grunnet tre yttervegger og en tømmervegg.  
Ved fuktmåling med hammerelektrode ble det registrert tørre verdier.

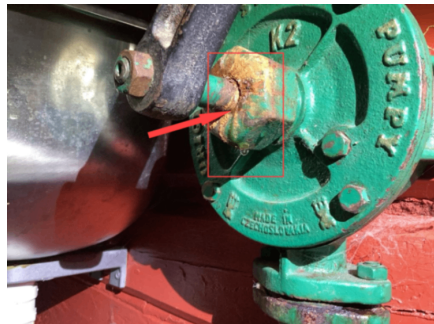
Det er drypplekkasje på manuell vannpumpe. Det tas spesifikt forbehold om at deler av denne bygningsdelen er skjult, har en alder som øker sannsynligheten for skjulte feil og har brukt opp mye av sin forventede brukstid. Tilstandsgrad gitt pga. nevnte forhold.

Liten drypplekkasje fra pumpe ved bruk.
