# Tilstandsrapport

Tomannsbolig

Øvre Ringveg 8 A, 7713 STEINKJER

Befaringsdato: 23.06.2025

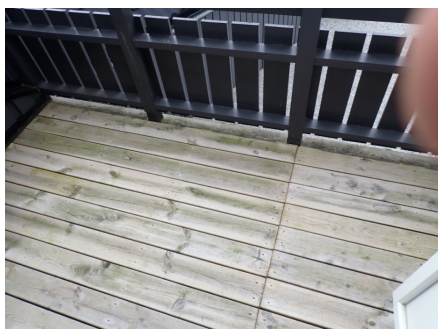
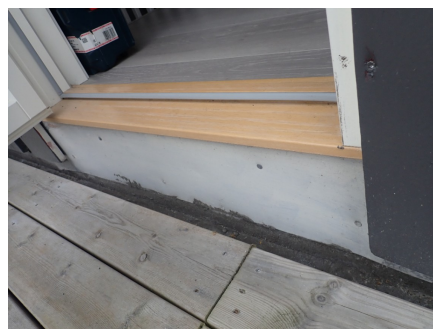
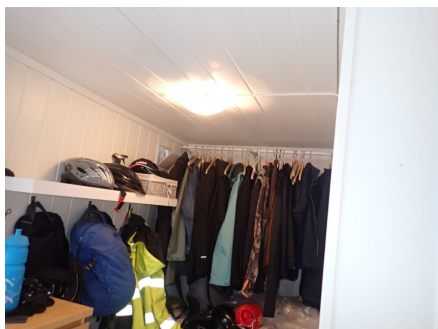
## Utvendige trapper

Utvendig trapp opp til hovedinngang mot nord/vest.

- Rekkverk må monteres for å lukke avviket.

Det må monteres sikker avgrensning og håndløper for å lukke avviket.

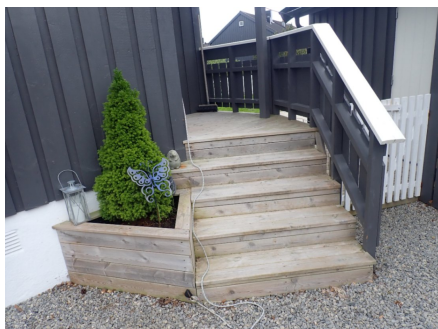
## Utvendige trapper - 2

Utvendig trapp opp til hovedinngang mot vest.

- Rekkverk må monteres for å lukke avviket.

Det må monteres sikker avgrensning mot vest og håndløpere for å lukke avviket.

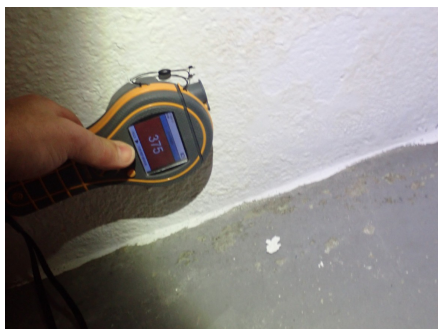
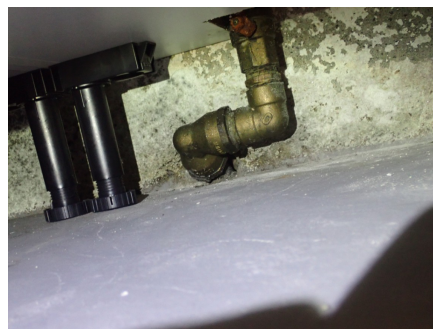
## Krypkjeller

Bygningen har krypkjeller under trebjelkelag og stubbegulv.

- Det er manglende fuktsperre på bakken.

- Fuktsperre på bakken bør etableres.

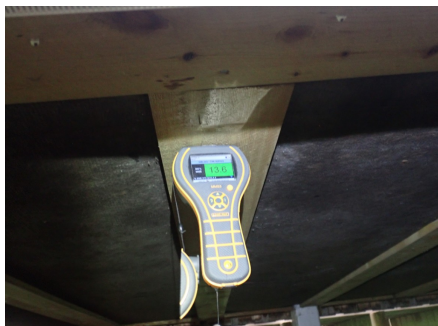
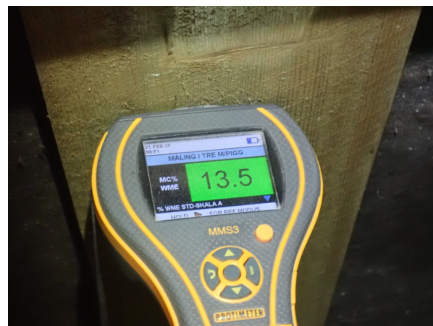
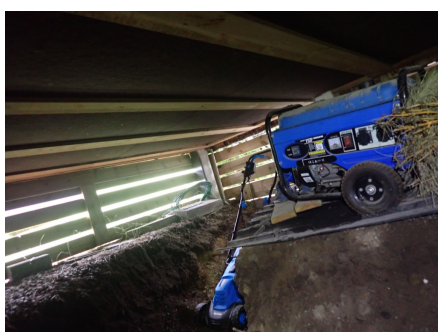
## TG IU Kryp Kjeller - 2

Bygningen har blindkjeller under trebjelkelag og stubbegulv mot nord/øst.

- Det er ikke adkomst til kypkjelleren og den er ikke undersøkt innvendig. Kryp Kjeller regnes for å være en risikokonstruksjon som er utsatt for fukt- og råteskader i bunnsvill, trebjelkelaget og andre tilstøtende konstruksjoner, på grunn av fuktighet fra grunnen og kondensering ved temperaturforskjeller. Selv om det ikke er avdekket tegn på skader, betyr ikke dette nødvendigvis at det ikke foreligger skader i eller i forbindelse med kypkjelleren.

- Andre tiltak:
- Vær oppmerksom på denne risikoen, overvåk tilstanden og undersøk dette nærmere, helst med hjelp av en fagkyndig.

Anbefaler og etablere tilkomst mulighet for blindkjellere for å utføre jevnlig kontroll.

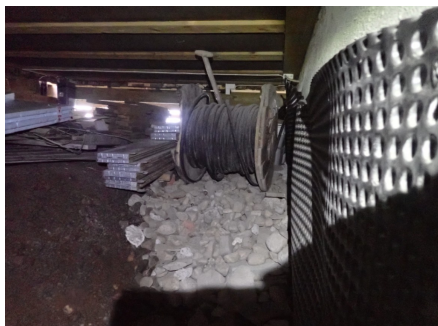
## TG 2 Grunnmur og fundamenter

Bygningen har betonggrunnmur. Det er stripefundamenter av betong under grunnmur.

Registrerer en sprekk på innsiden av mur i trappenedgang.

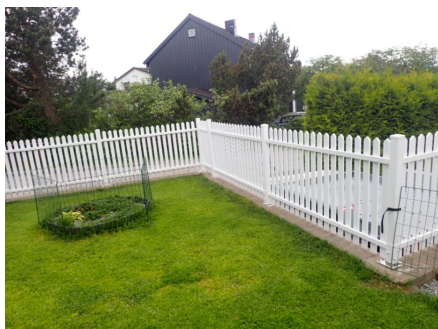
## TG 2 Terrengforhold

Tomten er relativt flat med svakt fall mot vest.
