# Tilstandsrapport

Enebolig

Delingsrudveien 11, 1860 TRØGSTAD

Befaringsdato: 13.03.2026

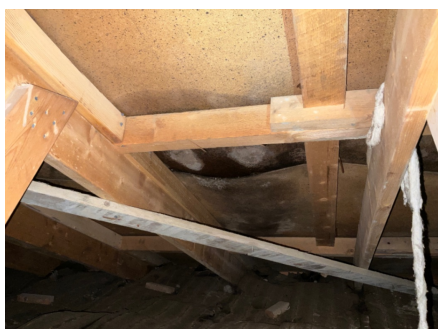
- Det er stedvis påvist avflassing samt korrosjon i nedre del av platene, noe som indikerer alder og slitasje. Påvist fuktgjennomtrengning i undertaket ved inspeksjon av loft, noe som skyldes avvik i taktekingen. Ytterligere undersøkelser må gjennomføres.

- Avflassing og korrosjon i nedre del av platene bør utbedres for å forhindre videre forringelse av taktekingen og redusere risikoen for lekkasjer og følgeskader på underliggende konstruksjoner.

- Det anbefales å få en fagperson til å inspisere taket nærmere under sikre forhold, slik at eventuelle skjulte skader kan avdekkes og nødvendige tiltak iverksettes. Manglende utbedring kan føre til økt risiko for vanninntrenging og skader på byggets bærende konstruksjoner.

- Utbedringskostnad er kun for lokal utbedring, og ikke for bytting av hele taktekingen. Total utskifting vil medføre et vesentlig høyere kostnadsestimat.

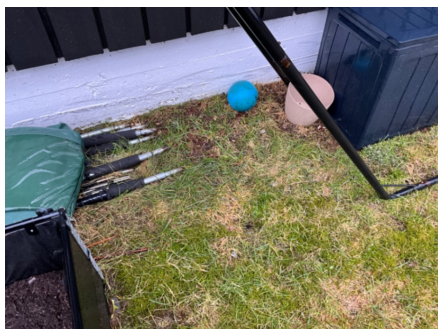
## Utvendige vann- og avløpsledninger

- Alderen på ledningene medfører økt risiko for lekkasjer, tilstopping og brudd, noe som kan føre til driftsavbrudd, vannskader og behov for kostbare reparasjoner.
