Delingsrudveien 11, 1860 TRØGSTAD

**Havnås - Koselig bolig på ett plan.  
Rolig og barnevennlig område. 4  
soverom. Garasje med bod.**

**Salgsobjekt:** Enebolig  
**Eierform:** Eiet  
**Byggeår:** 1965  
**BRA-i/BRA Total** 86/120 kvm  
**Tomtstr.:** 2417 kvm  
**Soverom:** 4  
**Antall rom:** 5  
**Gnr./bnr.** Gnr. 694, bnr. 31  
**Snr.** 3  
**Oppdragsnr.:** 1113260034

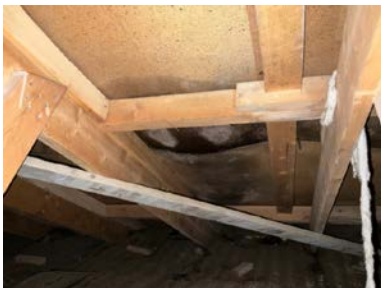
- Det er stedvis påvist avflassing samt korrosjon i nedre del av platene, noe som indikerer alder og slitasje. Påvist fuktgjennomtrengning i undertaket ved inspeksjon av loft, noe som skyldes avvik i taktekkningen. Ytterligere undersøkelser må gjennomføres.

- Avflassing og korrosjon i nedre del av platene bør utbedres for å forhindre videre forringelse av taktekkningen og redusere risikoen for lekkasjer og følgeskader på underliggende konstruksjoner.

- Det anbefales å få en fagperson til å inspisere taket nærmere under sikre forhold, slik at eventuelle skjulte skader kan avdekkes og nødvendige tiltak iverksettes. Manglende utbedring kan føre til økt risiko for vanninntrenging og skader på byggets bærende konstruksjoner.

- Utbedringskostnad er kun for lokal utbedring, og ikke for bytting av hele taktekkningen. Total utskifting vil medføre et vesentlig høyere kostnadsestimat.

**Kostnadsestimat: 20 000 - 100 000**

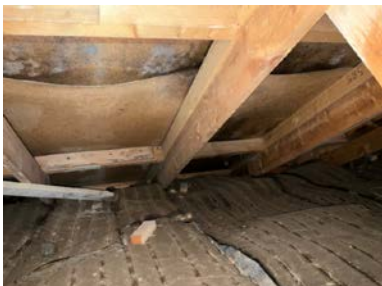
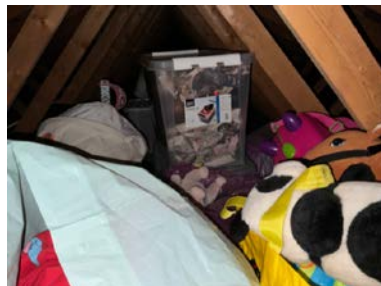
## TG 2 Takkonstruksjon/Loft

- Det er påvist fuktskader og synlig fukt i undertaket på loftet, noe som kan relateres til utettheter i taktekingen i området. Ytterligere undersøkelser må gjennomføres.

- Konsekvensen av manglende utbedring er økt risiko for videre fuktskader, soppvekst og forringelse av konstruksjonen, noe som kan medføre redusert levetid og behov for omfattende reparasjoner.

- Det bør foretas gjennomgang av musetetting rundt boligen for å forhindre at mus trenger inn i boligen, skader på materialer samt vond lukt som konsekvens.
