Tilstandsrapport

📍 Aldersundveien 245, 8730 BRATLAND

gnr. 30, bnr. 13

Befaringsdato: 27.07.2023

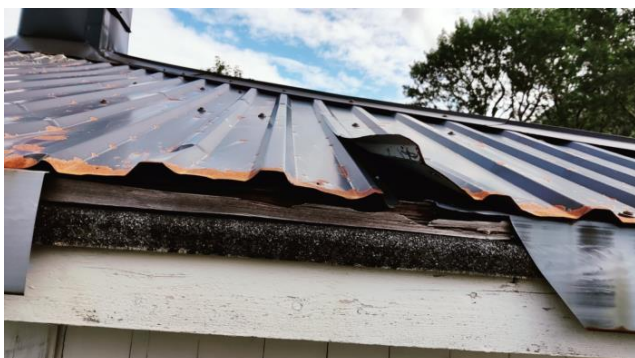
Taktekking TG 3

Det er påvist skader eller avvik på selve taktekkingen.

- Det er påvist skader eller avvik på selve taktekkingen.
- Mer enn halvparten av forventet brukstid er passert på taktekkingen.
- Mer enn halvparten av forventet brukstid er passert på undertak.
- Taktekkingen har mose og slitasje på grunn av elde.

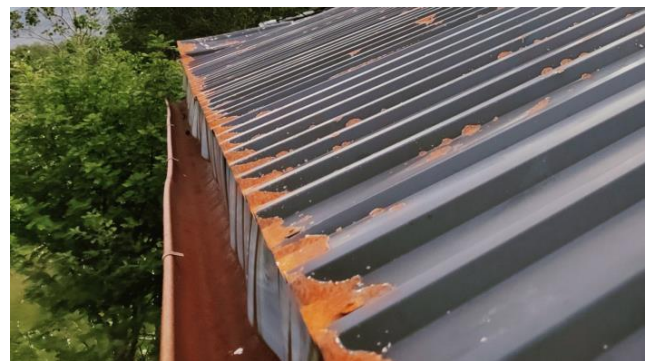
Nedløp og beslag TG 3

Det er påvist avvik i beslagløsninger.

- Det mangler tilfredsstillende adkomst til pipe for feier.
- Det mangler snøfangere på hele eller deler av taket, men det var ikke krav om dette på byggemeldingstidspunktet.
- Det er påvist avvik i beslagløsninger.
- Mer enn halvparten av forventet brukstid er passert på renner/nedløp/beslag.

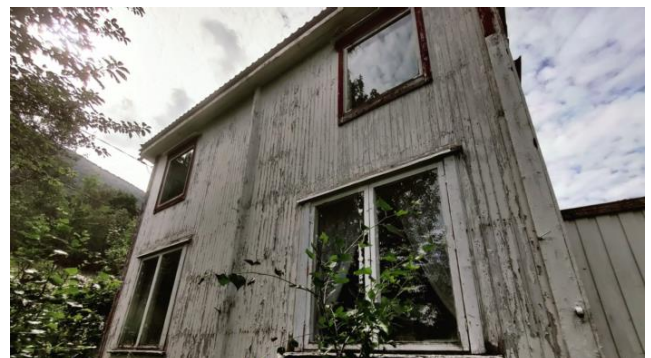
Veggkonstruksjon TG 3

Det er påvist betydelige råteskader i bordkledningen.

- Det er påvist omfattende skade i fasade.
- Det er ingen eller liten lufting i nedre kant av kledning mot grunnmur.
- Det er store sprekkdannelser i forblending/utvendig puss.
- Det er påvist spredte råteskader i bordkledningen.
- Det er påvist fuktskader i veggkonstruksjonen.
- Det er påvist betydelige råteskader i bordkledningen.

Spor etter mus på kaldloftet, usikkerhet hvilke eventuelle skader disse kan ha gjort i yttervegger og andre lukkede konstruksjoner.

- De påviste skader må utbedres.
- Det bør foretas tiltak for å bedre lufting av kledningen.
- Fuktskadede konstruksjoner må skiftes ut, og årsak til skadene utbedres.
- Råteskadet trekledning må skiftes ut.

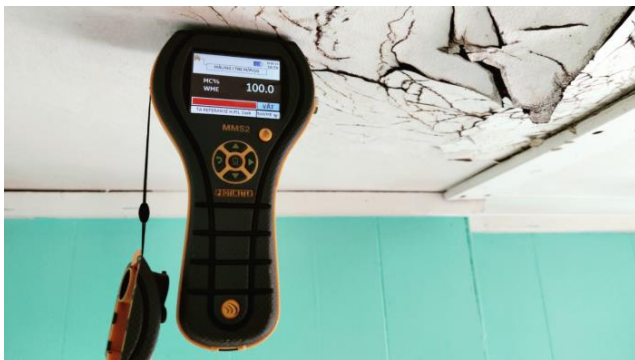
Det er påvist fukt/råteskader i takkonstruksjonen under blindloft.

- Det er påvist fukt/råteskader i takkonstruksjonen.
- Det er påvist fuktskjolder/skader i takkonstruksjonen.
- Det er påvist avvik rundt gjennomføringer i takflaten.
- Det er registrert skader etter aktivitet av skadedyr

Det ble ved befaring fuktmålt i takkonstruksjonen under blindloft. Førhøyde verdier ble påvist. Det er registrert spor etter skadedyr/mus.

- Påviste skader må utbedres.
- Konstruksjonene må sikres mot råte, sopp og skadedyr.
- Råteskadede konstruksjoner må skiftes ut.
- Det må gjøres nærmere undersøkelser.

Det bør utføres nærmere undersøkelser angående eventuelle skader som skadedyr/mus kan ha forårsaket.

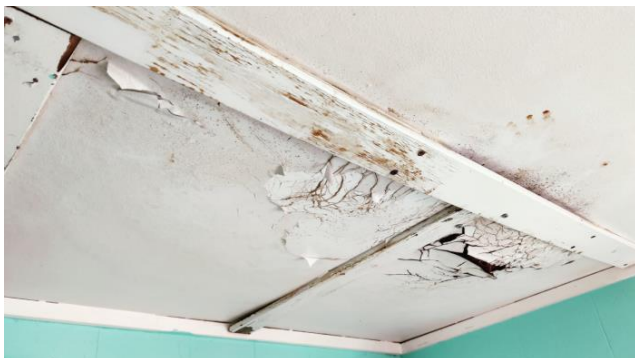
Det er påvist fuktskjolder/skader i takkonstruksjonen under blindloft.

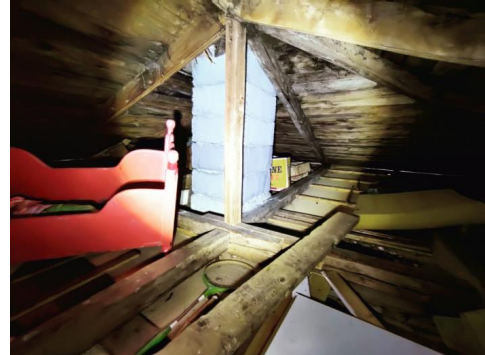
Fuktmerker i taktro.

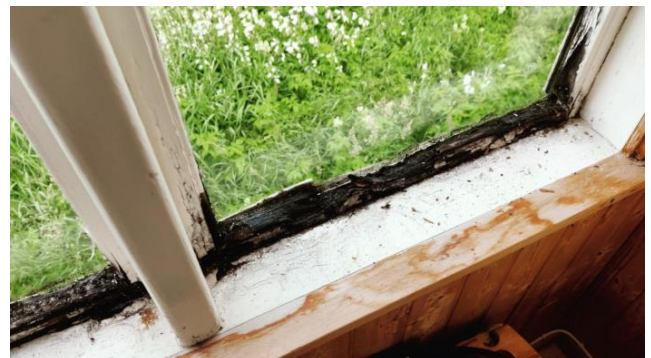
Det er påvist flere vinduer med fukt/råteskader.

- Det er påvist vinduer med fukt/råteskader.
- Karmene i vinduer er slitte og det er sprekker i treverket.
- Det er påvist et betydelig antall vinduer med punkterte eller sprukne glassruter.
- Det er påvist noen glassruter som er punktert eller sprukne.

- Vinduer med råteskader må erstattes med nye.

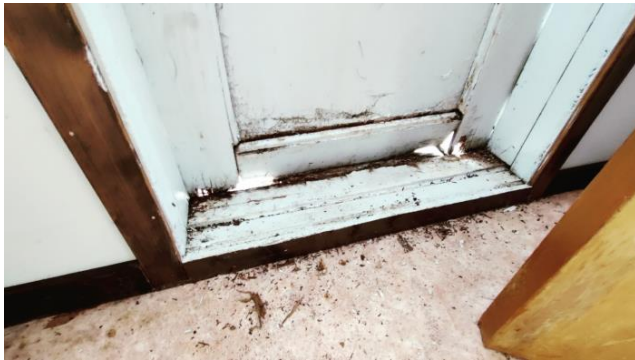
Dører har råteskader.

- Det er påvist dører med punkterte eller sprukne glassruter.
- Det er påvist dører som er vanskelig å åpne eller lukke.
- Karmene i dører er værslitte utvendig og det er sprekker i treverket.
- Dører har råteskader.
- Det er påvist dør(er) med fukt/råteskader.
- Det er påvist utetthet/åpning mellom dørblad og dørkarm. Dvs. at kaldtrekk kan oppstå.

- Dører med punkterte/sprukne glass må påregnes skiftes ut, enten hele døren eller kun selve glassene.
- Råteskadede dører må skiftes ut.
- Lokal utbedring/utskifting av fukt/råteskadet treverk.

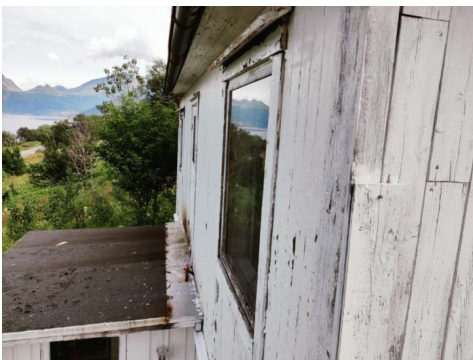
Manglende rekkverk.

På generelt grunnlag er altaner/terrasser oppført over innredede rom å ansees som en risikokonstruksjon. Overvåk tilstand i henhold til eventuelle lekkasjer.

- Rekkverk må monteres for å lukke avviket.

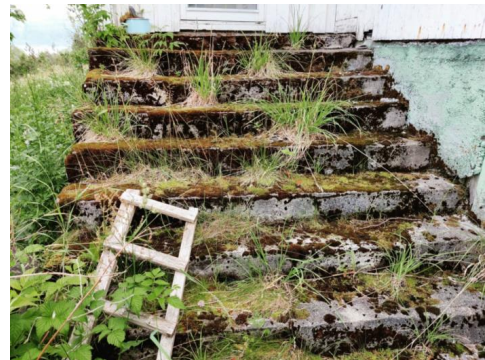
Manglende rekkverk trapp.

- Påviste skader må utbedres.
- Rekkverk må monteres for å lukke avviket.

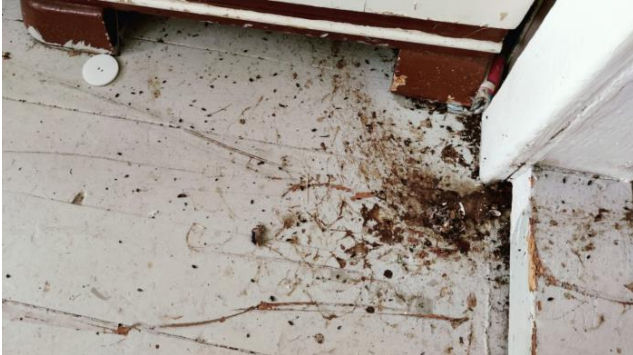
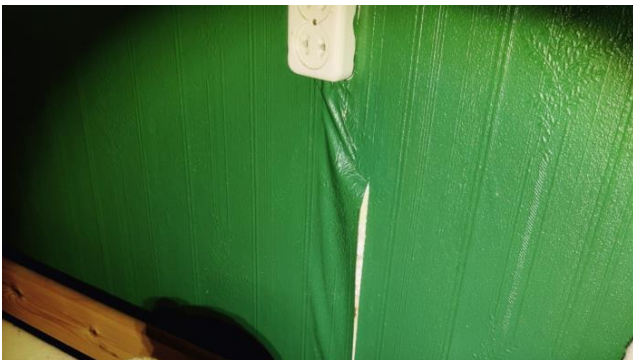
Det er stedvis påvist synlige skader på overflater.

- Det er stedvis påvist synlige skader på overflater.
- Det er påvist fuktskader på overflater.

- Overflater må utbedres eller skiftes.
- Gjennomføre ytterligere undersøkelser og foreta utbedring av skade.

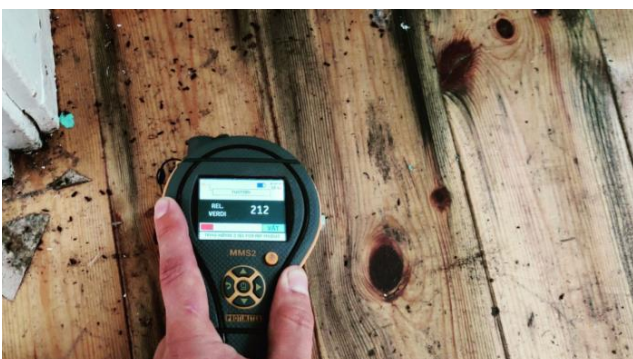
Det er påvist fukt i etasjeskille.

- Det er påvist fuktskader i etasjeskiller
- Det er registrert symptom på sopp/råte.
- Målt høydeforskjell på over 30 mm gjennom hele rommet.

- Råteskadet treverk må skiftes.
- Det må gjennomføres ytterligere undersøkelser.
- Konstruksjonene må sikres mot råte, sopp og skadedyr.

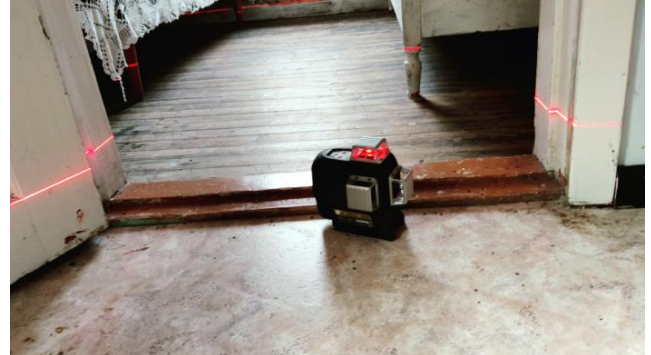
Det er målt ca 60 mm høydeforskjell på gulv på kjøkken i hovedetg over en lengde på ca 2 m.

Det er målt ca 40 mm høydeforskjell på gulv i gang i loftsetg over en lengde på ca 2 m.

Målt høydeforskjell på over 30 mm gjennom hele rommet. Tilstandsgrad 3 gis med bakgrunn i standardens krav til godkjente måleavvik.

Tilstandsgrad 3 gis med bakgrunn i standardens krav til godkjente måleavvik.

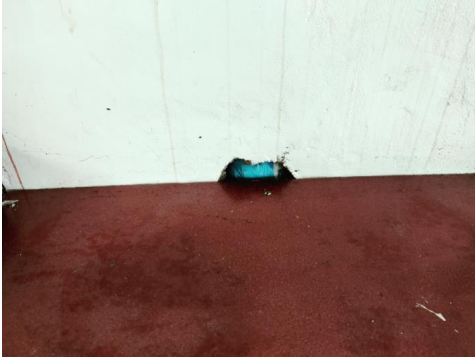
Hull i pipen.

- Ildfast plate mangler på gulvet under sotluke/feiluke på pipe.
- Avstanden mellom ildstedet og brennbart materiale er for liten.
- Ildfast plate mangler på gulvet under/foran ildstedet.
- Feiluke er skadet.

- Ytterligere undersøkelser må foretas for å få kartlagt tilstanden og omfanget på eventuelle skader.

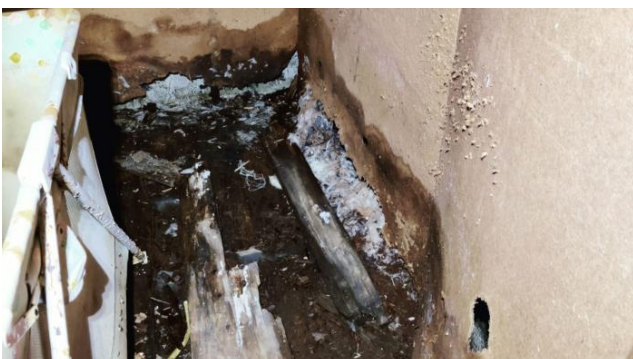
Det ble fukt målt på kjelleryttervegger ved befaring, forhøyede fuktverdier ble registrert.

Alt av vegger og gulv som er utlekket og platekledd har tegn på råte og vannskader.

Det er registrert omfattende synlige fuktskader

- Det er påvist indikasjoner på noe fuktgjennomtrenging inn i kjellermur.
- Det er påvist indikasjoner på noe fuktgjennomtrenging i kjellergulv.
- Det er registrert omfattende synlige fuktskader
- Det er gjennom målinger påvist høyt fuktnivå i trevegger i underetg./kjeller, det er derfor ikke foretatt hulltaking
- Det er påvist fuktighet i oppforet tregulv i underetg./kjeller, og det er derfor ikke foretatt hulltaking.

- Alt av organiske materialer må fjernes.
- Det må foretas tiltak for å utbedre årsak til fukt-/råteskadene samt utbedre råteskadene

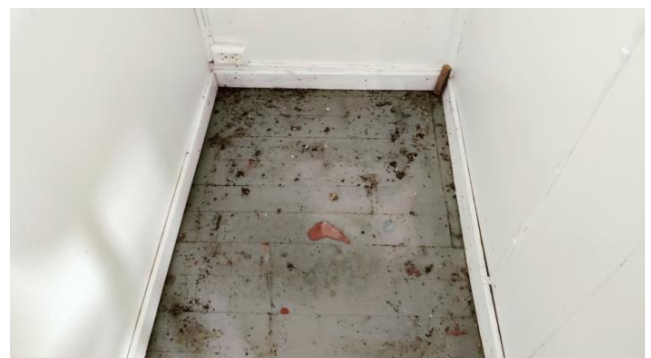
Det er observert tegn på mus i de fleste rom i boligen.

Spor etter mus.

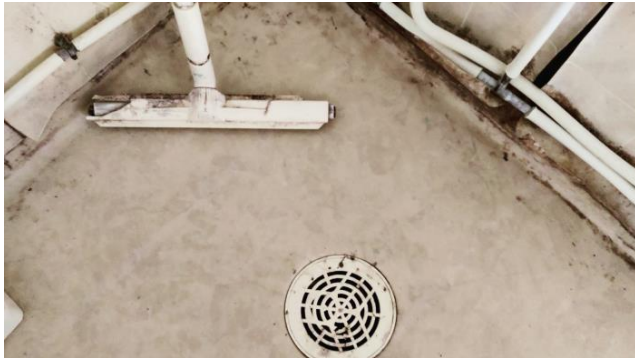
Våtrommet må oppgraderes for å tåle normal bruk etter dagens krav.

Gulvet er tilnærmet flatt.
Belegg er løsnet flere steder.
Tegn på fuktskader flere steder i overgangen mellom gulv og vegg.
Dokumentasjon finnes ikke.

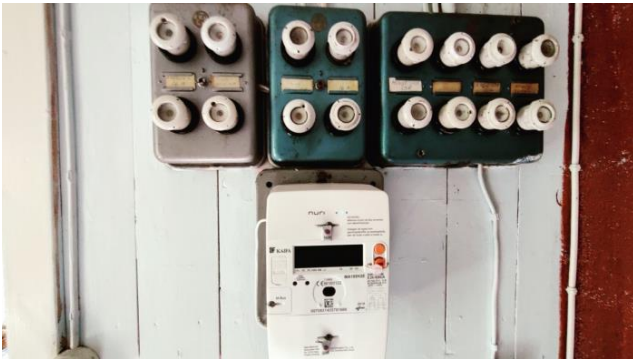
Oppgradering av det elektriske anlegget bør påregnes.

Kontroll av el-skap og kursfortegnelse.

Kostnadsestimat: 50 000 - 100 000

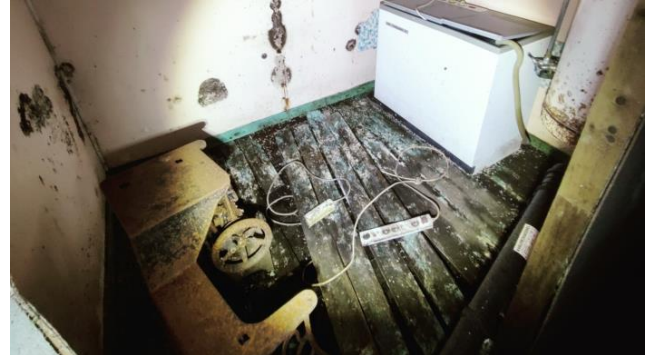
Vann og råteskader i kjeller.

- Det mangler eller på grunn av alder er det sannsynlig at det mangler utvendig fuktsikring av grunnmuren - ved kjeller/underetasje.
- Dreneringen er utilstrekkelig og har idag begrenset effekt.

Det ble ved befaring registrert vann og fukt i kjeller og store råteskader i alle rom i kjeller som er lektet ut i vegger og gulv.

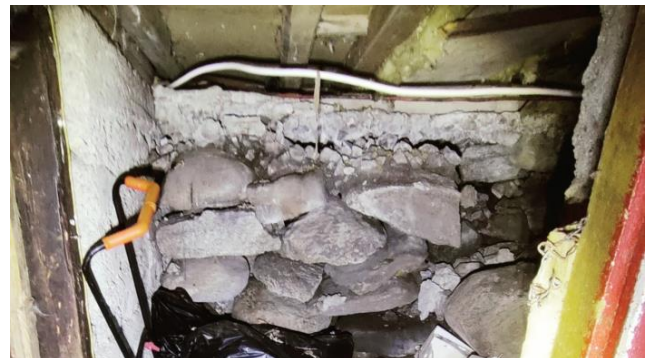
Det er registrert utsigning av masser under grunnmuren.

- Grunnmuren har sprekkeformasjoner.
- Det er registrert utsigning av masser under grunnmuren.

- Påviste skader må utbedres.

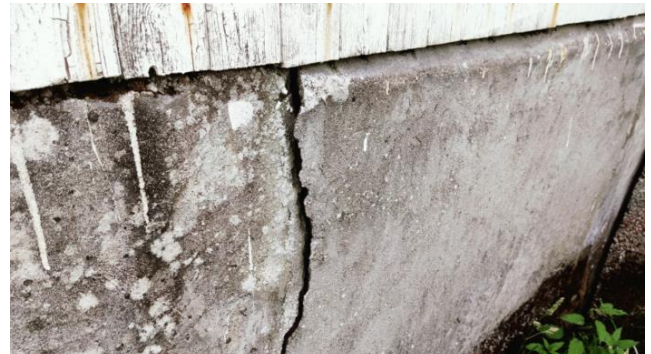
Grunnmuren har sprekkdannelse.
