Aldersundveien 245, 8730 BRATLAND

# Tilstandsrapport

# gnr. 30, bnr. 13

Befaringsdato: 27.07.2023

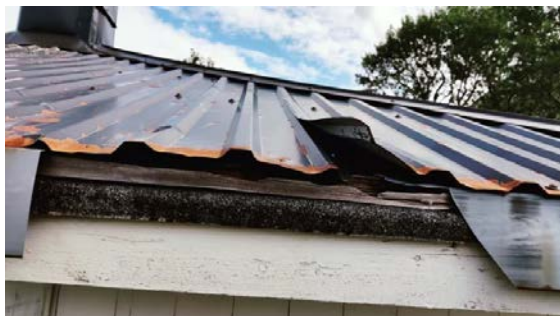
Det er påvist skader eller avvik på selve taktekkningen. Mer enn halvparten av forventet brukstid er passert på taktekkningen. Mer enn halvparten av forventet brukstid er passert på undertak. Taktekkningen har mose og slitasje på grunn av elde.

Det er påvist skader eller avvik på selve taktekkningen.

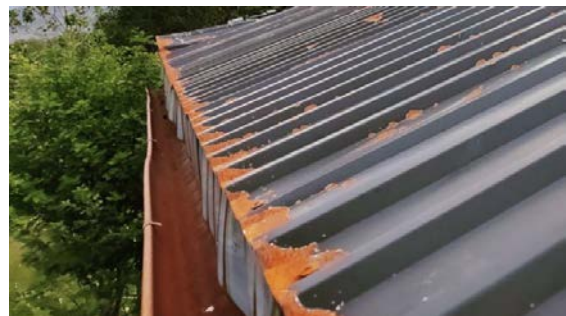
Det mangler tilfredsstillende adkomst til pipe for feier. Det mangler snøfangere på hele eller deler av taket, men det var ikke krav om dette på byggemeldingstidspunktet. Det er påvist avvik i beslagløsninger. Mer enn halvparten av forventet brukstid er passert på renner/nedløp/beslag.

Det er påvist avvik i beslagløsninger.

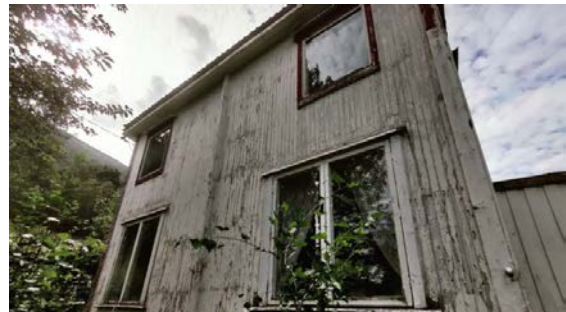
Det er påvist omfattende skade i fasade. Det er ingen eller liten lufting i nedre kant av kledning mot grunnmur. Det er store sprekkdannelser i forblending/utvendig puss. Det er påvist spredte råteskader i bordkledningen. Det er påvist fuktskader i veggkonstruksjonen. Det er påvist betydelige råteskader i bordkledningen.

Det er påvist betydelige råteskader i bordkledningen.

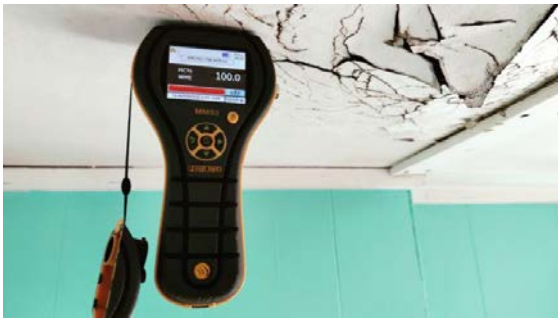
Det er påvist fukt/råteskader i takkonstruksjonen under blindloft.

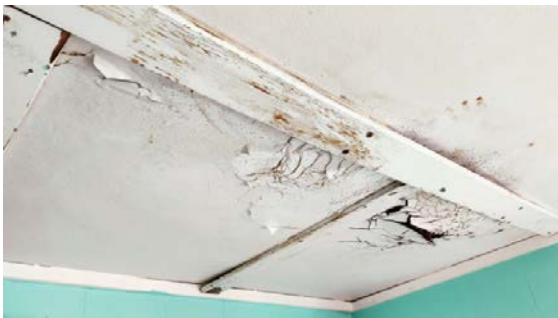
Det er påvist fuktskjolder/skader i takkonstruksjonen under blindloft.

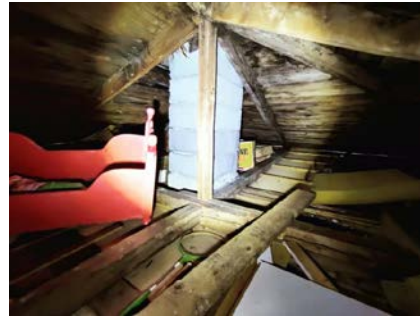
Fuktmerker i taktro.

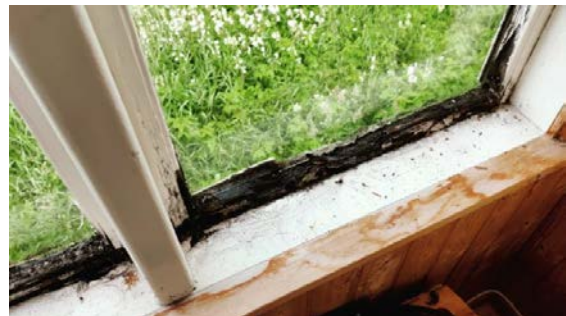
Det er påvist vinduer med fukt/råteskader. Karmene i vinduer er slitte og det er sprekker i trevirket. Det er påvist et betydelig antall vinduer med punkterte eller sprukne glassruter. Det er påvist noen glassruter som er punktert eller sprukne.

Det er påvist flere vinduer med fukt/råteskader.

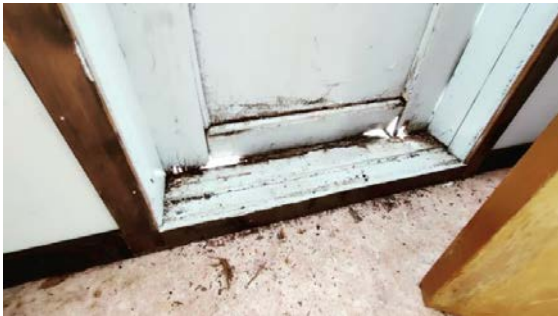
Det er påvist dører med punkterte eller sprukne glassruter. Det er påvist dører som er vanskelig å åpne eller lukke. Karmene i dører er værslitte utvendig og det er sprekker i trevirket. Dører har råteskader. Det er påvist dør(er) med fukt/råteskader. Det er påvist utetthet/åpning mellom dørblad og dørkarm. Dvs. at kald trekk kan oppstå.

Dører har råteskader.

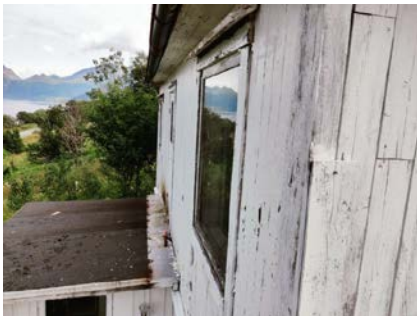
Manglende rekkverk.

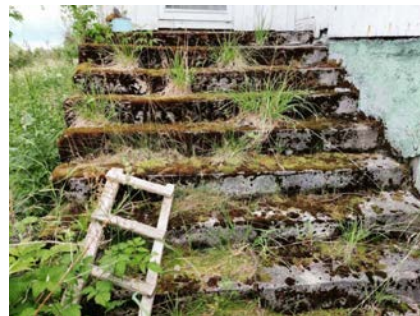
Manglende rekkverk trapp.

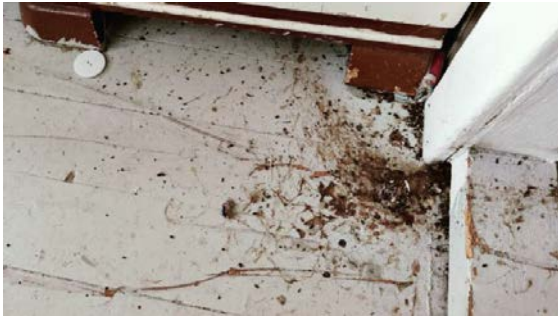
Det er stedvis påvist synlige skader på overflater.

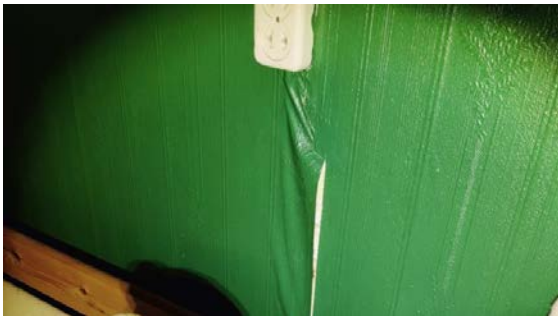
Det er stedvis påvist synlige skader på overflater.

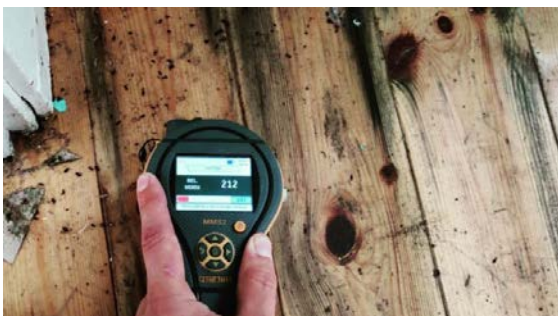
Det er påvist fukt i etasjeskille.

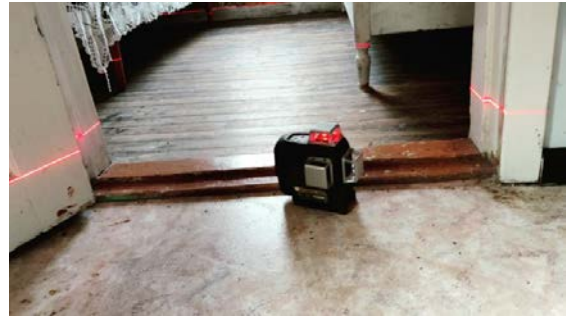
Det er målt ca 60 mm høydeforskjell på gulv på kjøkken i hovedetg over en lengde på ca 2 m.

Det er målt ca 40 mm høydeforskjell på gulv i gang i loftsetg over en lengde på ca 2 m.

Målt høydeforskjell på over 30 mm gjennom hele rommet. Tilstandsgrad 3 gis med bakgrunn i standardens krav til godkjente måleavvik.

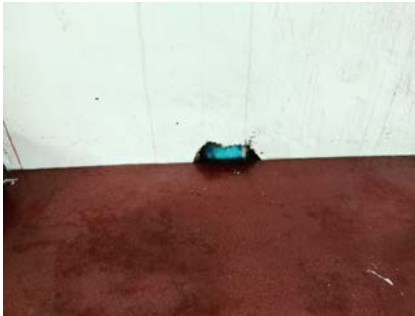
Ildfast plate mangler på gulvet under sotluke/feieluke på pipe.  
Avstanden mellom ildstedet og brennbart materiale er for liten.  
Ildfast plate mangler på gulvet under/foran ildstedet.  
Feieluke er skadet.  
Hull i pipen på stuen.

Hull i pipen.

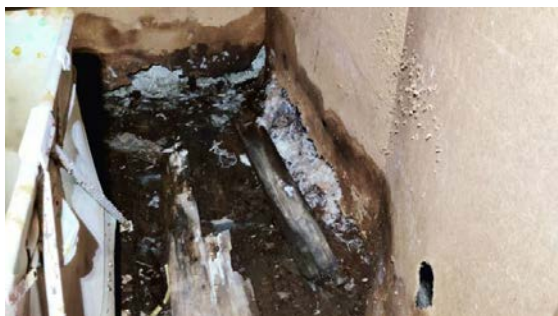
Det ble fuktmålt på kjelleryttervegger ved befarings, forhøyede fuktverdier ble registrert.

Alt av vegger og gulv som er utlektet og platekledd har tegn på råtne og vannskader.

Det er registrert omfattende synlige fuktskader

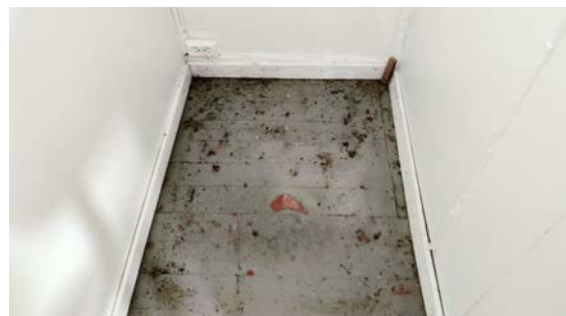
Det er observert tegn på mus i de fleste rom i boligen.

Spor etter mus.

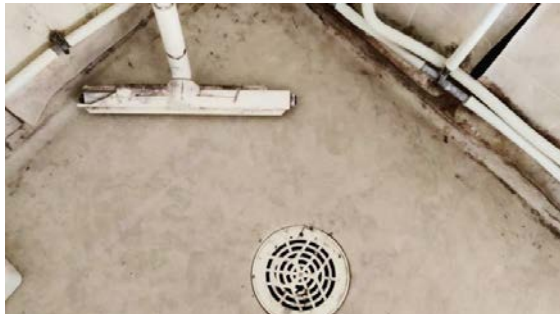
Våtrommet må oppgraderes for å tåle normal bruk etter dagens krav.

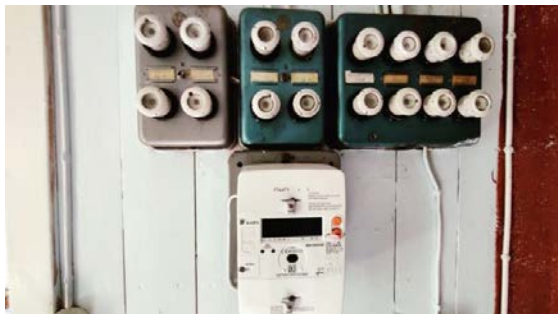
**Oppgradering av det elektriske anlegget bør påregnes.**

Kontroll av el-skap og kursfortegnelse.

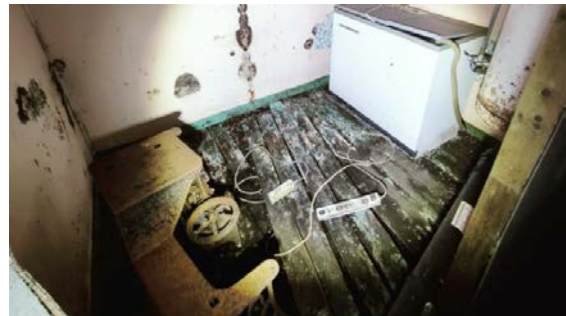
Det ble ved befaring registrert vann og fukt i kjeller og store råteskader i alle rom i kjeller som er lektet ut i vegger og gulv.

Vann og råteskader i kjeller.

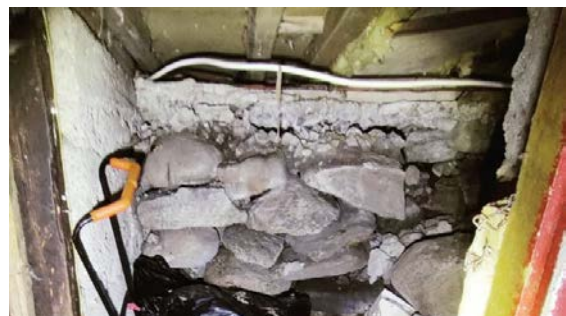
Det er registrert utsigning av masser under grunnmuren.

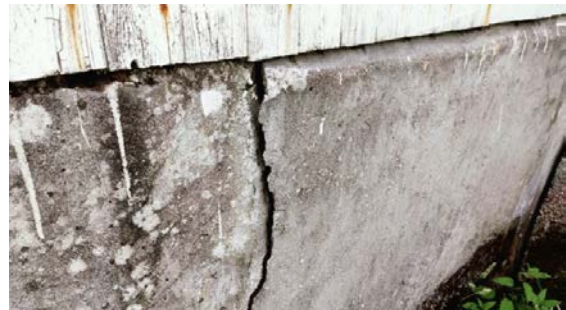
Grunnmuren har sprekkdannelser.
