# Tilstandsrapport

Fritidsbolig

Lisetvegen 44, 5785 VØRINGSFOSS

Befaringsdato: 30.03.2025

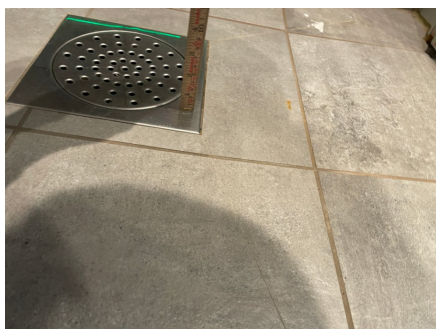
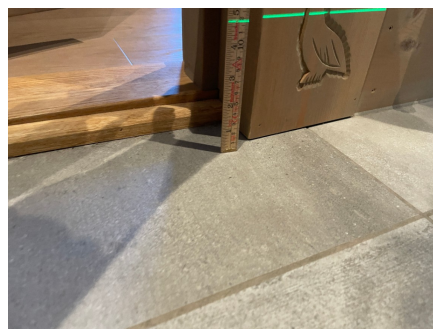
- Det er påvist andre avvik:
- Panelvegger mot dusjsone.

- Det er mulighet for at det kan forekomme vannlekkasje på våtrommet hvor vann ikke vil gå til sluk.
- Det er påvist avvik i fallforhold til sluk i forhold til krav i forskrift på byggetidspunktet.
- Varierende/begrenset fall utenfor dusjvegg.

- Andre tiltak:
- Våtrommet fungerer med svakt fall utenfor dusjdør (etablert oppkant ved dør).

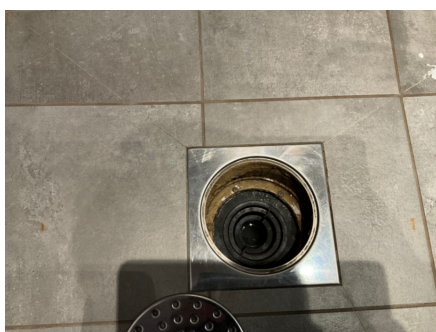
## 1. ETASJE > BAD (4,5 M<sup>2</sup>)

### TG 1 Sanitærutstyr og innredning

Sanitærutstyr og innredning er visuelt kontrollert uten å avdekke avvik utover normal bruksslitasje.

Det ble foretatt hulltaking fra tilliggende rom mot dusjsone, uten å avdekke unormale fuktforhold.

Relativ luftfuktighet ble målt med probe. Den viste relativ luftfuktighet på 38,9% ved en temperatur på 16,0 grader.
