# Tilstandsrapport

Fritidsbolig

Ballenlia 8, 4544 FOSSDAL

Befaringsdato: 16.09.2025

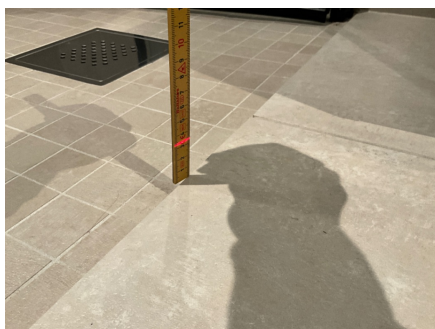
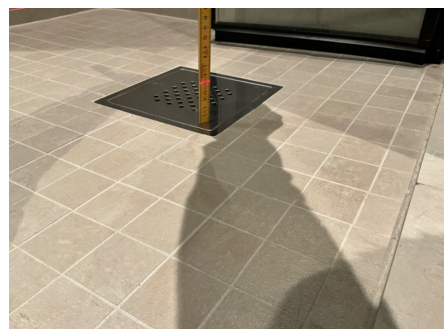
## TG 1 Overflater Gulv

Det er flislagt gulv med elektriske varmekabler. Det er ca 20 mm. høydeforskjell fra flis ved dør til slukrist. Oppkant blir etablert før salg.

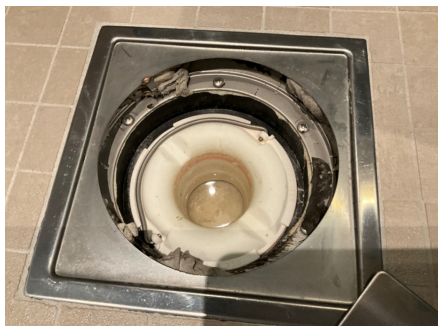
## TG 1 Sluk, membran og tettesjikt

Det er plastsluk og smøremembran med dokumentert utførelse.

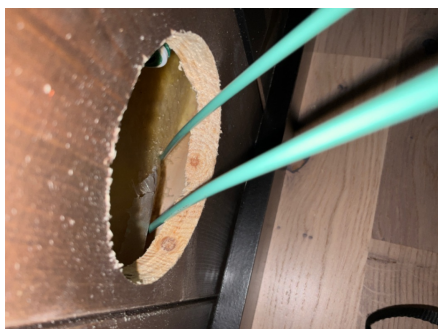
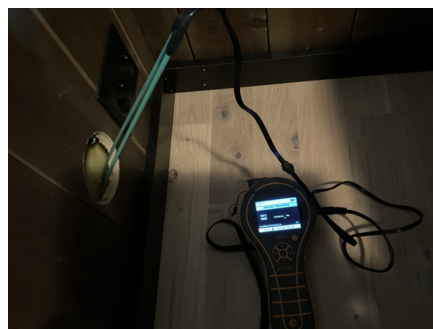
### TG 0 Tilliggende konstruksjoner våtrom

Hulltaking er foretatt uten å påvise unormale forhold. Hulltaking er foretatt ved/i soverom bak våtsone for dusjen. Fuktkvotemåling (vekt%) i konstruksjonen ble målt til under 6.
