# Tilstandsrapport

Boligbygg med flere boenheter

Wergelands vei 23, 3613 KONGSBERG

Befaringsdato: 24.10.2024

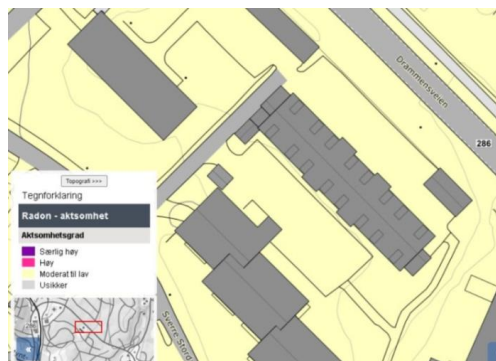
#### Vurdering av avvik:

- Det bør gjennomføres radonmålinger.

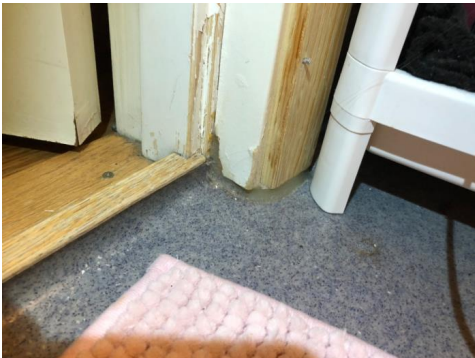
Bilde av foring og dørkarm

Dørblad og foringer til badet bør skiftes/utbedres.

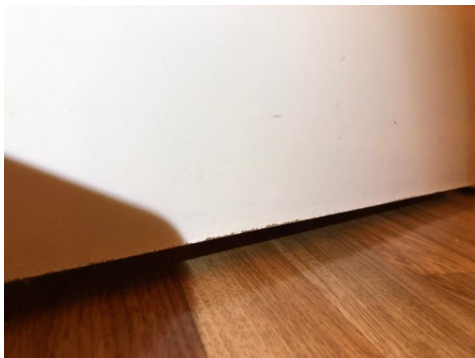
Bilde av svelling på dørblad

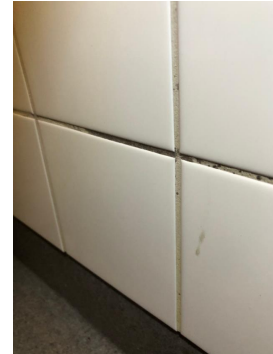
Bilde av svertesopp i flisfuge

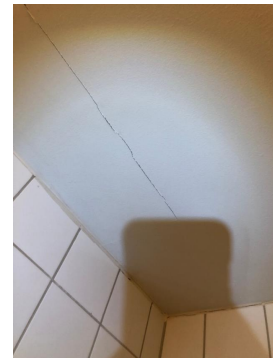
Det er påvist sprekk i taket.

Bilde av sprekk i taket

For å fjerne sprekken i taket, må taket sparkles og males.

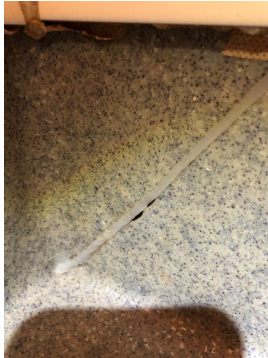
Det er påvist glippe/sprekk i skjøten på belegget i dusjonene.

Bilde av glippe/sprekk i skjøten på belegget

Glippe/sprekk i skjøten på belegget må tettes for å redusere risikoen for fukt i konstruksjonen.

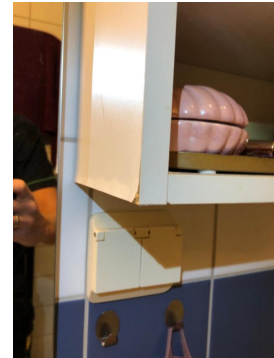
- Det er påvist fuktskjolder/svelling i skapinnredning.

Bilde av svelling på innredning

For å lukke avviket må skadede deler skiftes/utbedres.

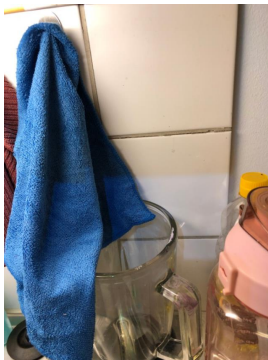
Det er registrert bom under enkelte fliser, og riss/sprekker i flisfuger mellom over og underskap

Bilde av sprekk/riss i flisfuge

Det er ikke behov for umiddelbar utbedringstiltak på fliser som har bom.

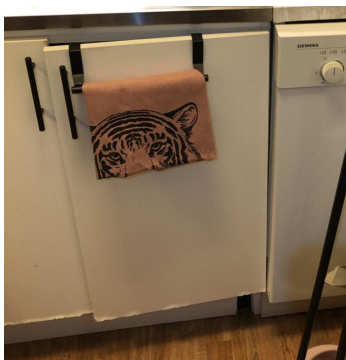
- Det er påvist skader på overflater/kjøkkeninnredning utover normal slitasjegrad.

Bilde av skapdører
